Besiktningssprotokoll

Anticimex Försäkringsbesiktning i samarbete med Fastighetsbyrån

Fastighetsbeteckning: Töllstorp 1:311	
Fastighetsadress: Odengatan 10	
Postnummer: 335 31	Ort: Gnosjö

Besiktningdatum: 2025-01-27	Protokollnummer: 68807160
Temperatur: 0 °C	Väderlek: Mulet
Tekniker: Tommy Eriksson	
E-post: tommy.eriksson@anticimex.se	
Kontor: Jönköping	
Närvarande: Husägare

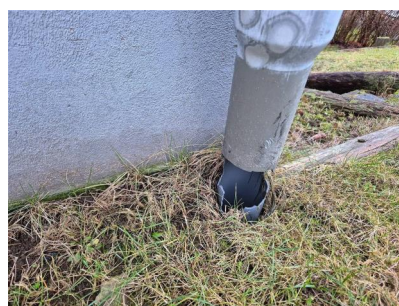
Hängrännor är skräpfyllda.

Eftersom hängrännor är fulla med skräp finns risk för fuktskador på fasad och sockel då vatten kan svämma över.

För att förhindra översvämning rekommenderas rensning av hängrännor.

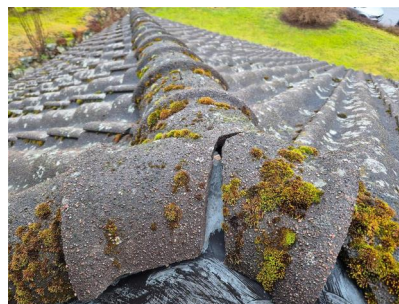
Takpannor är skadade.

Då det förekommer skadade/spruckna takpannor finns det risk för fuktskador på underliggande konstruktioner.

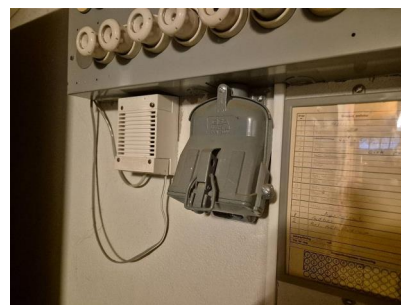
3-fasuttag i metall finns.

Denna typ av uttag tillverkas inte längre då de anses medföra en stor risk för personskada.

Kontakta en elektriker för kontroll och åtgärd.

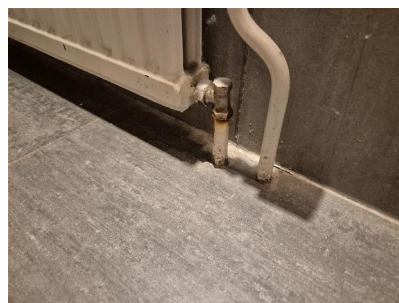
Rör genomföring finns i golv.

Rör genomföringar i golvet medför en ökad risk för att vatten tränger ner i omkringliggande konstruktioner och orsakar fuktskador. Vid uppbyggnaden av utrymmet var detta tillåtet och utförandet anses därför vara fackmässigt utfört. I dagens branschregler är detta inte längre tillåtet.

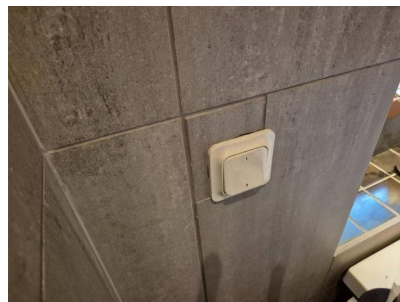
Strömbrytare finns i närhet av duschzon.

Våtrum delas in i olika zoner. I duschzonen som har högst vattenbelastning måste elektriska apparater vara skyddade mot inträngning av vatten och damm för att undvika personskador.

Kontakta en elektriker för kontroll och åtgärd.
