Rydboholm 2:15

Ögärdsvägen 41

**Besiktningssuppgifter**

Uppdragsnummer	B4786
Besiktningsdatum	2025-01-27
Besiktningföretag	
Besiktningförrättare	Jonas Väyrynen
Närvarande	Anhöriga till dödsboet.
Giltig till och med	2026-01-27

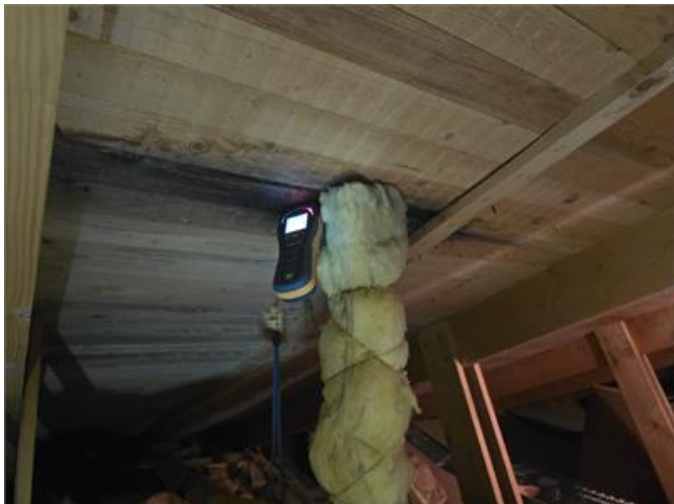
Fuktfläckarna med förhöjda fuktvärden indikerar i sig på utifrånkommande vatten. För att fastställa exakt orsak och omfattning rekommenderas en vidare undersökning.

Exempelbild, fuktfläck underlagstak med förhöjda värden vid fuktindikering. Exempelbild, frysskador i fasad.

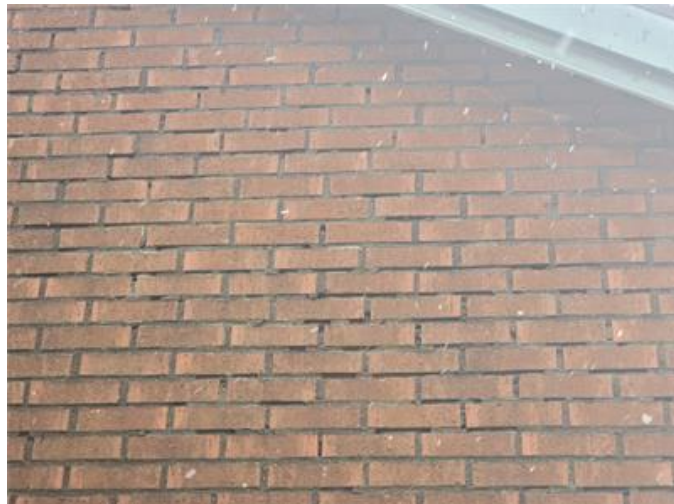
Fasad			X		Frysskador förekommer i fasaden. För vidare kontroll av orsak & omfattning samt eventuella åtgärdsförslag rekommenderas kontakt med fackman.
Fönster/dörrar			X		Begynnande rötskador och målning/underhållsbehov noterades. Se kommentar/riskanalys.
Hängrännor/Stuprör		X			Lövsilar finns inte på stuprören, ökad risk för stopp i markledning. Vidare är det viktigt att regelbundet rengöra och justera hängrännor och dess lutning mot stuprören.
Tak			X		Yttertaget var vid besöket delvis snötäckt och är kontrollerat från marknivå. Det noterades otätheter mellan plåtarbeten/takpannor samt mosspåväxt på takpannor. Se kommentar/riskanalys. Se kommentar/riskanalys.
Vind			X		Fuktfläckar förekommer i underlagstaket, främst i områden kring genomföringar för ex.vis avluftningar och murstock. Vid fuktindikering noterades förhöjda värden i flertalet fläckar. Mikrobiell påväxt förekommer i/på underlagstaket. Se kommentar/riskanalys.
