Besiktningssprotokoll

Anticimex Försäkringsbesiktning i samarbete med Fastighetsbyrån

Fastighetsbeteckning: Stensoppen 9	
Fastighetsadress: Slånbärsvägen 8	
Postnummer: 15252	Ort: Södertälje

Besiktningdatum: 2025-01-28	Protokollnummer: 68805169
Temperatur: +3 °C	Väderlek: Dimma
Tekniker: Jonnie Loberg	
E-post: Jonnie.Loberg@anticimex.se	
Kontor: Stockholm Syd	
Närvarande: Representanter för dödsbo Jonnie Loberg, Anticimex. 072-1453934

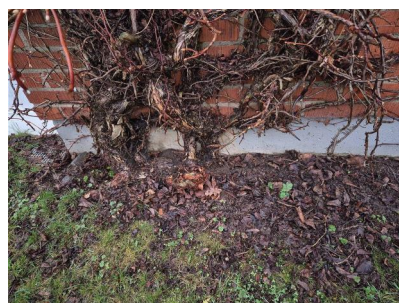
Utvändigt / Sockel

-Växter finns i anslutning till grundmur.

När det finns rabatter och växter nära grundmuren finns risk att fukt stannar kvar i väggarna. Detta kan i sin tur orsaka invändiga fuktskador. Växternas rötter kan också skada grundmuren och sätta dräneringsledningen ur funktion.

Området närmast huset rekommenderas att vara fritt från växtlighet.

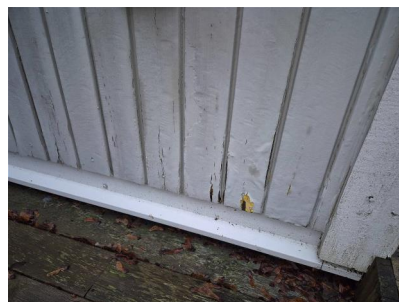
Utvändigt / Fasad

-Träfasaden är i behov av målning/underhåll, mindre rötskador förekommer i fasadpanelen.

För att förlänga fasadens livslängd rekommenderas målning/underhåll, i samband med detta bör fasadpanel där de mindre rötskadorna bytas ut.

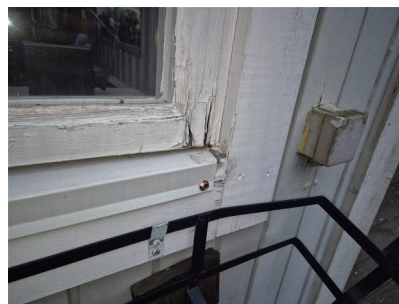
Utvändigt / Fönster

-Fönster är i behov av målning/underhåll.
-Otätheter förekommer vid vissa fönsterblecksinfästningar.

När det förekommer otätheter vid fönsterblecksinfästningar finns en ökad risk att vatten tar sig in i väggkonstruktionen med fuktrelaterade skador som följd.

För att förlänga livslängden på fönster rekommenderas målning och underhåll.

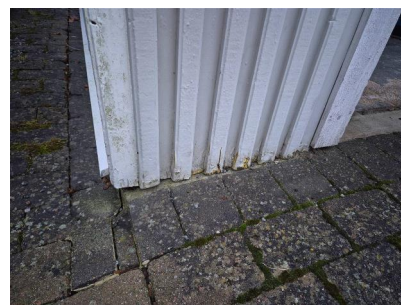
Utvändigt / Garage utvändigt

- Fasaden avslutas nära marken.
- Fasaden är i behov av målning/underhåll.
- Mindre rötskador förekommer i ändträ.

Eftersom fasadbeklädnaden avslutas för nära mark finns risk för att fukt från marken sugts upp i fasadpanelens nederkant. Detta kan orsaka fuktrelaterade skador i fasadbeklädnaden och bakomliggande konstruktioner.

Fasaden är i behov av målning/underhåll, i samband med detta bör rötskadad fasadpanel bytas ut.

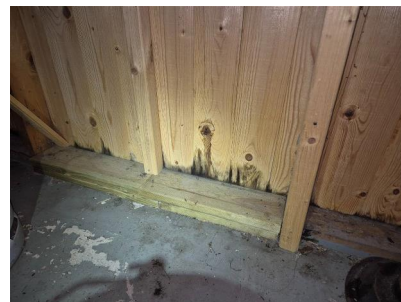
Utvändigt / Garage invändigt

- Träsyllar i direktkontakt med betongplattan, syllpapp bedöms saknas.
- Delar av syllar består av tryckt virke.
- Missfärgningar och förhöjda fuktvärden förekommer lokalt i vägg.

En fördjupad undersökning rekommenderas för att bedöma orsak och omfattning till missfärgningarna samt de förhöjda fuktvärdena.

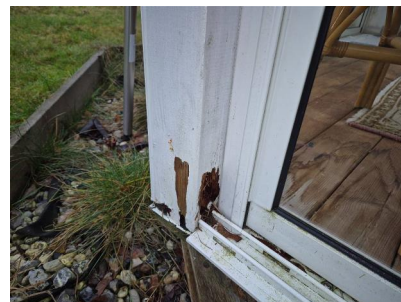
Utvändigt / Uterum baksida

- Rötskador förekommer lokalt på uterummets stomme.
- Uterummet är i behov av målning/underhåll.

Kontakt med behörig byggentreprenör rekommenderas för kontroll och åtgärd av den rötskadade stommen.

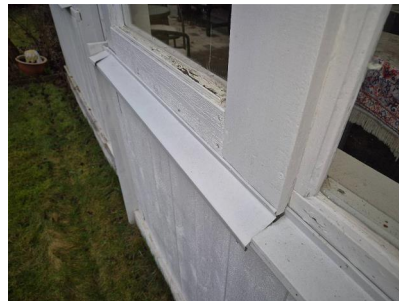
Utvändigt / Uterum framsida

- Uterummets fasad avslutas nära mark.
- Uterummet är i behov av målning/underhåll.
- Otätheter förekommer vid uterummets fönsterbleck.

Eftersom fasadbeklädnaden avslutas för nära mark finns risk för att fukt från marken sugts upp i fasadpanelens nederkant. Detta kan orsaka fuktrelaterade skador i fasadbeklädnaden och bakomliggande konstruktioner.

När otätheter förekommer vid fönsterbleck finns en ökad risk för fuktrelaterade skador i omkringliggande konstruktioner.

Fasaden är i behov av målning/underhåll.

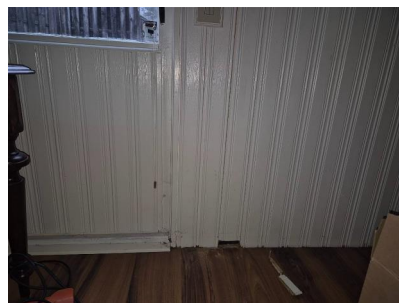
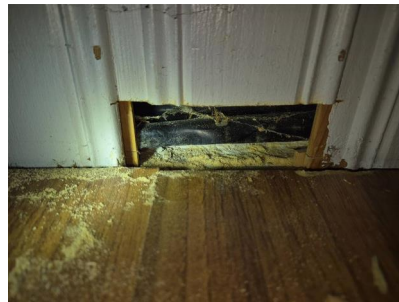
Entréplan / Sovrum 1/kontor

-Vid kontroll med fuktmätning av väggyttersyll uppmättes fuktvärden under kritisk nivå för mikrobiell tillväxt.
Fuktkvoten uppmättes till 10%Fk i väggyttersyll.
Det finns risk för mikrobiell tillväxt om den relativa fuktigheten (RF) i den omgivande luften är över 75 %. I furuvirke motsvarar det en fuktkvot (FK) på 17 %.

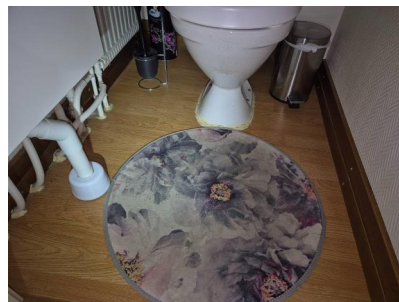
Entréplan / Toalett

-Toalettens golv har olämpligt ytskikt.

Detta innebär en ökad risk för fuktrelaterade skador vid tex ett eventuellt läckage.

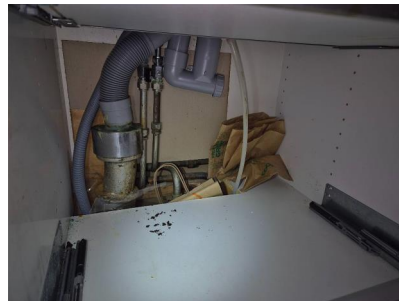
Entréplan / Kök

-Fuktskydd saknas i diskbänksskåp.
- Fuktskydd saknas under kyl/frys.
- Diskmaskinens avloppsslang saknar upphängningsbygel.

Ovanstående noteringar kan innebära en ökad risk för fuktrelaterade skador i omkringliggande konstruktioner.

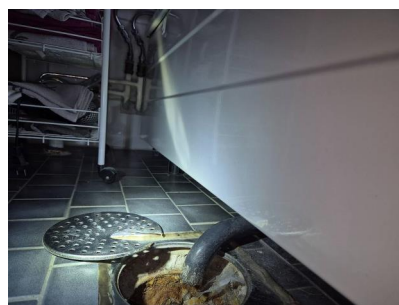
Entréplan / Badrum/Wc

-Våtutrymmet har äldre yt-/tätskikt.
- Rostig golvbrunn, golvbrunn ej utbytt vid senaste renoveringen.
- Rör genomföring i vägg vid plats för bad/dusch.
- Låg tröskelhöjd.
- Silikonfog runt slukrist, ej fackmässigt utförande.

Ovanstående noteringar innebär en ökad risk för fuktrelaterade skador i omkringliggande konstruktioner.

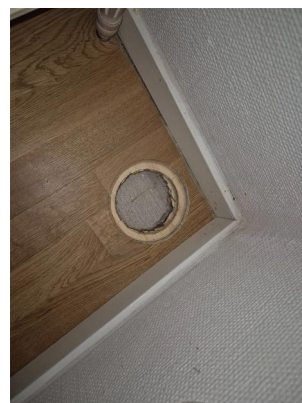
Entréplan / Allrum

-Vid kontroll av golvkonstruktionen noters att grundläggningen består av en flytande golvkonstruktion ovan en betongplatta på mark utan underliggande isolering. Fuktkvoten uppmättes till ca 8%Fk i golvskena dikt an mot betongplattan. Det finns risk för mikrobiell tillväxt om den relativa fuktigheten (RF) i den omgivande luften är över 75 %. I furuvirke motsvarar det en fuktkvot (FK) på 17 %.
