**Fastighetsuppgifter**

Uttern 3

Östra Långgatan 73

Uppdragsnummer	A31387
Besiktningsdatum	2025-01-28
Besiktningföretag	OBM Byggnadsmiljö AB
Besiktningförrättare	Mattias Forsberg
Närvarande	Säljare
Giltig till och med	2026-01-28

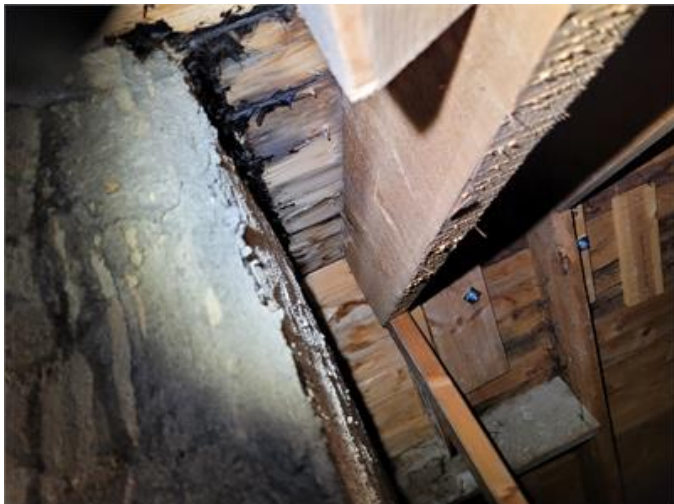
Läckage i yttertak invid murstock.

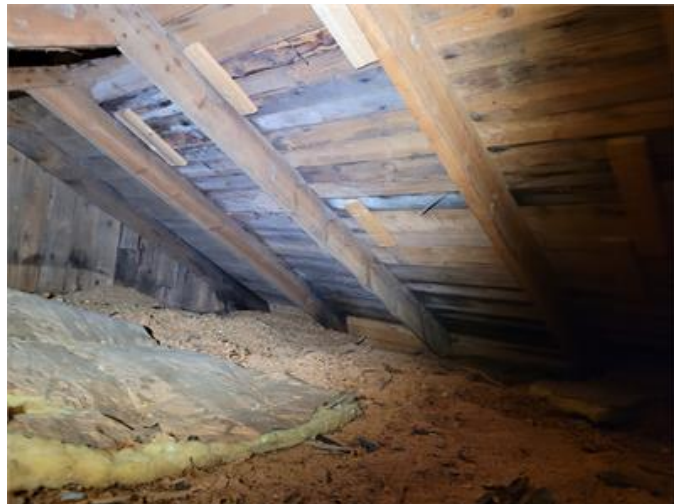
Mikrobiell påväxt på underlagstak

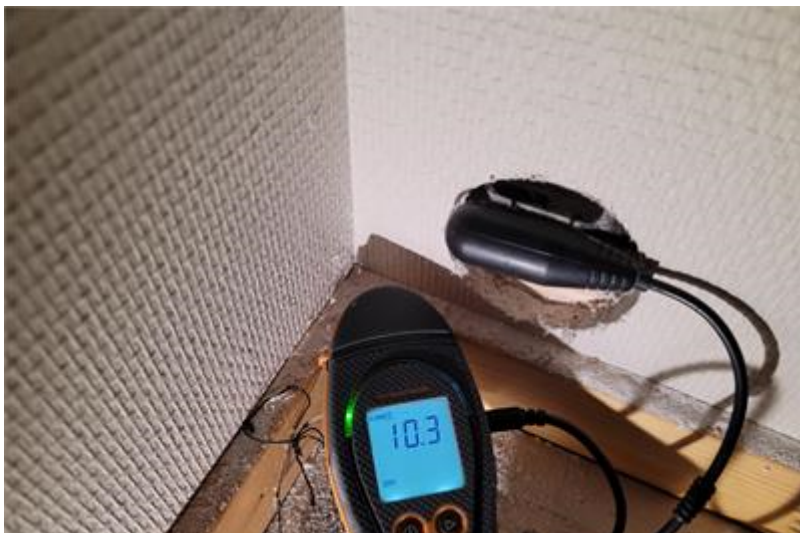
Byggnadsdel	Hall
Konstruktionsdel	Utreglade vägg
Konstruktionsuppbyggnad	Grundmur, tjärpapp, regel, gips

Vid fuktkvotskontroll blev värdet ca 10 % fk. Det kritiska gränsvärdet för mikrobiell tillväxt brukar anges till ca 15-17% fuktkvot (FK).

Notera att stickprovsmässig undersökning är utförd samt att mätvärden normalt sett kan variera över årstiderna. För att säkert fastställa konstruktionens kondition och fuktstatus måste en mer omfattande undersökning utföras.
