Trasten 4

Borggatan 8

**Besiktningssuppgifter**

Byggnadsbeskrivning	Byggnadsår
1½-planshus med källare	1945
Till eller ombyggnad	Övrigt

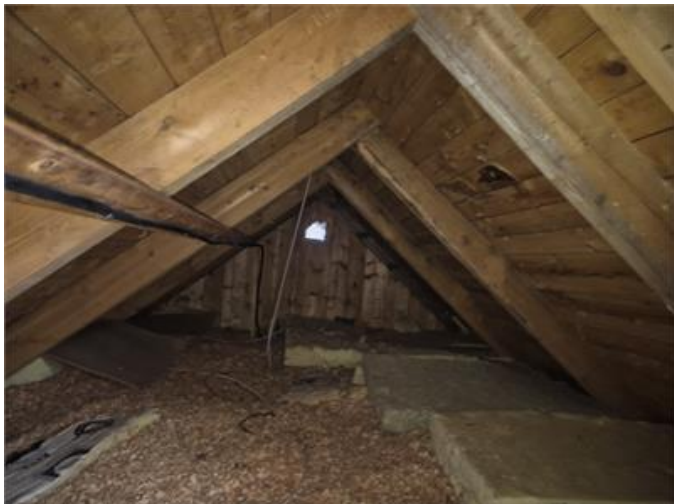
Bild frånnockvind, inga skador/brister noterades.
