Fastighetsuppgifter

Fastighetsbeteckning
Rakered 1
Adress
Rönninge skolväg 18B
14462 Rönninge

**Besiktningssuppgifter**

Uppdragsnummer	A26621
Besiktningsdatum	2025-01-29
Besiktningföretag	OBM Byggnadsmiljö AB
Besiktningförrättare	Patrick Lindqvist
Närvarande	Säljare
Giltig till och med	2026-01-29

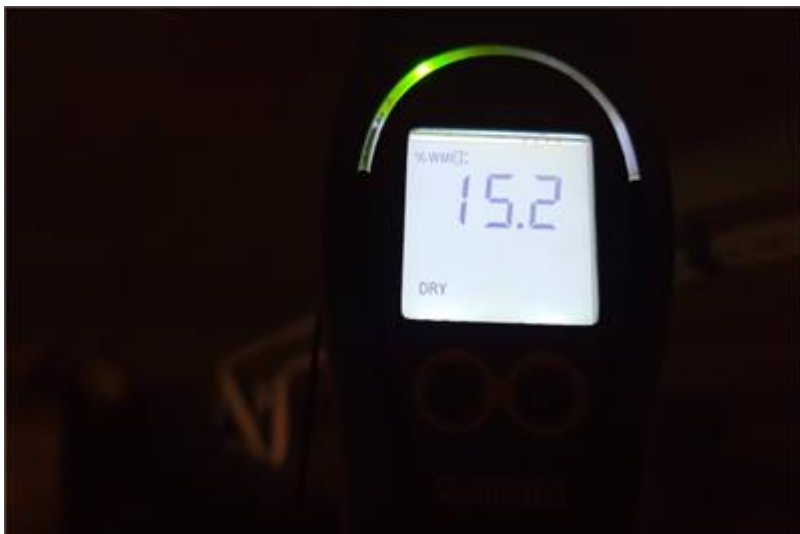
Bilaga 1 för kontroll av valda konstruktioner

Byggnadsdel	Krypgrunden närmast dörren.
Konstruktionsdel	Regel i blinbotten i golvbjälklaget.
Konstruktionsuppbyggnad	Reglar, virke, isolering, konstruktionsgolv samt färdigt golv.

Stickprovsmässig fukting utfördes i reglar och blinbotten där det högst uppmätta värdet var ca. 16% i fuktkvot (FK), justerat för temperatur.

Det kritiska gränsvärdet för mikrobiell tillväxt brukar anges till ca. 17% fuktkvot (FK).

Håll utrymmet fritt från organiskt material och att lägg in en markfolie där det är mark i dager.

För att säkert fastställa konstruktionens kondition och fuktstatus måste en mer omfattande undersökning utföras.

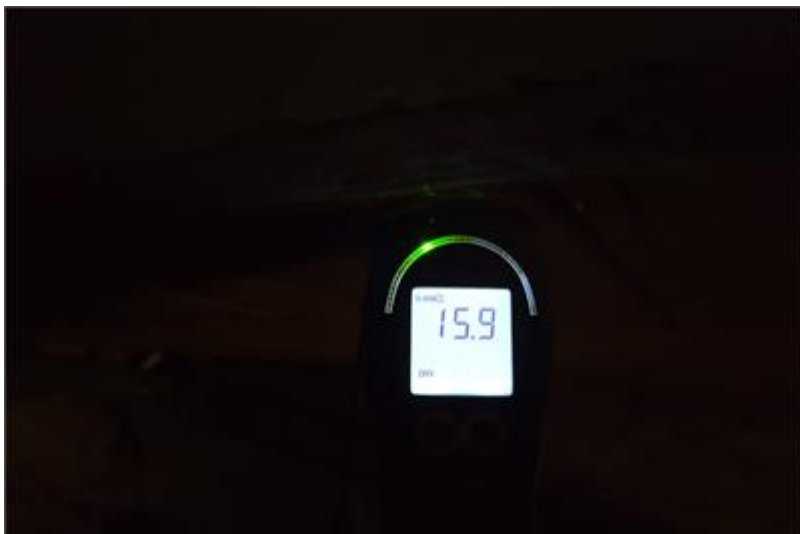
Bilaga 2 för kontroll av valda konstruktioner

Byggnadsdel	Krypgrunden längst bort mot yttervägg.
Konstruktionsdel	Regel i blinbotten i golvbjälklaget.
Konstruktionsuppbyggnad	Reglar, virke, isolering, konstruktionsgolv samt färdigt golv.

Stickprovsmässig fukting utfördes i reglar och blinbotten där det högst uppmätta värdet var ca. 16% i fuktkvot (FK), justerat för temperatur.

Det kritiska gränsvärdet för mikrobiell tillväxt brukar anges till ca. 17% fuktkvot (FK).

Håll utrymmet fritt från organiskt material och att lägg in en markfolie där det är mark i dager.

För att säkert fastställa konstruktionens kondition och fuktstatus måste en mer omfattande undersökning utföras.
