Besiktningssprotokoll

Anticimex Försäkringsbesiktning i samarbete med Fastighetsbyrån

Fastighetsbeteckning: Ran 5	
Fastighetsadress: Kapellgatan 33A	
Postnummer: 46157	Ort: Trollhättan

Besiktningdatum: 2025-01-14	Protokollnummer: 68783136
Temperatur: 7 °C	Väderlek: Halvklart
Tekniker: Andreas Ohlsson	
E-post: andreas.ohlsson@anticimex.se	
Kontor: Uddevalla	
Närvarande: Säljare närvarade vid besiktningen.

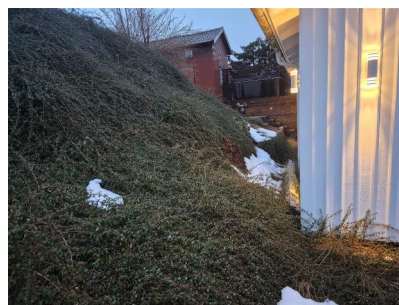
Utvändigt / Markförhållanden

- Marken/berget lutar mot huset.

Detta innebär en ökad fuktbelastning mot grunden vilket i sin tur kan orsaka fuktskador i huset.

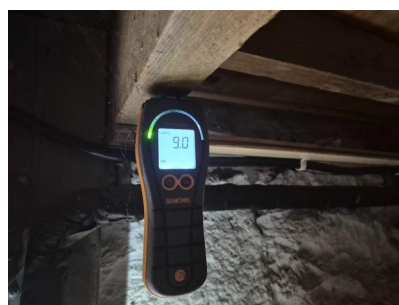
Utvändigt / Torpargrund

- Torpargrund med installerad avfuktare.

Fuktkvoten i blindbotten uppmättes till 9 %.
Risk för mikrobiell tillväxt föreligger om fuktkvoten (FK) överstiger 17 %.

I husets torpargrund finns en avfuktare installerad. Syftet med denna installation är att genom avfuktning hålla fuktigheten i grunden på en så låg nivå att ingen tillväxt av mikroorganismer är möjlig. För att detta ska fungera är det viktigt att installationen servas årligen med bland annat filterbyte och kontroll av inställningar så att fuktigheten inte stiger.

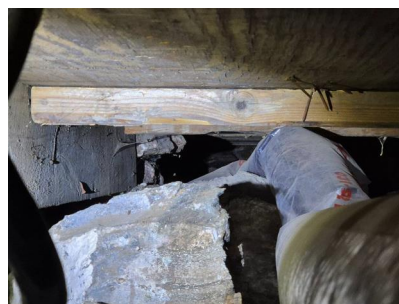
- Del av grunden är inte besiktigad pga låg höjd.

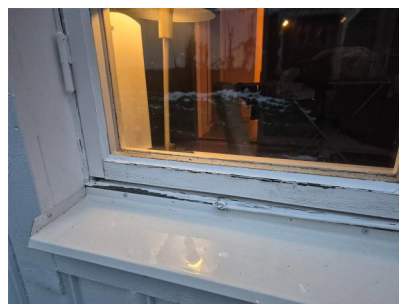
Utvändigt / Fönster

- Fönster är i behov av målning/underhåll.

Fönsterbågar och fönsterkarmar där målningsbehov finns riskerar att få fukt- och rötskador på grund av sämre vattenavvisande förmåga.

För att öka livslängden på fönster rekommenderas målning och underhåll.

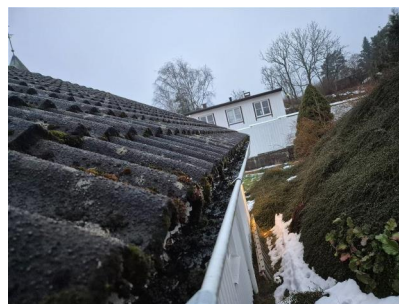
Utvändigt / Hängrännor / Stuprör

- Hängrännor är skräpfyllda.

Eftersom hängrännor är fulla med skräp finns risk för fuktskador på fasad och sockel då vatten kan svämma över.

För att förhindra översvämning rekommenderas rensning av hängrännor.

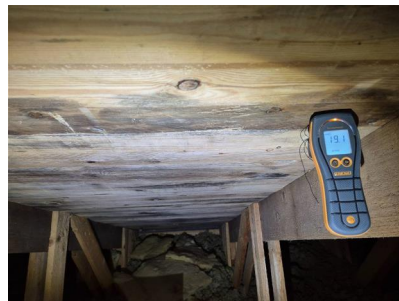
Utvändigt / Vind

- Vid kontroll av vinden har fuktvärden över kritisk fuktnivå för mikrobiell tillväxt uppmätts, samt finns mikrobiell påväxt på underlagstak.

Fuktkvoten i underlagstak/takbjälkar uppmättes till 19 %.
Risk för mikrobiell tillväxt föreligger om fuktkvoten (FK) överstiger 17 %.

Den upptäckta mikrobiella påväxten på underlagstaket är ett tecken på att vinden har tillförts eller tillförs fukt inifrån bostaden.

För att komma tillrätta med detta kan fukttillförseln inifrån bostaden behöva minskas. Det kan göras genom att ventilationen i bostaden förbättras samt att eventuella otätheter i vindsbjälklaget (tak-/väggvinklar, taklucka med mera) tätas. Läs Anticimex faktablad om oppvärmda vindsutrymmen för tips och råd.

Husets ventilation har på senare tid förbättrats med tilluftsventiler i boutrymmen.
Det rekommenderas dock att vindsutrymmet och ventilationen hålles under uppsikt.

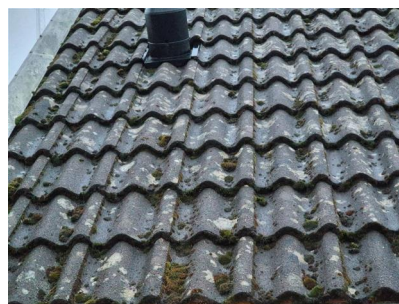
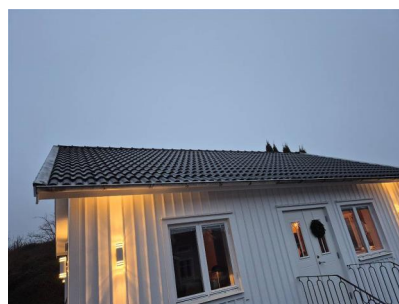
Utvändigt / Tak

- Mosspåväxt finns på takpannor.

Mossa som växer på taket kan leda till att taktäckningen har ett minskat motstånd mot vatteninträning. Detta i sin tur kan leda till fuktskador på träläkt och takkonstruktionen vilket kan resultera i mikrobiella skador (angrepp av mikroorganismer).

Yttertaket är besiktigat från mark och takfot då inga steg finns på taket.

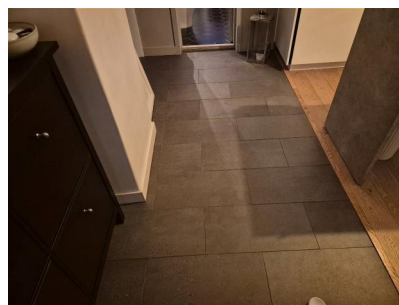
Entréplan / Entréhall

- Några klinkersplattor sitter löst.

Detta bedöms som en mindre brist då orsaken troligen är att bjälklaget inte är tillräckligt förstyvat.
