# Besiktningssprotokoll

Anticimex Försäkringsbesiktning i samarbete med Fastighetsbyrån

Fastighetsbeteckning: Tumstocken 11	
Fastighetsadress: Blomstervägen 20	
Postnummer: 641 50	Ort: Katrineholm

Besiktningdatum: 2025-01-23	Protokollnummer: 68800714
Temperatur: 5 °C	Väderlek: Mulet
Tekniker: Marcus Axinge	
E-post: marcus.axinge@anticimex.se	
Kontor: Eskilstuna	
Närvarande: Susanne och Ramin Rejai / Fastighetsägare

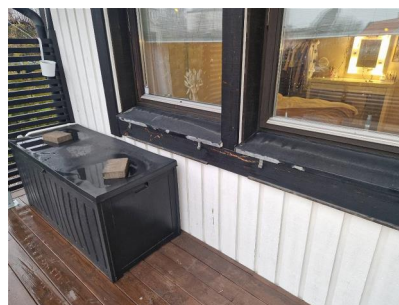
### Utvändigt / Fönster

- Isolerglas är äldre.  
- Färgen flagar på fönsterbleck

Befintliga fönster är äldre vilket betyder att tätningen mellan fönsterrutorna kan vara sämre. Detta kan leda till att missfärgning/imma kan uppstå mellan glasrutorna.

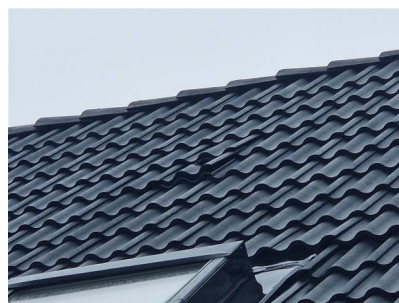
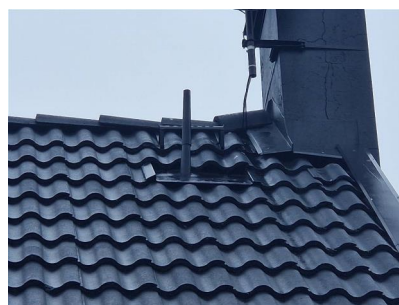
### Utvändigt / Tak

- Yttertaket är äldre.  
- Vissa takpannor behöver justeras.

Takpannor, plåtdetaljer och underlagspapp har enligt vår bedömning en begränsad livslängd. Eftersom husets taktäckning är äldre har det ett minskat motstånd mot vatteninträning. Detta i sin tur kan leda till fuktskador på träläkt och vidare ner i underliggande konstruktioner.

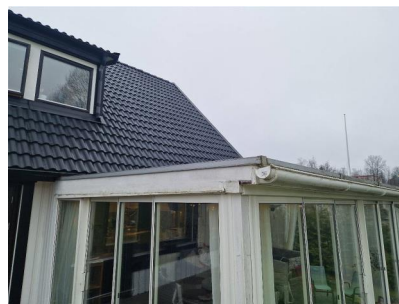
### Utvändigt / Uterum

Mindre rötskador finns på trädetaljer.

Dessa bedöms inte ha lett till bakomliggande skador.

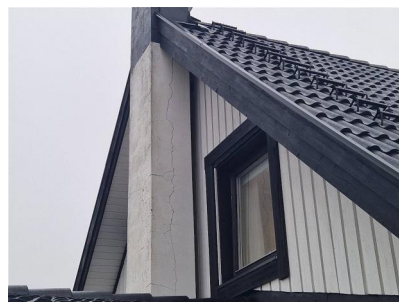
### Utvändigt / Skorsten

Murstocken har sprickor.

Skorsten är ej i bruk idag.

Vi rekommenderar att du kontaktar en fackman för kontroll och åtgärd innan användning.

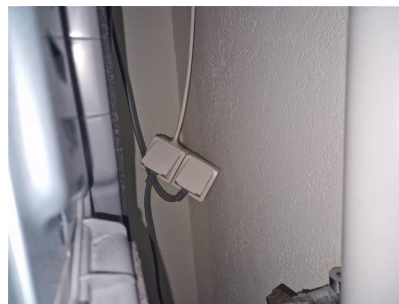
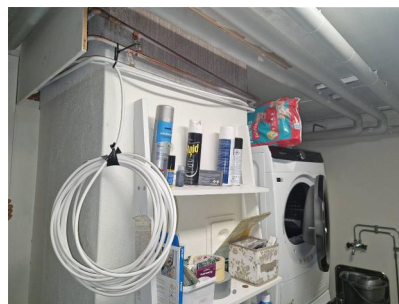
### Entréplan / Tvättstuga

- 🔍 Elinstallationer i utrymmet är ej färdigställda.  
Kontakta en elektriker för kontroll och åtgärd.

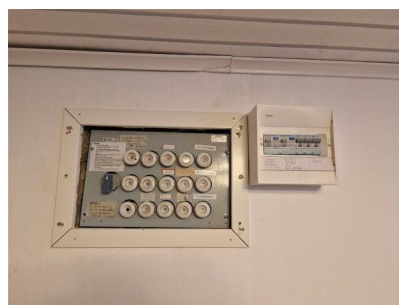
### Entréplan / Klädkammare

- ✓ El-centralen har jordfelsbrytare.  
Jordfelsbrytare finns installerad vid elcentralen.

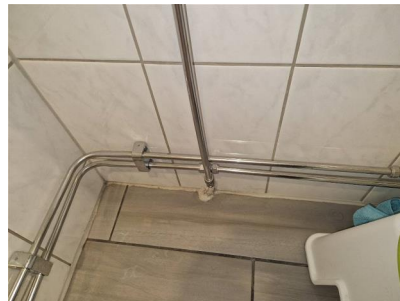
### Entréplan / Dusch/Toalett

- Våtutrymmet har äldre yt-/tätskikt.
- Golvbrunnen är inte utbytt i samband med tidigare renovering.
  - Rör genomföring finns i golv.

Eftersom funktionen, som innebär att ytskiktet/tätskiktet ska vara vattentätt, kan vara nedsatt finns en ökad risk att vatten tränger igenom ytskiktet/tätskiktet med vattenskador i omkringliggande konstruktioner som följd.

Normala fuktvärden indikerades mot klinker/kakel.
