Besiktningssprotokoll

Anticimex Försäkringsbesiktning i samarbete med Fastighetsbyrån

Fastighetsbeteckning: Borgane 1:8	
Fastighetsadress: Borgane 3	
Postnummer: 457 43	Ort: Fjällbacka

Försäkringsbesiktning

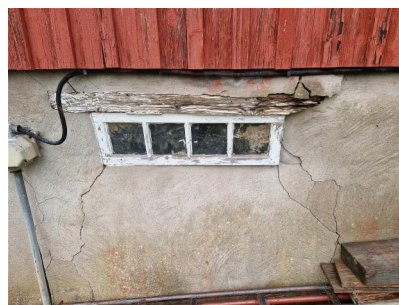
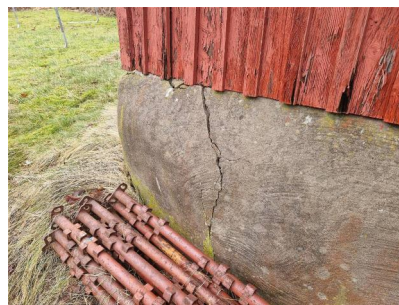
Utvändigt / Sockel

- Sprickor, förskjutningar och putssläpp förekommer i grundmurar.
- Ingjutet trä till källarfönster är rötskadat.

Kontakt rekommenderas med fackman/murare för vidare bedömning och åtgärd.

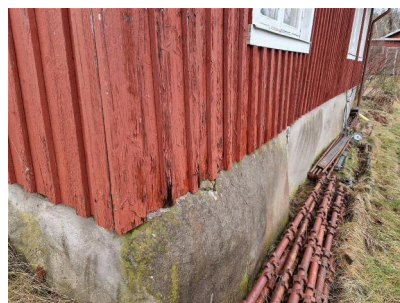
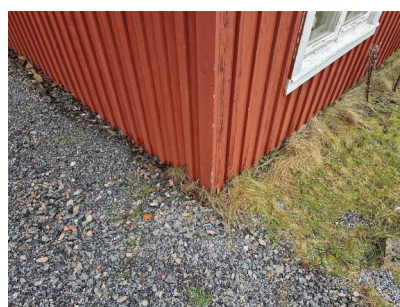
Utvändigt / Fasad

- Fasadpanel, foder och överliggare är allmänt i behov av målning/underhåll.
- Rötskadad panel förekommer ovan fönster samt mot mark/grundmur.
- Del av fasadpanel avslutas för nära eller emot grundmur/mark.

Risk för fuktrelaterade skador på grund av sämre vattenavvisande förmåga. Byte av rötskadad panel rekommenderas. I samband med byte rekommenderas även att bakomliggande konstruktioner kontrolleras för eventuella följskador.

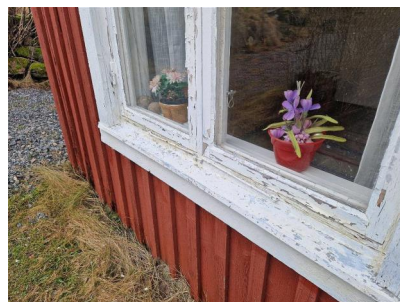
Utvändigt / Dörrar och Fönster

- Målningsbehov finns.
- Enstaka fönsterglas är sprucket.
- Dörr till grovkällare är skadad och byte rekommenderas.

Risk för fuktrelaterade skador på grund av sämre vattenavvisande förmåga.

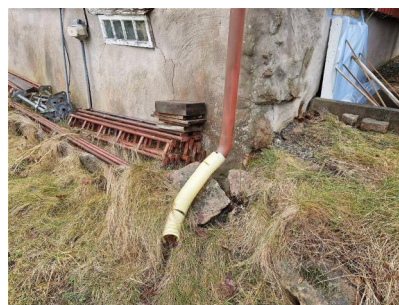
Utvändigt / Hängrännor / Stuprör

- Stuprör på nedsidan av huset är bristfälligt anslutet till ledning och kan med fördel ledas längre bort från husgrunden.
- Hängrännor är äldre. Ytrost noterades.

Bristerna kan medföra en ökad fuktbelastning mot grundläggningen vilket kan resultera i fuktrelaterade skador.

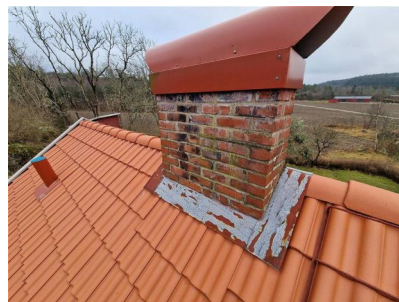
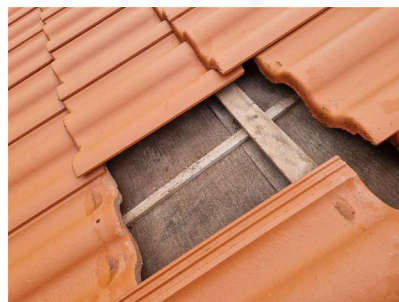
Utvändigt / Tak

- Nederbeslag till skorsten är inte utbytt i samband med takreoveringen och är rostangripen.
- Underlagspappen är äldre än takpannorna.
- Vindskivor är i behov av målning.
- Taket har av säkerhetsskäl besiktigats från mark och takstege.

Risk för fuktrelaterade skador på grund av sämre vattenavvisande förmåga.

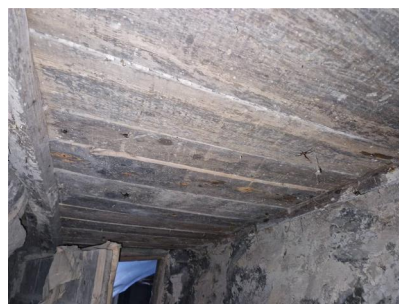
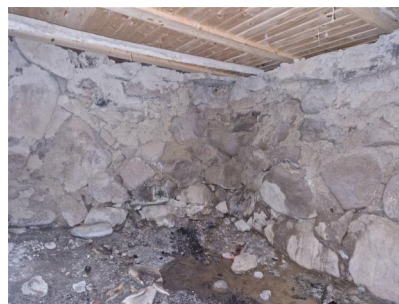
Utvändigt / Grovkällare/Torpargrund

- Kontroll av konstruktion utfördes genom okulär kontroll av och fuktkvotsmätning i blindbotten/bjälklag. Vid kontroll av konstruktion uppmättes fuktvärden över kritisk fuktnivå för mikrobiell tillväxt.
- Mikrobiell lukt upplevdes i grundläggningen.
- Spår av träskadeinsekter konstaterades.
- Fukt-/Vatteninträngningar förekommer och markytan är blöt.
- Del av grundläggningen är inte besiktningsbar p.g.a. låg höjd och dess uppbyggnad.

Torpargrunder med bjälklag av organiskt material har ofta fuktrelaterade skador, på grund av naturlig fuktpåverkan. Lukten som upplevdes i grunden kan även spridas till boendemiljön.

Fuktkvoten uppmättes till 18 - 21 %. Risk för mikrobiell tillväxt föreligger om fuktkvoten överstiger 17 %.

En fördjupad undersökning rekommenderas för att konstatera orsak och omfattning samt förslag till fuktsänkande åtgärder.

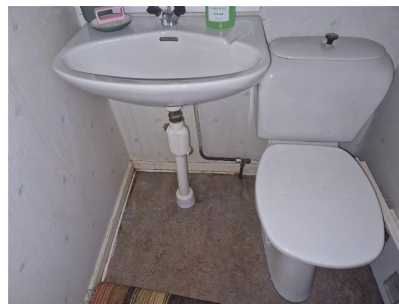
Entréplan / Toalett

Utrymmet är av äldre standard med otätheter i golvbeklädnaden och vid rör genomföringar.

Bristerna medför ökad risk för att vatten kan tränga ner i omkringliggande konstruktioner med fuktrelaterade skador som följd.

Vid fuktindikering som utfördes i utrymmet noterades inga förhöjda fuktindikationer.

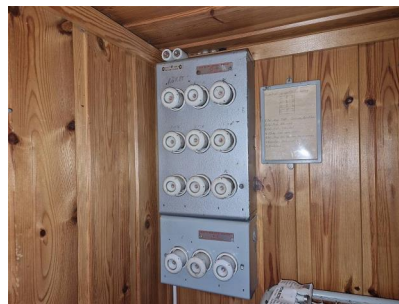
Hela huset / EI

- Elanläggningen/-installationer i huset är mestadels äldre.
- Jordfelsbrytare finns inte vid elcentralen.
- Förteckning över elcentralen finns.

Äldre elanläggningar och elkablar är en säkerhetsrisk som kan orsaka både personskador och brand. Det är inget krav att hus byggda före år 2000 ska ha jordfelsbrytare. Jordfelsbrytaren minskar dock risken för personskador och brand orsakade av elanläggningen.

Kontakt rekommenderas med elektriker för kontroll och åtgärd.
