Besiktningssprotokoll

Anticimex Försäkringsbesiktning i samarbete med Fastighetsbyrån

Fastighetsbeteckning: Släggan 4	
Fastighetsadress: Kerstinbodagatan 19a	
Postnummer: 641 50	Ort: Katrineholm

Försäkringsbesiktning

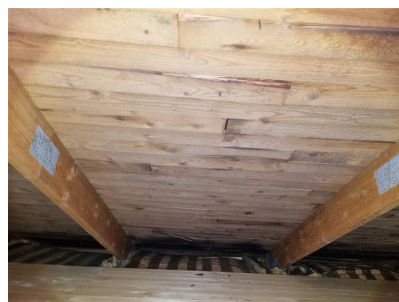
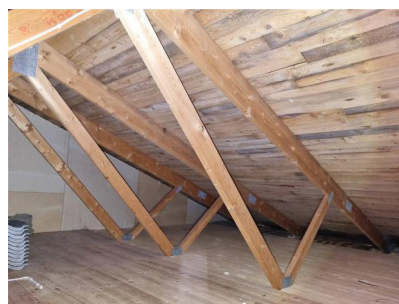
Utvändigt / Vind

På vinden finns mikrobiell påväxt och missfärgningar. Detta brukar dock bero på att varm fuktig luft tränger upp från boendemiljön under vintern och kondenserar mot det kalla underlagstaket. Huset har en mekanisk ventilation som gör att man kan styra luftflödet i huset vilket kan minska fuktbelastningen på vinden. Det är viktigt att denna anläggningen är korrekt inställd för att säkerställa ett gott klimat både i bostaden och på vinden.

Vid kontroll av vinden har fuktvärden under kritisk fuktnivå för mikrobiell tillväxt uppmätts, dock finns mikrobiell påväxt på underlagstak.

Fuktkvoten i underlagstak/takbjälkar uppmättes till 14 %. Det finns risk för mikrobiell tillväxt om den relativa fuktigheten (RF) i den omgivande luften är över 75 %. I furuvirke motsvarar det en fuktkvot (FK) på 17 %.

Den upptäckta mikrobiella påväxten på underlagstaket är ett tecken på att vinden har tillförts eller tillförs fukt inifrån bostaden. Observera att besiktning av bostadens ventilationssystem inte har ingått i uppdraget.

För att komma tillrätta med detta kan fukttillförseln inifrån bostaden behöva minskas. Det kan göras genom att ventilationen i bostaden förbättras samt att eventuella otätheter i vindsbjälklaget (tak-/väggvinklar, taklucka med mera) tätas. Läs Anticimex faktablad om oppvärmda vindsutrymmen för tips och råd.

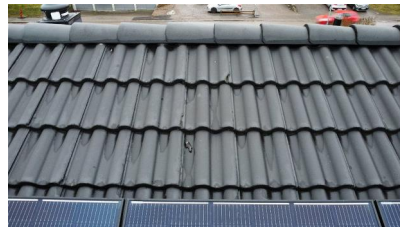
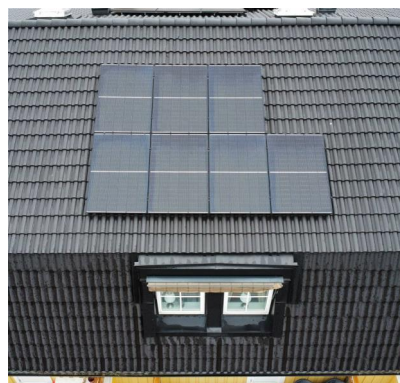
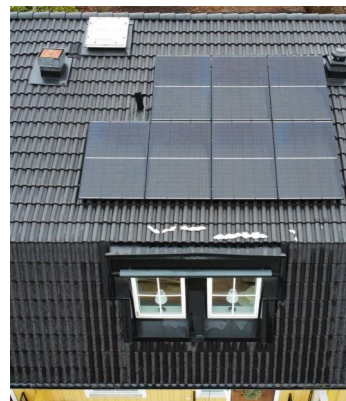
Utvändigt / Tak

Enstaka skadade takpannor finns.

Taket är besiktat från stege uppställd mot takfoten samt via drönare.

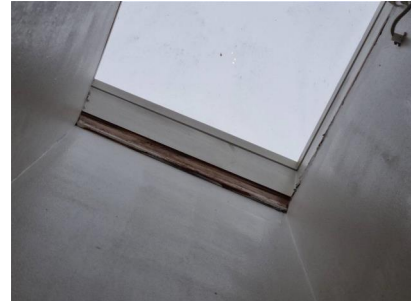
Övre plan / Dusch/Toalett

I badrummet noterade jag fuktfläckar och missfärgningar omkring takfönstret. Då jag inte kunde komma åt fönstret på ett säkert sätt rekommenderar jag att man kontrollerar detta vidare för att säkerställa ifall detta är pågående eller äldre och avstannat. Det är dock viktigt att känna till att takfönstret byttes 2022.

Fuktfläckar och missfärgningar finns omkring takfönstret.

Fuktfläckar kan bero på olika saker, och kan vara ett tecken på en tidigare eller en pågående fuktskada.

Vi rekommenderar att man undersöker detta vidare för att konstatera om det är pågående eller äldre och avstannat. I samband med detta för man även kontrollera ifall det finns några följdskador eller ej.
