Besiktningsprotokoll

Anticimex Överlåtelsebesiktning av småhus - nivå 1

Fastighetsbeteckning: Väversunda 5:10	
Fastighetsägare: Marita Starfelt	
Fastighetsadress: Väversunda 152	
Postnummer: 599 93	Ort: Ödeshög

Besiktningdatum: 2024-11-07	Protokollnummer: 68633773
Temperatur: 7 °C	Väderlek: Mulet
Tekniker: Viktor Andersson	
E-post: Viktor.Andersson@anticimex.se	
Kontor: Linköping	
Närvarande: Fastighetsägare

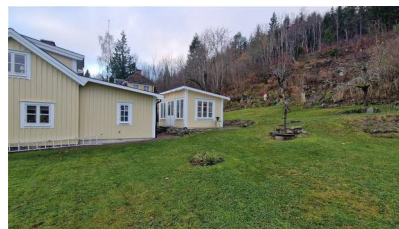
Utvändigt / Markförhållanden

Marken lutar mot huset.

Detta innebär en ökad fuktbelastning mot grunden vilket i sin tur kan orsaka fuktskador i huset.

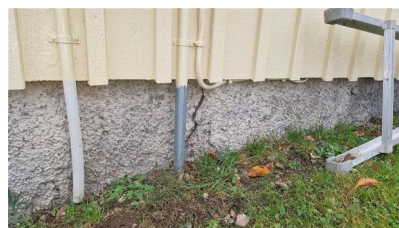
Utvändigt / Sockel

Sprickor finns i sockel, detta är förväntat med tanke på husets ålder.

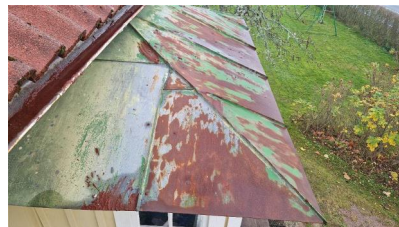
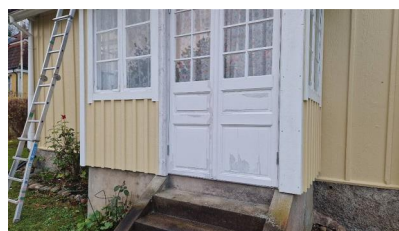
Utvändigt / Veranda

Plåttaket på veranda har rostangrepp.

- Tröskelbleck finns inte under dörrar.
- Hängrännor finns inte

Rekommenderas kontakt med fackman för kontroll och åtgärd.

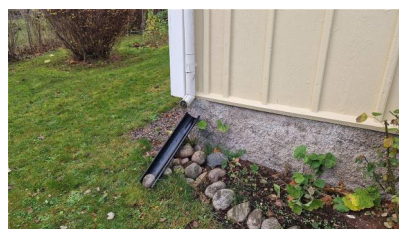
Utvändigt / Hängrännor / Stuprör

På framsidan är inte stuprör kopplat på markledning.

Fallet lutar från huset.

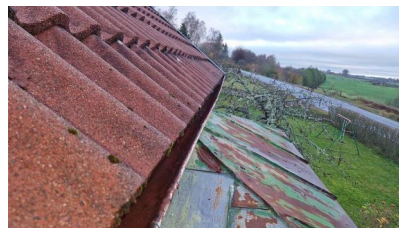
Hängränna på framsidan ligger för långt in under takpannor. Vid regn kommer vatten rinna över.

Rekommenderas att montera ny hängränna.

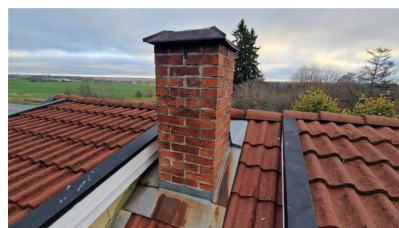
Utvändigt / Skorsten

Skorstenen saknar väderskydd.

Rostangrepp på plåt runt skorstenen.

Väderskydd kan monteras för att skydda mot nederbörd som annars kan orsaka fuktskador och frostsprängning i skorstenen/ murstocken.

Vi rekommenderar att du kontaktar en fackman för att ta reda på hur och om ett väderskydd ska monteras.

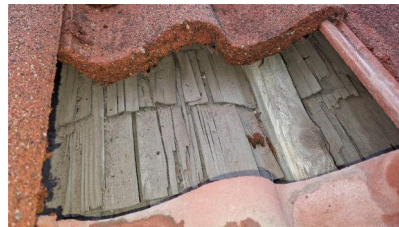
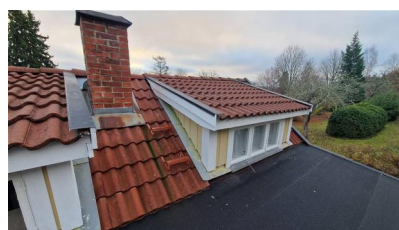
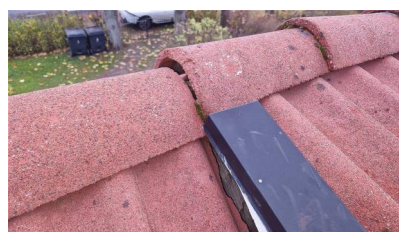
Utvändigt / Tak

Min rekommendation till en köpare är att se över nockpanna som täcker bristfälligt enligt rekommendation i protokollet. Yttertaget saknar också papp under betongpannor, istället ligger ett så kallat sticketak. Med denna konstruktion är det än viktigare att betongpannorna är hela och ligger korrekt.

Takpannor med underlagstak av hyvlat spån, (sticketak).

Med denna konstruktion är det extra viktigt att takpannorna är hela. Eftersom underlagstaket inte har en papp kan regn och snö som tränger in genom otätheter leda till fuktskador i underliggande konstruktion.

- Nockpanna till höger om skorstenen täcker bristfälligt, kontakt med takläggare rekommenderas för kontroll och åtgärd. Risk finns att vatten tränger in och orsakar fuktskador. Underliggande konstruktion bör kontrolleras i samband med åtgärd.
- Okänd ålder på betongpannor.
- Nockbandstättning finns inte.
- Vatten från takkupor rinner direkt ner på papptak då inga hängrännor finns.

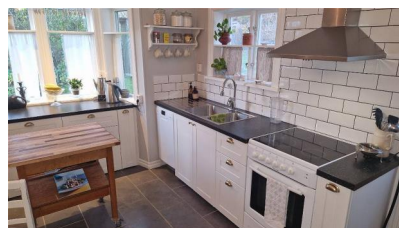
Entréplan / Entréhall/kök

Fuktskydd saknas i diskbänkskåp.

Utan fuktskydd är det svårt att upptäcka läckage från rörledningar.

Nuvarande ägare har kompletterat med ett vattenlarm i botten på diskbänkskåpet. Jag rekommenderar att botten på skåpet tätas eller att ett vattenlarm fortsatt används.

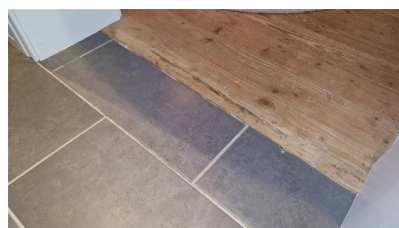
Entréplan / Passage

Mellan passage och hall ligger klinkerplattor lösa.

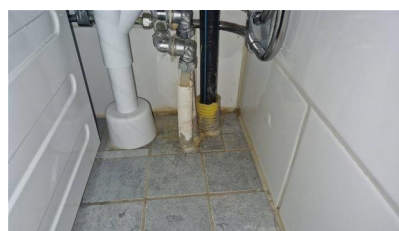
Entréplan / Dusch/Toalett

I duschrummet finns noteringar om rörgenomföringar i golvet och om att brunsmanschetten sticker ut under klämringen. Det är viktigt att undvika direkt vattenflöde mot rörgenomföringarna. Klämringen i duschens golvbrunn är felaktigt monterad, vilket gör att både brunsmanschetten och o-ringen har kommit i kläm. Eftersom klämringen är skruvad och sitter ordentligt, bedöms risken för läckage som liten trots att monteringen inte följer standard. Det rekommenderas att hålla golvbrunnen ren, och om man vill åtgärda brunsmanschetten, kan en fackman anlitas för att lyfta klämringen och skära till manschetten korrekt.

Rör genomföring finns i golv.

Rör genomföringar finns i golvet i hörnet till vänster om dusch, vilket ökar risken för att vatten tränger ner i omkringliggande konstruktioner och därmed kan orsaka fuktskador. Rören är dessutom räfflade och placerade för nära varandra, vilket gör det svårt att skapa en effektiv tätning runt dessa.

Klämringen i golvbrunnen är felmonterad. Brunnsmanschetter sticker ut under klämringen, och även o-ringen är klämd under klämringen. Då klämringen är skruvad innebär detta en liten risk att en skada ska ske.

Paxfläkten i duschen något lågt placerad, rekommenderas att undvika direkt vattenbegjutning.

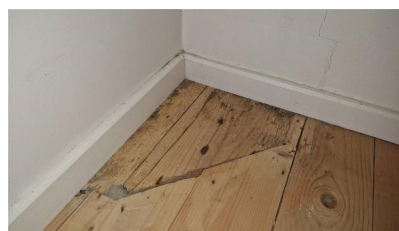
Entréplan / Hall

Äldre brädgolv i hörnet där lagning skett har spår av träskadeinsekter. Detta är vanligt förekommande i äldre hus.

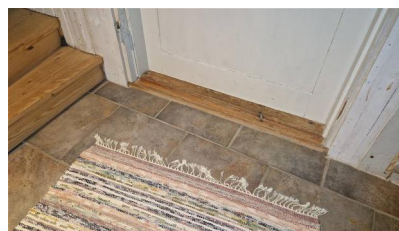
Entréplan / Entréhall framsida

Klinker har släppt från underlaget ("Bom") i plattor nära tröskel.

Felet som uppstått är att vidhäftningen mellan klinker och underlag har upphört. Sk "Hålrums ljud".

Här under är det en gjuten platta.

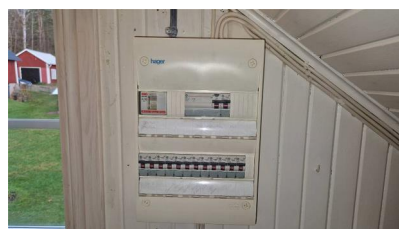
Inredd vind / Hall

Jordfelsbrytare finns installerad vid elcentralen.

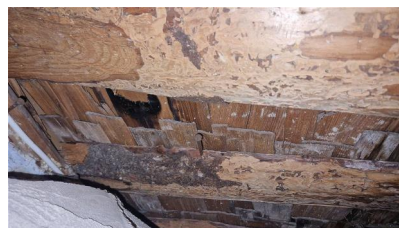
Inredd vind / Sidovind baksida

Mindre missfärgning noteras i underlagstaket.

Inga förhöjda fuktvärden kan uppmätas vid besiktningen.
