Paletten 11

Tallbacksvägen 31

**Besiktningssuppgifter**

Uppdragsnummer	A31405
Besiktningsdatum	2025-01-28
Besiktningföretag	OBM Byggnadsmiljö AB
Besiktningförrättare	Mattias Hallberg
Närvarande	Säljare
Giltig till och med	2026-01-28

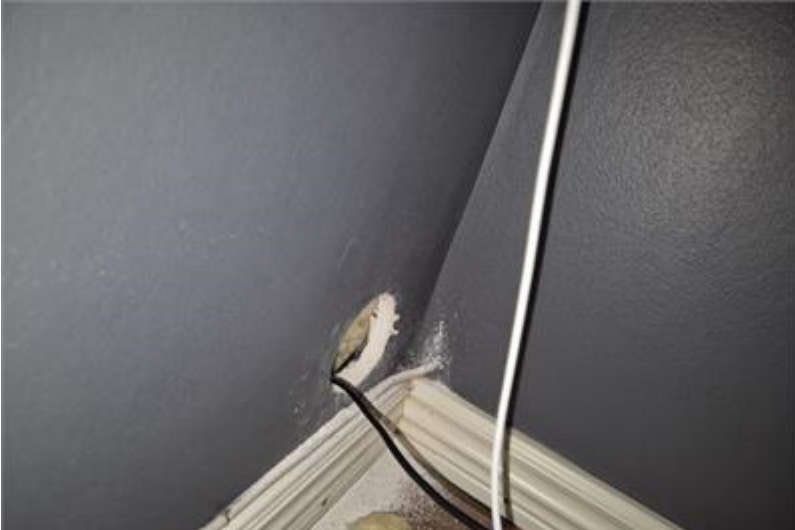
Byggnadsdel	Sovrum
Konstruktionsdel	Ytterväggssyll
Konstruktionsuppbyggnad

FK uppmättes 9%
