Skälby 67:42

Venusvägen 40

**Besiktningssuppgifter**

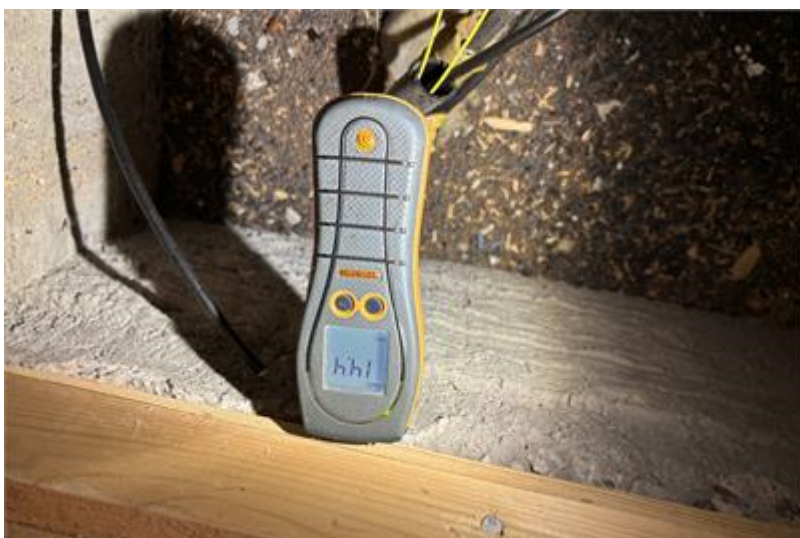
Byggnadsdel	Betongplatta på mark
Konstruktionsdel	Flytande golvkonstruktion
Konstruktionsuppbyggnad	Flytande golvkonstruktion med cellplastisolering ovan betongplatta.

Fuktmätning utfördes i trä-ram runt golvschakt i trappförrådet. Fuktkvot uppmättes till ca. 15% FK och ingen avvikande lukt upplevdes.

Det kritiska gränsvärdet för mikrobiell tillväxt brukar anges till ca 15-17% fuktkvot (FK).

Vid denna besiktning utfördes ingen provhåltagning i golvet. Vägg-syllarnas och golvkonstruktionens kondition och utförande kunde därför ej bedömas.
