Besiktningssprotokoll

Anticimex Försäkringsbesiktning i samarbete med Fastighetsbyrån

Fastighetsbeteckning: Orgeln 8	
Fastighetsadress: Vinkelgatan 4	
Postnummer: 692 36	Ort: Kumla

Besiktningdatum: 2025-01-12	Protokollnummer: 68760271
Temperatur: -2 °C	Väderlek: Snöfall
Tekniker: Henrik Barth	
E-post: henrik.barth@anticimex.se	
Kontor: Örebro	
Närvarande:

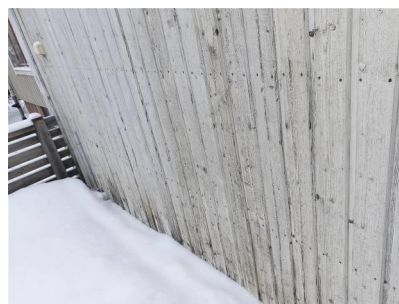
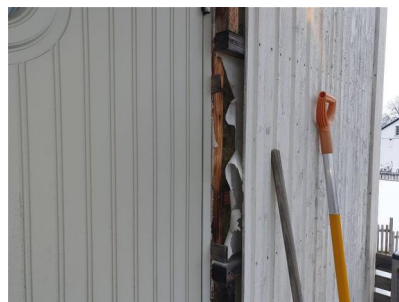
Utvändigt / Fasad

Enstaka panelbrädor har mindre rötskador.
Fasadpanelen är i behov av målning/underhåll.

Fasadbeklädnad och träkonstruktioner där målningsbehov finns riskerar att få fukt- och rötskador på grund av sämre vattenavvisande förmåga. För att öka livslängden på fasadbeklädnaden rekommenderas målning och underhåll. I samband med ommålning rekommenderas att de rötskadade panelbrädorna byts ut.

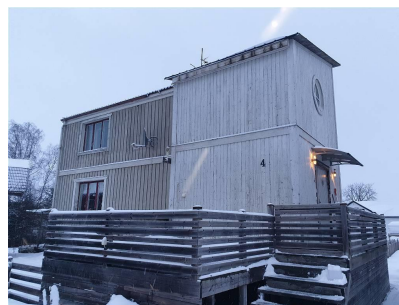
Utvändigt / Hängrännor / Stuprör

Hängränna saknas.

När hängrännor saknas utsätts fasad och grund för ökad fuktbelastning, vilket i sin tur kan leda till fuktskador i bakomliggande konstruktioner.

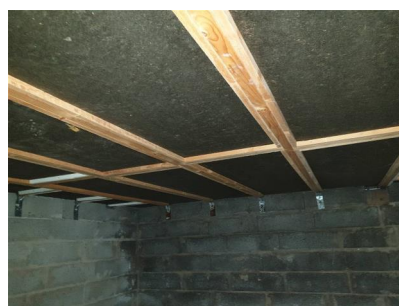
Utvändigt / Krypgrund

Vid kontroll av konstruktion uppmättes fuktvärden över kritisk fuktnivå.

Uteluftsventilerade krypgrunder med bjälklag av organiskt material har ofta fuktskador på grund av naturlig fuktpåverkan. Detta kan resultera i mikrobiella skador.

Fuktkvoten uppmättes till 18 %.

För att undvika detta så måste grundens klimat bli torrare. Läs Anticimex faktablad om uteluftsventilerade krypgrunder för tips och råd.

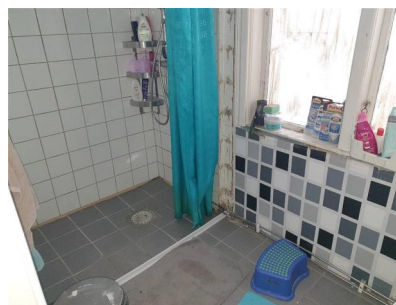
Övre plan / Dusch/Toalett

Våtutrymmet har äldre yt-/tätskikt.

Utrymmet är äldre och har passerat tiden för sin tekniska livslängd.

Renovering av utrymmet rekommenderas. Kontakta en behörig våtrumsentreprenör för en renovering. I samband med renoveringen bör omkringliggande konstruktioner kontrolleras för att upptäcka eventuella följdskador.
