# Besiktningsprotokoll

Anticimex Försäkringsbesiktning i samarbete med Fastighetsbyrån

| Fastighetsbeteckning:<br>Stenmåran 3 | |
| Fastighetsadress:<br>Blåklocksstigen 60 | |

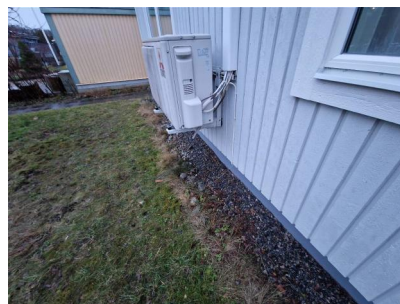
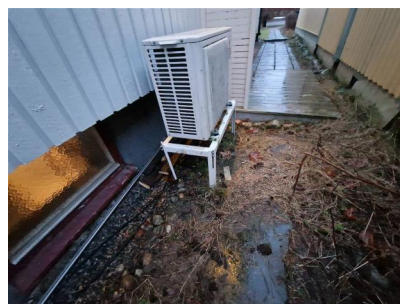
Kondensvatten från luftvärmepumpens utedel leds inte bort från husgrunden.

Detta medför ökad risk för att vatten tränger in i anslutande konstruktioner, vilket i sin tur kan leda till fuktrelaterade skador. Observera att besiktning av byggnadens värmesystem eller värmepumpen inte har ingått i uppdraget.

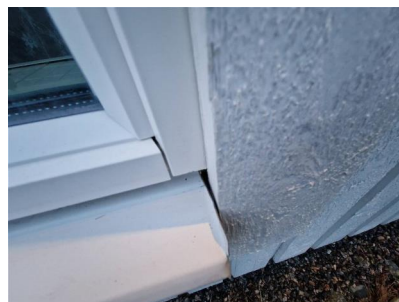
Ett par fönsterbleck är otäta vid infästningar mot smyggar.

Eftersom fönsterblecken är otäta finns risk att vatten rinner in i väggen vilket i sin tur kan leda till fuktskador i väggkonstruktionen.

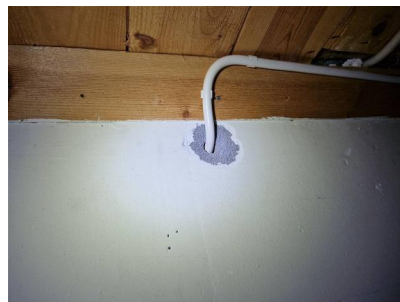
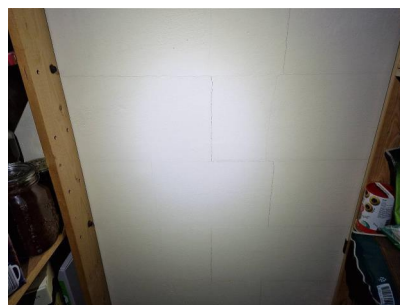
Blå lättbetong finns i byggnaden.  
Normala sprickor finns i väggar.

Denna typ av lättbetong är i vissa fall radonhaltig.

Vi rekommenderar en radonmätning eller att du kontrollerar om radonmätning har genomförts tidigare.

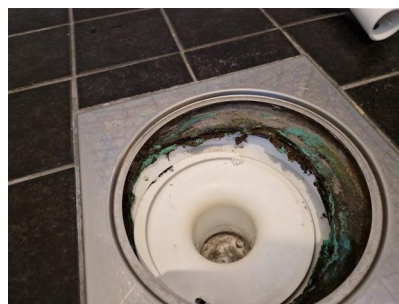
Klämring finns inte i golvbrunn.

Avsaknad av klämring i golvbrunn medför att vatten kan tränga ner i omkringliggande konstruktioner med fuktskador som följd. Detta kan i sin tur leda till mikrobiella skador (angrepp av mikroorganismer).
