Besiktningssprotokoll

Anticimex Försäkringsbesiktning i samarbete med Fastighetsbyrån

Fastighetsbeteckning: Ägoskiftet 4	
Fastighetsadress: Vårgärdesgatan 27	
Postnummer: 633 47	Ort: Eskilstuna

Försäkringsbesiktning

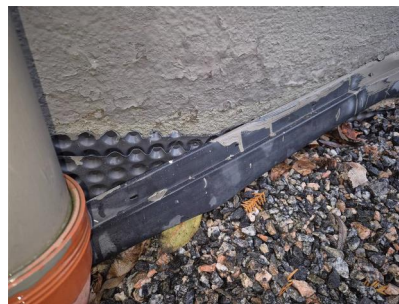
Utvändigt / Sockel

Utvändigt fuktskydd ligger oskyddat ovan mark.

Risk finns att det utvändiga fuktskyddet skadas och funktionen försämras.

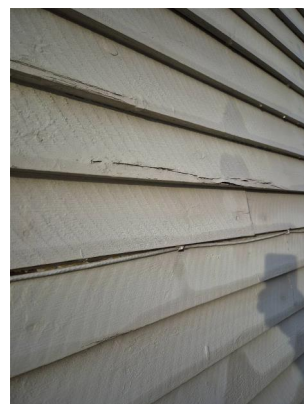
Utvändigt / Fasad

Fasadbeklädnaden har färgsläpp och torrsprickor.

Fasadbeklädnad och träkonstruktioner där målningsbehov finns riskerar att få fukt- och rötskador på grund av sämre vattenavvisande förmåga.

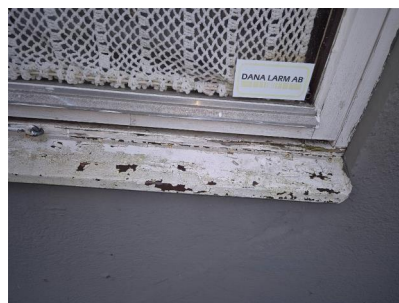
Utvändigt / Fönster

Torrsprickor finns på fönster.
Dessa bedöms inte ha lett till bakomliggande skador.

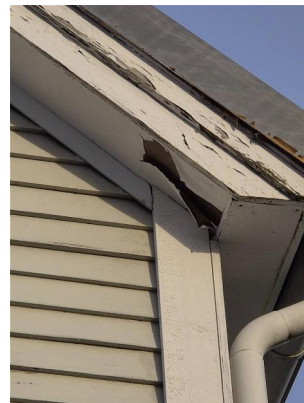
Utvändigt / Vind/takfot

Vindskivor och takfot är i behov av målning/underhåll.

Fasadbeklädnad och träkonstruktioner där målningsbehov finns riskerar att få fukt- och rötskador på grund av sämre vattenavvisande förmåga. För att öka livslängden på fasadbeklädnaden rekommenderas målning och underhåll.

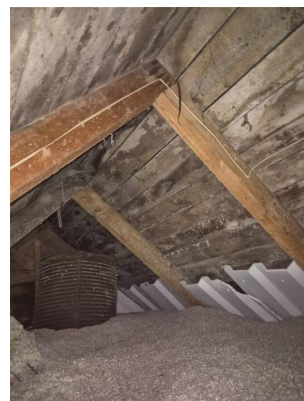
Utvändigt / Vind

Vid besiktning av vinden så konstaterades förhöjda fuktvärden och även mikrobiell påväxt, detta är relativt vanligt på självdragshus. Det kunde konstateras att friskluftsventilerna på fastigheten var igensatta och detta i kombination med nyare tätare fönster leder ofta till detta problem. Min rekommendation är att utreder och även ser över ventilationen på fastigheten.

Vid kontroll av vinden har fuktvärden över kritisk fuktnivå för mikrobiell tillväxt uppmätts, samt finns mikrobiell påväxt på underlagstak.

Det finns risk för mikrobiell tillväxt om den relativa fuktigheten (RF) i den omgivande luften är över 75 %. I furuvirke motsvarar det en fuktkvot (FK) på 17 %.

Fuktkvoten i underlagstak/takbjälkar uppmättes till 20, %.

Den upptäckta mikrobiella påväxten på underlagstaket är ett tecken på att vinden har tillförts eller tillförs fukt inifrån bostaden. Observera att besiktning av bostadens ventilationssystem inte har ingått i uppdraget.

För att komma tillrätta med detta kan fukttillförseln inifrån bostaden behöva minskas. Det kan göras genom att ventilationen i bostaden förbättras samt att eventuella otätheter i vindsbjälklaget (tak-/väggvinklar, taklucka med mera) tätas. Läs Anticimex faktablad om uppvärmda vindsutrymmen för tips och råd.

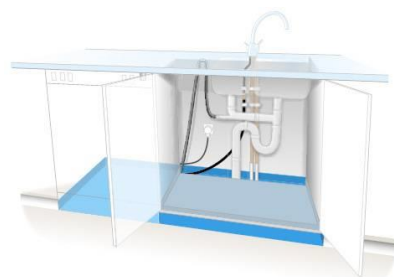
Entréplan / Kök

Fuktskydd saknas i diskbänksskåp.

Utan fuktskydd är det svårt att upptäcka läckage från rörledningar. Vatten kan då tränga in i omkringliggande konstruktioner och orsaka fuktskador.

För att upptäcka eventuella läckage, installera ett fuktskydd.

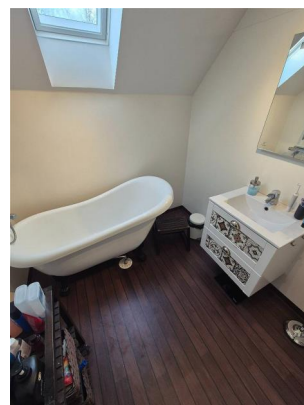
Övre plan / Badrum/Wc

Fuktindikering i utrymmet gav inga förhöjda fuktindikationer.

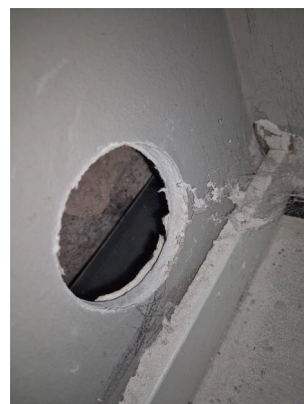
Källarplan / Allmänt

Vid kontroll av konstruktion konstaterades att vägg konstruktionen består av stålreglar, isolering och gipsskiva.

Det var inga avvikande lukt i provhålet. Eftersom det inte finns något organiskt så har inte fuktkvoten mäts.

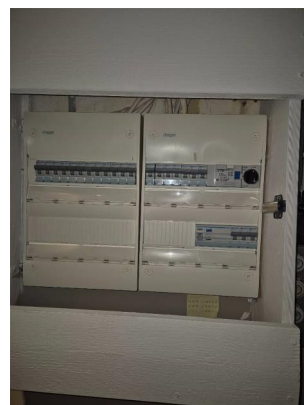
Källarplan / Hall

El-centralen har jordfelsbrytare.

Jordfelsbrytare finns installerad vid elcentralen.

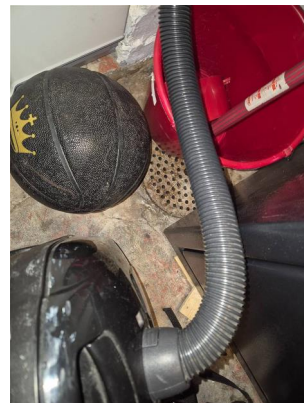
Källarplan / Pannrum

Gjutjärnsbrunnen är rostangripen.

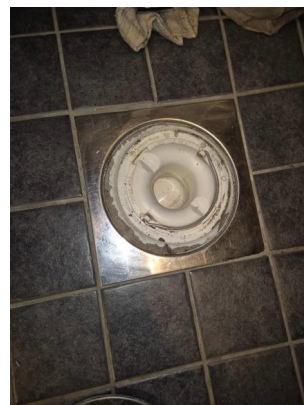
Källarplan / Tvättstuga

Tätskikt finns inte i golvbrunn.
