Besiktningssprotokoll

Anticimex Försäkringsbesiktning i samarbete med Fastighetsbyrån

Fastighetsbeteckning: Malmskogen 10:60	
Fastighetsadress: Höstvindsvägen 27	
Postnummer: 582 72	Ort: Linköping

Besiktningdatum: 2025-01-29	Protokollnummer: 68820728
Temperatur: 4 °C	Väderlek: Regn
Tekniker: Anders Strid	
E-post: anders.strid@anticimex.se	
Kontor: Linköping	
Närvarande: Fastighetsägare

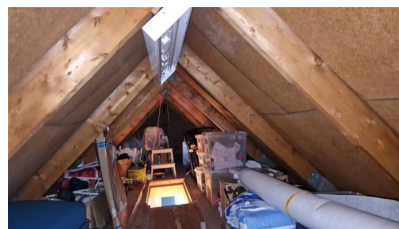
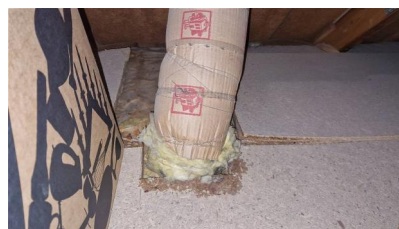
✓ Vid kontroll av vinden uppmättes fuktvärden under kritisk fuktnivå för mikrobiell tillväxt.
Fuktkvoten i takbjälkar uppmättes till 16%.

Risken för mikrobiell tillväxt föreligger om fuktkvoten överstiger 17%.

Vid besiktningen noteras fukt i mindre mängd runt frånluftsrör.
Trots ihållande regn finns ingen fuktighet uppåt mot tak så bedömningen är att det är kondens som uppkommer då otätheter finns i plast runt röret.

Bedömningen är att det isåfall varit sedan byggnation.

Rekommenderas att man kontrollerar utvecklingen på sikt.

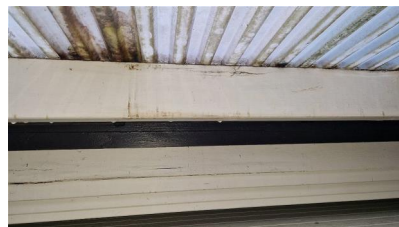
Mindre rötskada i takstol.

Bedöms ej påverka bärrighet men kontroll på sikt rekommenderas.

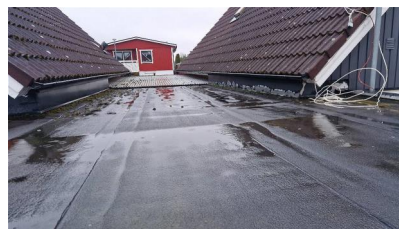
Garagetakets ålder ej känd vid besiktning.

Några brister relaterade till ålder noteras ej och taket ligger på plåtbjälklag.

Man ska dock vara medveten om att det på sikt bör bli aktuellt med ny takpapp.

Mossa i normal omfattning noteras, rekommenderas att den som ligger löst tas bort då det binder fukt.

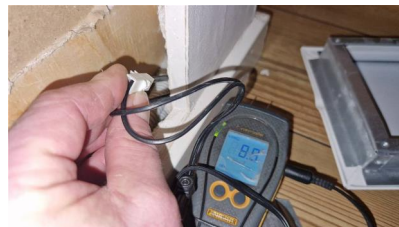
Vid kontroll av konstruktion uppmättes fuktvärden under kritisk nivå för mikrobiell tillväxt.

Grundläggningen består enligt uppgift från tidigare besiktningsprotokoll av en betongplatta på mark utan underliggande isolering och med ett flytande golvspånskiva på en cellplastisolering. Fuktkvoten uppmättes till 9% i hall via lucka.

Risken för mikrobiell tillväxt föreligger om fuktkvoten överstiger 17%.

Flytande golvkonstruktion och eventuella väggsyllar riskerar att drabbas av fuktskador på grund av naturlig fuktpåverkan om fuktskyddet är bristfälligt utfört alternativt saknas. Fuktvandring kan ske från marken genom betongen till organiskt material genom så kallad kapillärsugning och diffusion, vilket kan leda till skador med lukt av mikrobiell karaktär. Om väggsyllarna är tryckimpregnerade kan även en kemisk lukt förekomma.

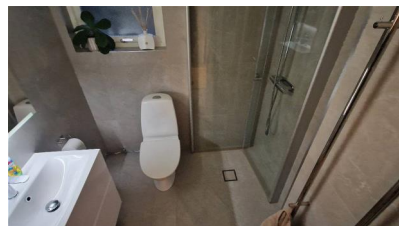
- ✓ Normala fuktvärden indikerades mot klinker/kakel.

En viss fukt tränger alltid in bakom kakel/klinker via fogarna, detta är helt normalt och innebär inte att tätskiktet/ våtrumsisoleringen under kaklet/klinkern är bristfälligt eller ur funktion.

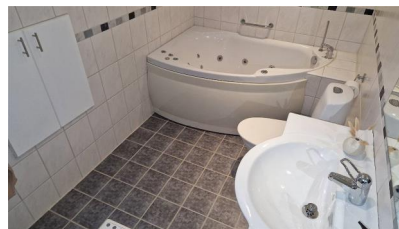
Rörgenomföring finns i golv.

Rörgenomföringar i golvet medför en ökad risk för att vatten tränger ner i omkringliggande konstruktioner och orsakar fuktskador.
