# Besiktningssprotokoll

Fastighetsbeteckning: Svetsaren 8	
Fastighetsadress: Dalvägen 21	
Postnummer: 54234	Ort: Mariestad

Besiktningdatum: 2025-01-13	Protokollnummer: 68770530
Temperatur: 3 °C	Väderlek: Mulet
Tekniker: José Selin	
E-post: jose.selin@anticimex.se	
Kontor: Lidköping	
Närvarande: Representant för fastighetsägaren, mäklare samt Anticimex besiktningstekniker

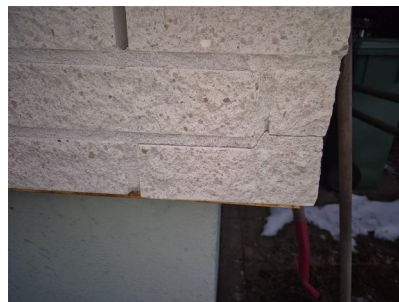
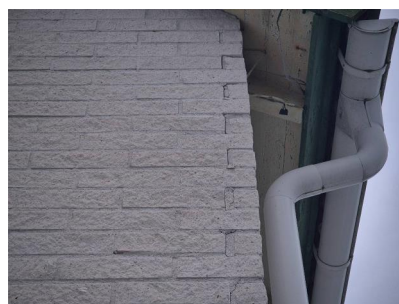
Sprickor finns i tegelfasaden.

Detta kan leda till fukt- och frysskador i konstruktionen.

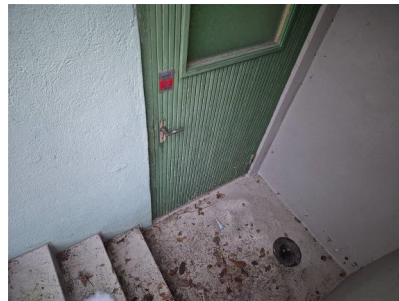
Dörrar är i behov av målning/underhåll.

För att öka livslängden på dörr rekommenderas målning och underhåll.

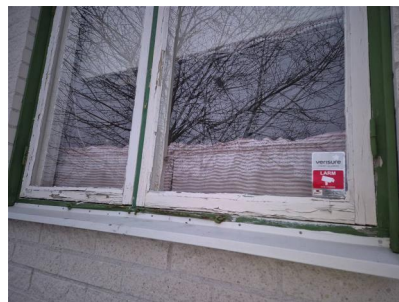
Fönster är i behov av målning/underhåll.

För att öka livslängden på fönster rekommenderas målning och underhåll.

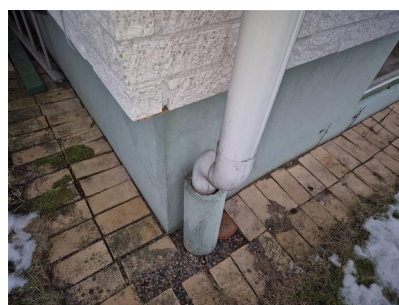
Lövsilar finns inte.

När det saknas lövsilar så finns det risk att det blir stopp i dagvattenledningen.

För att hindra stopp i dagvattenledningar rekommenderas komplettering av lövsilar.

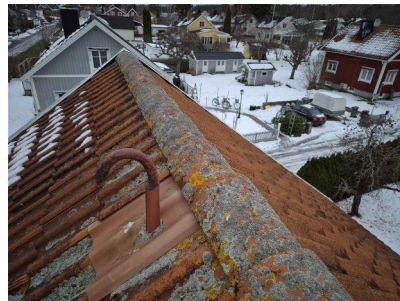
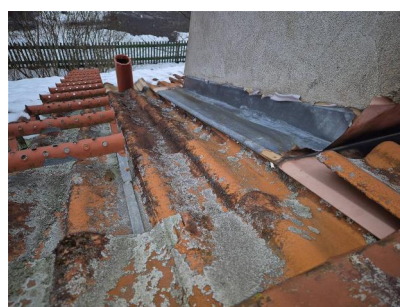
- Färgen på skorstenskragen har börjat flagna.
- Enstaka skadad takpanna noterades.

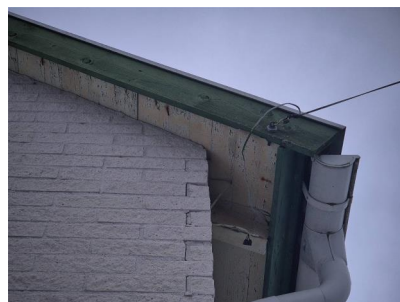
Takfot är i behov av målning.

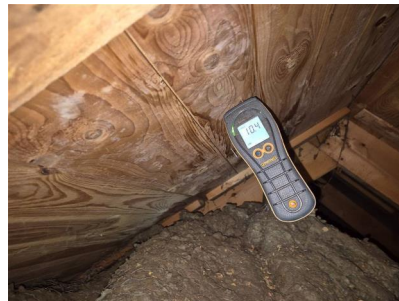
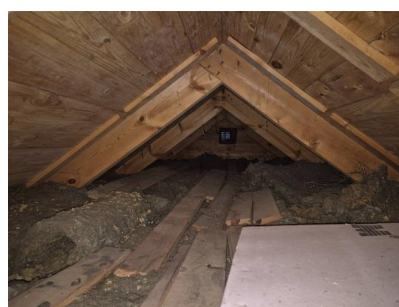
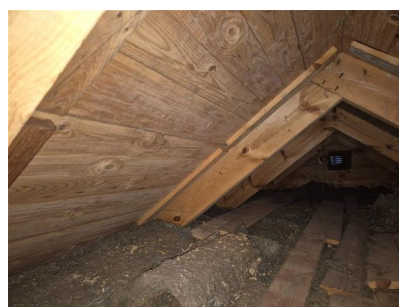
Vid kontroll av vinden har fuktvärden under kritisk fuktnivå för mikrobiell tillväxt uppmätts, dock finns mikrobiell påväxt på underlagstak.

Fuktkvoten i underlagstak/takbjälkar uppmättes till 10%.  
Gränsvärdet går vid 17%.

Den upptäckta mikrobiella påväxten på underlagstaket är ett tecken på att vinden har tillförts eller tillförs fukt inifrån bostaden. Observera att besiktning av bostadens ventilationssystem inte har ingått i uppdraget.

För att komma tillrätta med detta kan fukttillförseln inifrån bostaden behöva minskas. Det kan göras genom att ventilationen i bostaden förbättras samt att eventuella otätheter i vindsbjälklaget (tak-/väggvinklar, taklucka med mera) tätas. Läs Anticimex faktablad om oppvärmda vindsutrymmen för tips och råd.

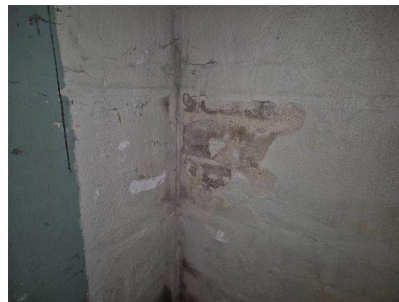
Putssläpp finns på källarytterväggar.

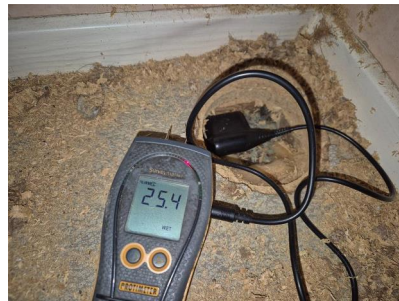
Vid kontroll av konstruktion uppmättes fuktvärden över kritisk nivå för mikrobiell tillväxt och mikrobiell lukt upplevdes.

Grundläggningen består av en betongplatta på mark utan underliggande isolering och med ett uppreglat isolerat golv dikt an betongen. Denna konstruktion får ofta skador på grund av naturlig fuktvandring. Fuktkvoten uppmättes till 25%. Gränsvärdet går vid 17%

Golvt är uppbyggd av träregel, mirakull, golvspånskiva samt linoleummatta.

Vi rekommenderar en fördjupad undersökning för att bedöma orsak och omfattning. Det är viktigt att tänka på att denna rekommendation om fördjupad undersökning gäller hela endast i detta rum.

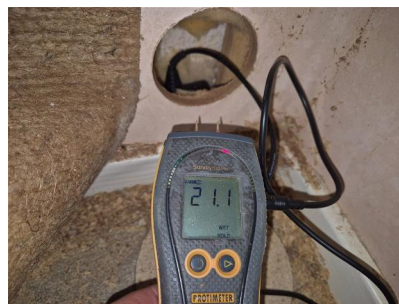
Vid kontroll av konstruktion uppmättes fuktvärden över kritisk nivå för mikrobiell tillväxt och mikrobiell lukt upplevdes även i väggarna.

Källargrundmurar med påreglade isolerade ytterväggar. Denna konstruktion får ofta skador på grund av naturlig fuktvandring. Fuktkvoten uppmättes till 21%. Gränsvärdet går vid 17%. Väggen består av masonitskiva, träregel samt mineralull.

Vi rekommenderar en fördjupad undersökning för att bedöma orsak och omfattning. Det är viktigt att tänka på att denna rekommendation om fördjupad undersökning gäller endast detta rum.

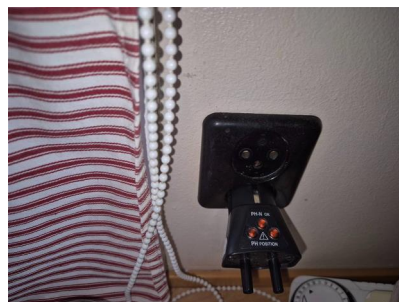
Jordade och ojordade eluttag finns i samma rum.

När man blandar jordade och ojordade eluttag i samma rum finns det en ökad risk för personsador.

Kontakta en elektriker för kontroll och åtgärd.

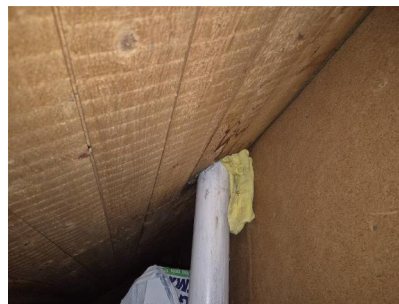
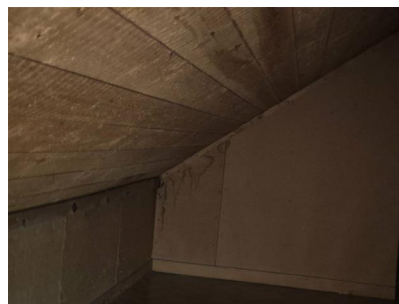
Missfärgningar noterades. Torra vid besiktningstillfället.

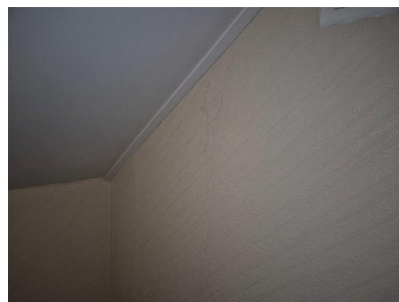
Missfärgning noterades på vägg. Torr vid besiktningstillfället.

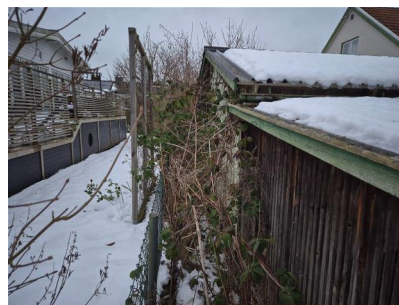
Växter finns i anslutning till byggnaden.

När det finns rabatter och växter nära byggnaden finns risk att fukt stannar kvar i väggarna. Detta kan i sin tur orsaka invändiga fuktskador. Växternas rötter kan också skada grundmuren och sätta dräneringsledningen ur funktion.

Området närmast huset rekommenderas att vara fritt från växtlighet.

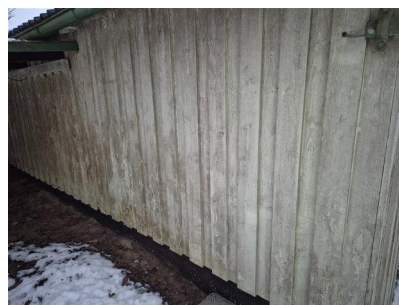
Fasadpanelen är i behov av målning/underhåll.

För att öka livslängden på fasadbeklädnaden rekommenderas målning och underhåll.

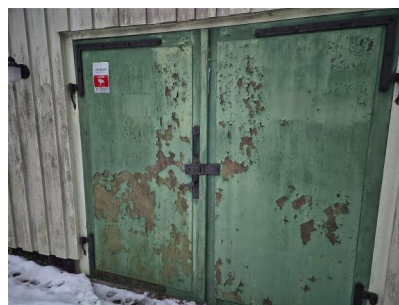
Dörr är i behov av målning/underhåll.

För att öka livslängden på dörr rekommenderas målning och underhåll.

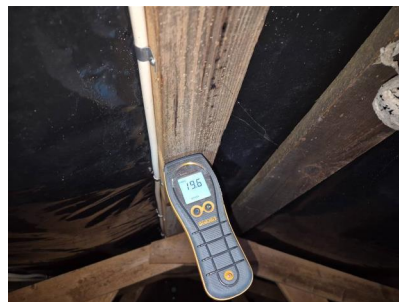
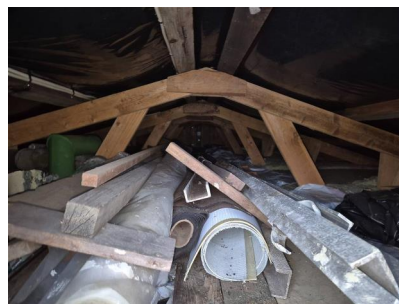
Vid kontroll av vinden har fuktvärden över kritisk fuktnivå för mikrobiell tillväxt uppmätts, samt finns mikrobiell påväxt på underlagstak. Fuktkvoten i underlagstak/takbjälkar uppmättes till 20%. Gränsvärdet går vid 17%.

Den upptäckta mikrobiella påväxten på underlagstaket är ett tecken på att vinden har tillförts eller tillförs fukt inifrån bostaden. Observera att besiktning av bostadens ventilationssystem inte har ingått i uppdraget.

För att komma tillrätta med detta kan fukttilförseln inifrån behöva minskas. Det kan göras genom att ventilationen i bostaden förbättras samt att eventuella otätheter i vindsbjälklaget (tak-/väggvinklar, taklucka med mera) tätas. Läs Anticimex faktablad om ouppvärmda vindsutrymmen för tips och råd.
