# Besiktningsprotokoll

Anticimex Försäkringsbesiktning i samarbete med Fastighetsbyrån

| Fastighetsbeteckning:<br>Polisen 13 | |

| Besiktningsdatum:<br>2025-01-22 | Protokollnummer:<br>68798632 |

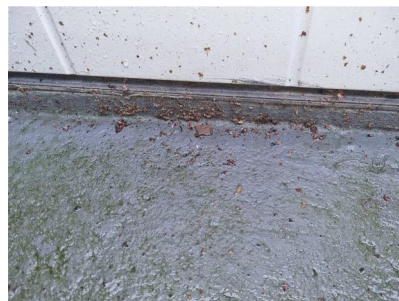
Tröskelbleck saknas under källardörr.

Avsaknad av tröskelbleck medför att det finns risk för att vatten kan rinna in och orsaka fuktskador på tröskel och/eller i kringliggande vägg och bjälklag.

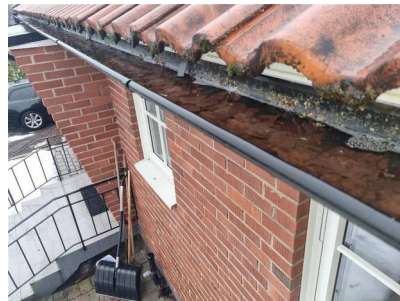
Hängrännor är skräpfyllda och lutningen är bristfällig.

Eftersom hängrännor är fulla med skräp finns risk för fuktskador på fasad och sockel då vatten kan svämma över.

För att förhindra översvämning rekommenderas rensning av hängrännor.

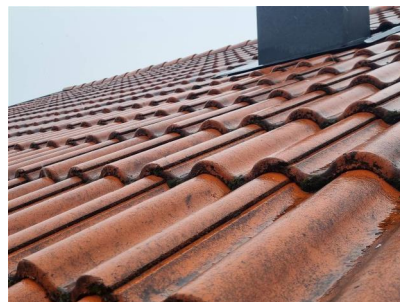
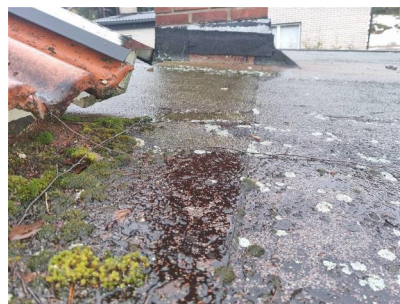
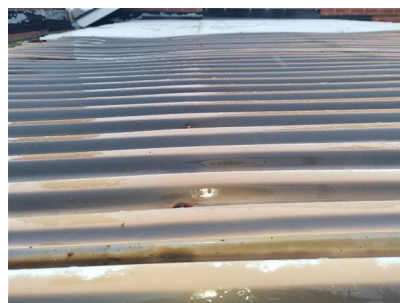
Takpappen är äldre och det ligger ett äldre plast tak över den ombyggda delen. Tak med betongpannor hade inga avvikelser.

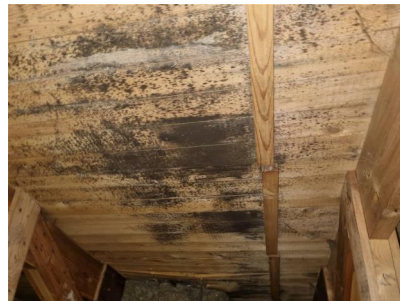
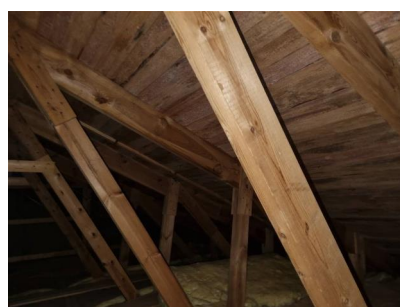
Mikrobiell påväxt finns på underlagstaket.

Detta kan vara ett tecken på att vinden tillförs fukt inifrån bostaden. Observera att besiktning av bostadens ventilationssystem inte har ingått i uppdraget.

För att komma tillrätta med detta kan fukttillförseln inifrån bostaden behöva minskas. Det kan göras genom att ventilationen i bostaden förbättras samt att eventuella otätheter i vindsbjälklaget (tak-/väggvinklar, taklucka med mera) tätas. Läs Anticimex faktablad om uppvärmda vindsutrymmen för tips och råd.

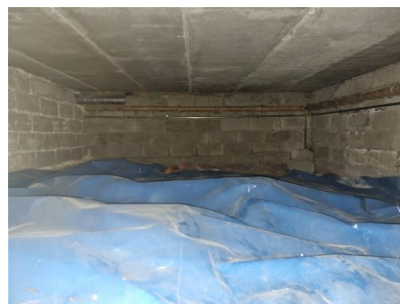
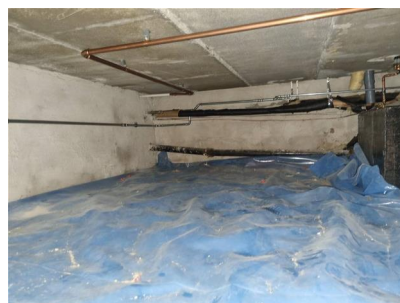
Vid kontroll av konstruktionen i krypgrund uppmättes fuktvärden under kritisk fuktnivå för mikrobiell tillväxt och normal lukt upplevdes.

Golvbjälklaget ovan den uteluftsventilerade krypgrunden riskerar att drabbas av fuktskador på grund av naturlig fuktpåverkan. Detta kan i sin tur leda till mikrobiella skador (angrepp av mikroorganismer) som kan leda till att mikrobiell lukt sprids till boendemiljön. Fuktkvoten uppmättes till 9%. Gränsvärdet för mikrobiell tillväxt är 17% FK.

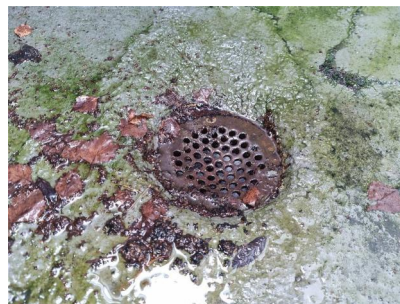
Äldre gjutjärnsbrunn framför dörr till källaren.

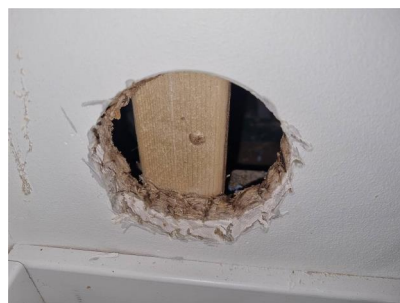
Vid kontroll av konstruktion uppmättes fuktvärden under kritisk nivå för mikrobiell tillväxt och normal lukt upplevdes. Kontroll utfördes i ombyggt garage i det nuvarande tv-rummet. Kontroll utfördes då jag noterande en avvikande lukt i utrymmet innanför tvättstugan. Rekommenderar en fördjupad undersökning för att bedöma orsak till den avvikande lukten.

På reglade isolerade ytterväggar.

Fuktkvoten uppmättes till 9 %, den relativa fuktigheten uppmättes till 33 %. Gränsvärdet för mikrobiell tillväxt är 17% FK och 75% RF.

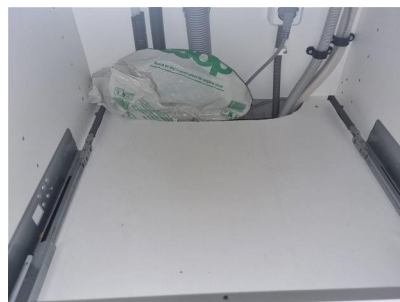
Fuktskydd saknas i diskbänksskåp.

Utan fuktskydd är det svårt att upptäcka läckage från rörledningar. Vatten kan då tränga in i omkringliggande konstruktioner och orsaka fuktskador.

För att upptäcka eventuella läckage, installera ett fuktskydd.

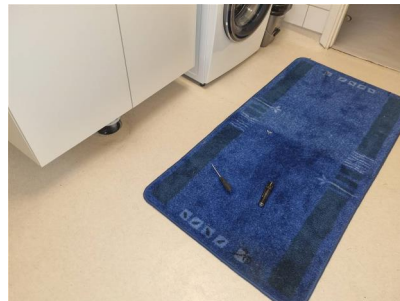
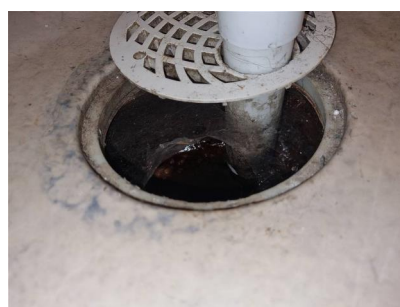
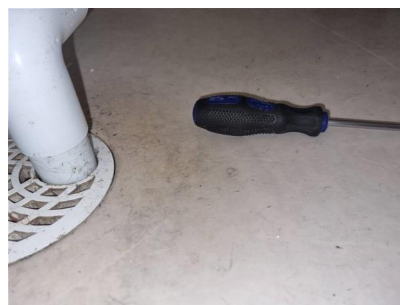
Våtutrymmet har äldre yt-/tätskikt.

- Äldre gjutjärnsbrunn förekommer i utrymmet.
- Mattsläpp förekommer vid golvbrunn.

Eftersom funktionen, som innebär att ytskiktet/tätskiktet ska vara vattentätt, kan vara nedsatt finns en ökad risk att vatten tränger igenom ytskiktet/tätskiktet med vattenskador i omkringliggande konstruktioner som följd.

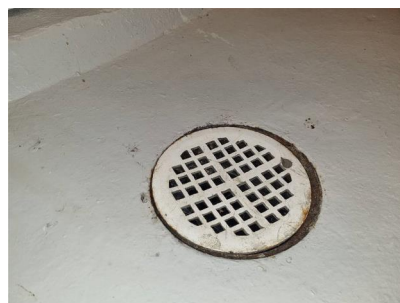
Gjutjärnsbrunnen är rostangripen.

Golvbrunn i pannrum/garage är i dåligt skick.

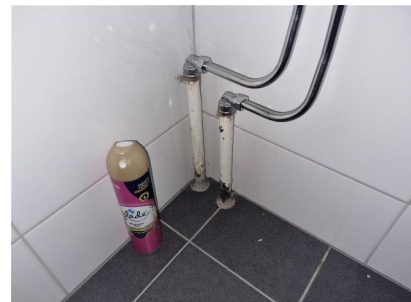
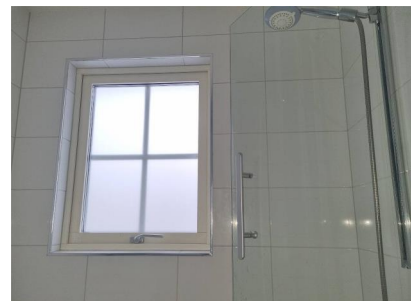
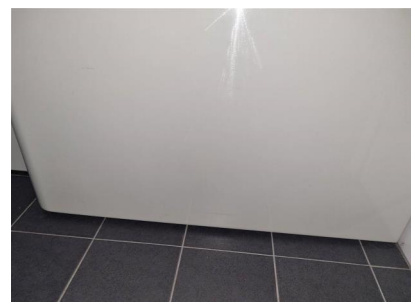
Rör genomföring finns i golv.  
- Fönster är placerat i duschzon

Rör genomföringar i golv medför en ökad risk för att vatten tränger ner i omkringliggande konstruktioner och orsakar fuktskador.

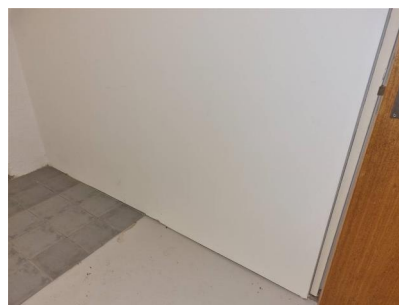
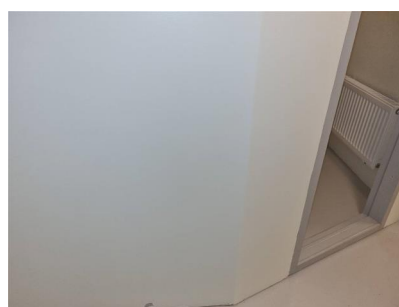
Vid kontroll av konstruktion uppmättes fuktvärden under kritisk nivå för mikrobiell tillväxt och normal lukt upplevdes.

Det finns enstaka uppreglade väggar i källaren . Inga förhöjda fuktvärden noterades.

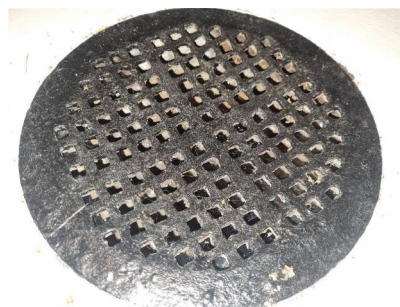
Gjutjärnsbrunnen är rostangripen.

Golvbrunn i pannrum/garage är i dåligt skick.

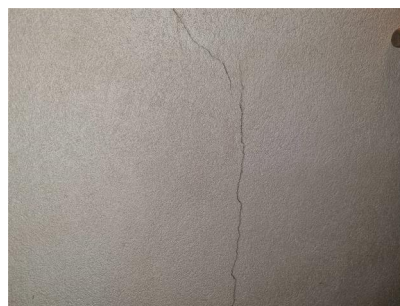
Spricka/or finns i vägg.

Dessa bedöms inte ha lett till bakomliggande skador.

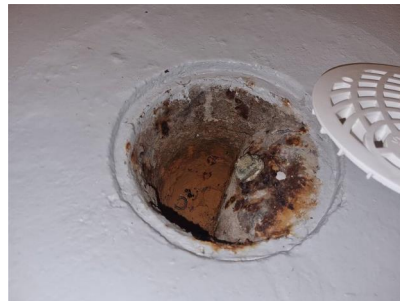
Gjutjärnsbrunnen är rostangripen.

Golvbrunn i pannrum/garage är i dåligt skick.

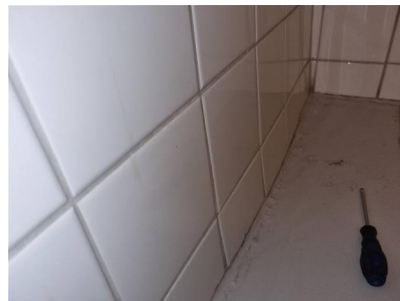
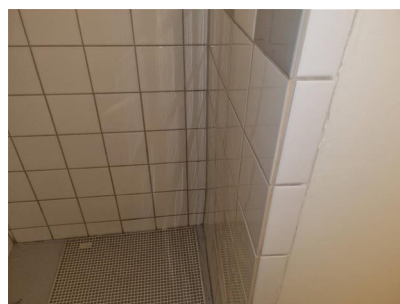
Kaklade väggar i dusch är ej i lod ,det förekommer utbuktningar i väggarna(se bilder).
