Utmeland 89:14

Dössvägen 65

Uppdragsnummer	WA5863
Besiktningsdatum	2025-01-30
Besiktningföretag	OBM Besiktning i Dalarna AB
Besiktningförrättare	Tomas Myrbråten
Närvarande	Säljaren.
Giltig till och med	2026-01-30

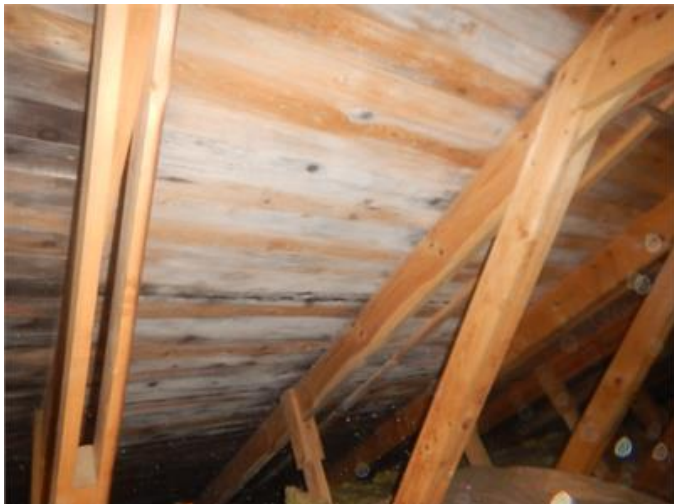
<b>Besiktningresultat</b>					
Bedömningsskala: 1 = Utan anmärkning, 2 = Påpekande, 3 = Bör åtgärdas, 4 = Ej besiktningsbart					
Byggnadsdel	1	2	3	4	Anmärkning
Vind		X			-Mikrobiell påväxt förekommer på underlagstak, se kommentar/riskanalys. -Rinnmärken förekommer på murstock (torrt vid besiktningen), troligen från innan taket byttes. Hålls under uppsikt för eventuella förändringar.
<b>Entreplan</b>					
Hall	X				
Dusch/wc		X			-Bomljud förekommer i klinkergolv. -Hela golvet lutar ej mot golvbrunnen, endast lokalt fall i duschzonen. -Klinkerplattor tandar något.
			X		Tätskiktets anslutning till tröskel är inte besiktningsbart.
Sovrum 1	X				
Sovrum 2	X				
Kök		X			Fuktskydd finns ej under diskbänkens vatteninstallationer.
Vardagsrum	X				
<b>Källarplan</b>					
Allmänt		X			-Fuktgenomslag förekommer på källarväggar, se kommentar/riskanalys. -sprickbildning förekommer i normal omfattning, hålls under uppsikt för eventuella förändringar och framtida åtgärder. -Diffusionstätt golvytskikt bedöms med tanke på rådande fuktighet i underlaget vara ett olämpligt materialval.

-Mikrobiell påväxt förekommer på yttertaketets insida i begränsad omfattning. Det kan ej bedömas om detta är ett pågående problem eller av äldre ursprung. Yttertaketets insida bör därför kontrolleras regelbundet, se även info på protokollets näst sista sida, pos. 3.

Mikrobiell påväxt på underlagstak vind.

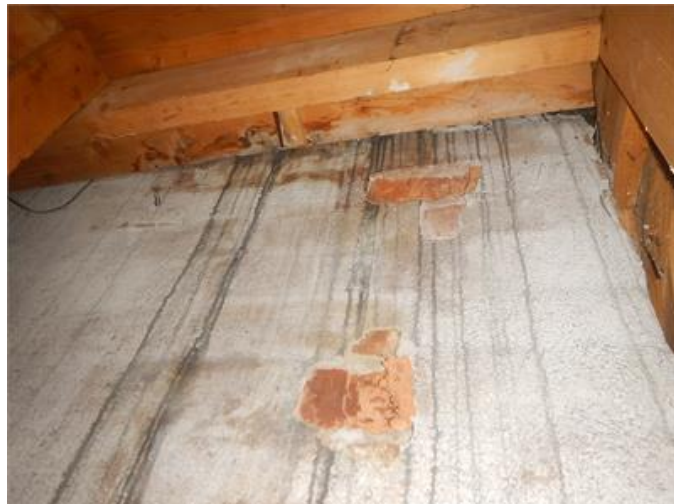
Rinnmärken på murstock vind.
