# Besiktningsprotokoll

Anticimex Försäkringsbesiktning i samarbete med Fastighetsbyrån

| Fastighetsadress:<br>Granstugevägen 18 | |

| Besiktningsdatum:<br>2025-01-23 | Protokollnummer:<br>68809491 |

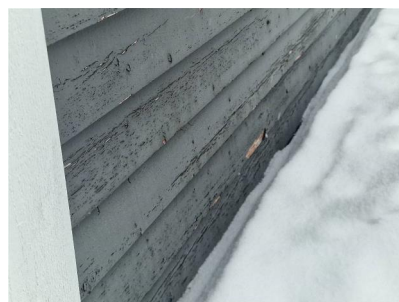
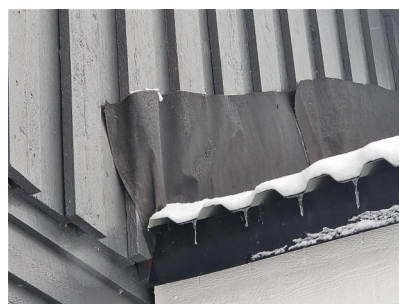
Färgsläpp och sprickor förekommer speciellt nedre del av fasad

Fasadpanelen speciellt nedre del på vissa sidor är i behov av målning/underhåll, färgsläpp/ sprickor kan noteras.

Väggplåt/ ståndplåt saknas på utbygge. Någon typ av duk finns monterad. Detta bedöms inte vara fackmässigt.

Risk finns för fuktinträngning. För att öka livslängden på fasadbeklädnaden rekommenderas målning och underhåll.

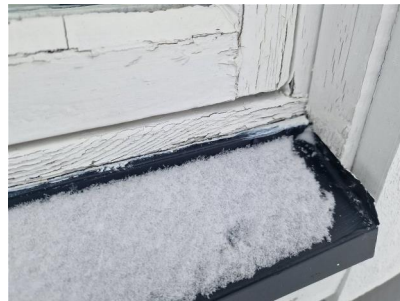
Fönsterbleck är otäta och lokalt felmonterad vid infästningar. Överbleck saknas. Eftersom fönsterblecken är otäta, felmonterade, saknas finns risk att vatten rinner in i väggen vilket i sin tur kan leda till fuktskador i väggkonstruktionen.

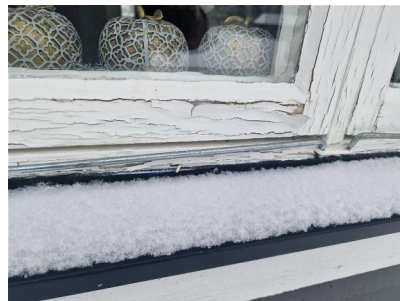
Vissa fönster har färgsläpp och torrsprickor, speciellt nedre del.

Fönsterbågar och fönsterkarmar där målningsbehov finns riskerar att få fukt- och rötskador på grund av sämre vattenavvisande förmåga.

För att öka livslängden på fönster rekommenderas målning och underhåll.

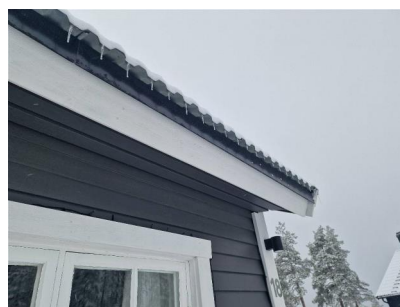
Hängränna och stuprör saknas.

När hängrännor saknas utsätts fasad och grund för ökad fuktbelastning, vilket i sin tur kan leda till fuktskador i bakomliggande konstruktioner.

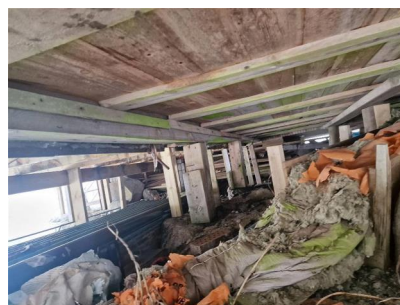
Vid kontroll av konstruktionen i grunden uppmättes fuktvärden under kritisk fuktnivå för mikrobiell tillväxt och normal lukt upplevdes. Träbjälklag med trossbotten av skivor och brädor. Träskyddsbehandlat virke förekommer. Marken saknar plast och skräp förekommer.

Golvbjälklaget ovan den uteluftsventilerade grunden riskerar att drabbas av fuktskador på grund av naturlig fuktpåverkan. Detta kan i sin tur leda till mikrobiella skador (angrepp av mikroorganismer) som kan leda till att mikrobiell lukt sprids till boendemiljön.

Fuktkvoten uppmättes till 14 %.

Risk för mikrobiell tillväxt föreligger om den relativa fuktigheten (RF) i den omgivande luften är över 75 % vilket i furuvirke motsvarar en fuktkvot (FK) på 17 %.

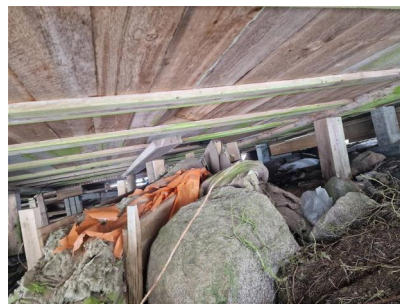
Vissa delar i grunden är ej fackmässigt utfört ex bärlinor, stöttor och lagningar samt isolering kring rör..

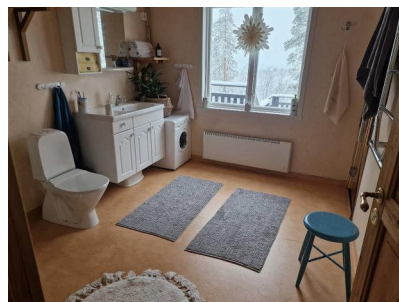
Plastmatta på golv och vägg  
Rör förekommer genom golv, inkommande vatten.

Fuktindikering i utrymmet gav inga förhöjda fuktindikationer.
