Aspvik 1:203

Eremitvägen 9

**Besiktningssuppgifter**

Bilaga 1 för kontroll av valda konstruktioner

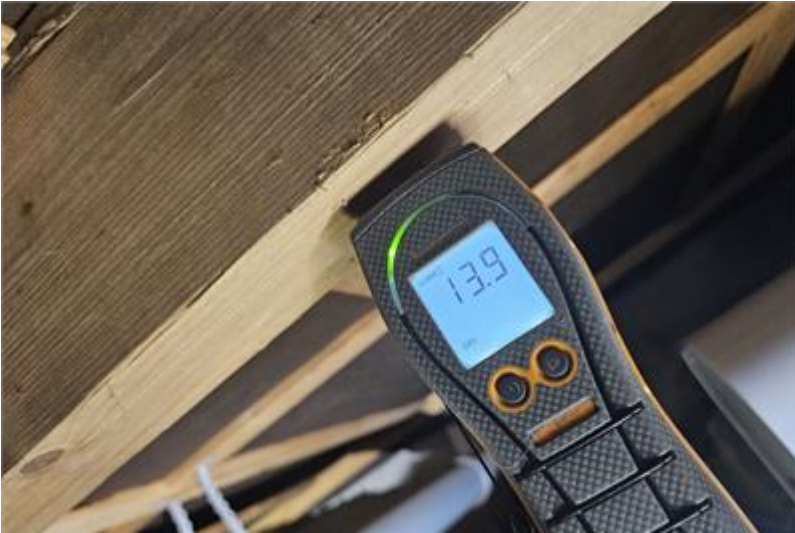
| Byggnadsdel | Krypgrund |
| Konstruktionsdel | Trossbotten |

I regler och brädor i bjälklags undersida uppmättes Fuktkvoter (FK) på 13-14%. Det kritiska gränsvärdet för mikrobiell tillväxt brukar anges till ca 15-17% fuktkvot (FK).

Notera att stickprovsmässig undersökning är utförd samt att mätvärden normalt sett kan variera över årstiderna. För att säkert fastställa konstruktionens kondition och fuktstatus måste en mer omfattande undersökning utföras.
