Sandvik 2:180

Risslevägen 253

Uppdragsnummer	A31435
Besiktningsdatum	2025-01-29
Besiktningföretag	OBM Byggnadsmiljö AB
Besiktningförrättare	Petra Vesterlund
Närvarande	Säljaren
Giltig till och med	2026-01-29

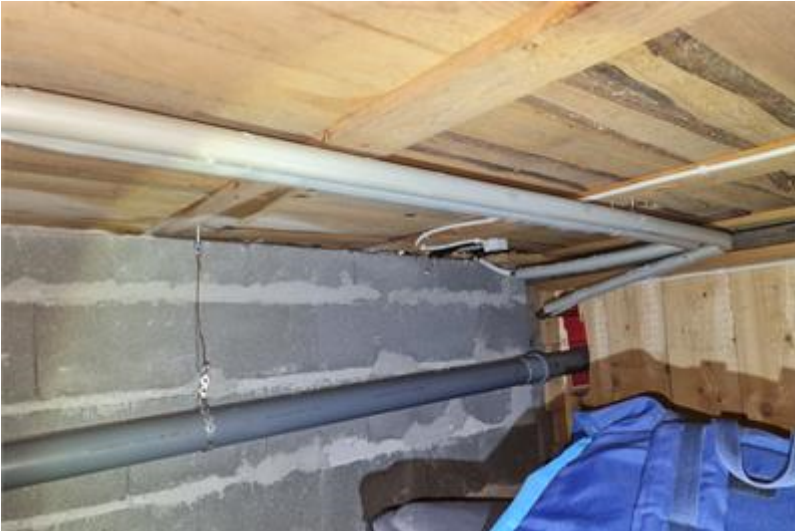
Byggnadsdel Krypgrund 1
Konstruktionsdel
Konstruktionsuppbyggnad

Vid mätningar uppmättes värden till ca 13-14 % (FK).
Det kritiska gränsvärdet för mikrobiell tillväxt brukar anges till ca 15-17% fuktkvot (FK).

Notera att stickprovsmässig undersökning är utförd samt att mätvärden normalt sett kan variera över årstiderna. För att säkert fastställa konstruktionens kondition och fuktstatus måste en mer omfattande undersökning utföras.
