# Besiktningssprotokoll

Anticimex Försäkringsbesiktning i samarbete med Fastighetsbyrån

Fastighetsbeteckning: Fastarp 1:128	
Fastighetsadress: Askvägen 4	
Postnummer: 432 79	Ort: Tvååker

Besiktningdatum: 2024-10-14	Protokollnummer: 68594740
Temperatur: 13 °C	Väderlek: Regn
Tekniker: Daniel Levin	
E-post: Daniel.Levin@anticimex.se	
Kontor: Halmstad	
Närvarande: Fastighetsägaren

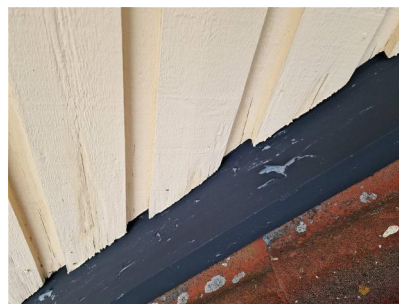
Takkupans träfasad är i behov av målning och underhåll då rötskador noterades.

Fasadbeklädnad och träkonstruktioner där målningsbehov finns riskerar att få fukt- och rötskador på grund av sämre vattenavvisande förmåga. För att öka livslängden på fasadbeklädnaden rekommenderas målning och underhåll. I samband med ommålning rekommenderas att de rötskadade panelbrädorna byts ut.

Mindre rötskador och torrprickor finns i träfasaden.

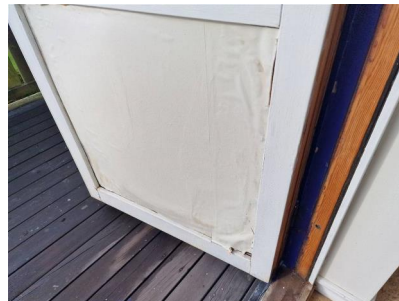
Balkongdörren är formförändrad och griper i tröskeln.

Det rekommenderas att kontakt tas med fackman för bedömning av lämpliga åtgärder.

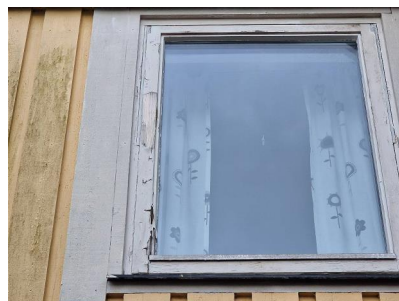
Fönstren på gaveln åt norr samt groventréns ytterdörr är i behov av målning/underhåll då färgsläpp och torrspäckor noterades.

Fönsterbågar och fönsterkarmar där målnings- och underhållsbehov finns riskerar att få fukt- och rötskador på grund av sämre vattenavvisande förmåga.

Mindre färgsläpp finns från fönster samt ytterdörrar och rötskador noterades i foder.

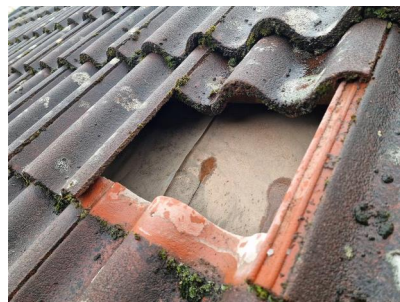
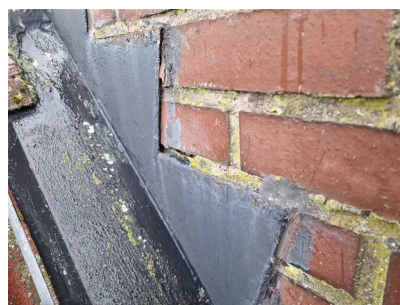
Yttertaket är sedan byggnationen.  
Mindre mossa/lavar finns på takpannorna.  
Nocktätning finns inte mellan nockpannorna och övre pannrader.  
Underlagstaket består utav masonit.  
Otätheter noterades mellan skorstenen och dess nedre plåtbeslag.

Rötskador och torrsprickor noterades i vindskivorna.  
Färgsläpp finns från plåtdetaljer.

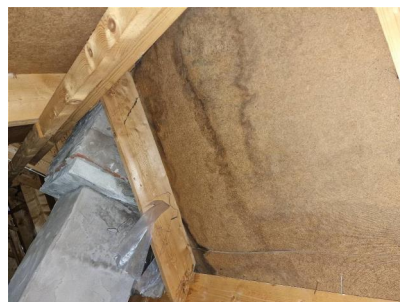
Missfärgningar noterades lokalt på underlagstaket av masonit.

Vid fuktindikering mot missfärgningarna noterades inga förhöjda fuktindikationer.

För att kontrollera orsaken till och omfattningen av de skador/brister som noterats rekommenderas att en fördjupad undersökning utförs.

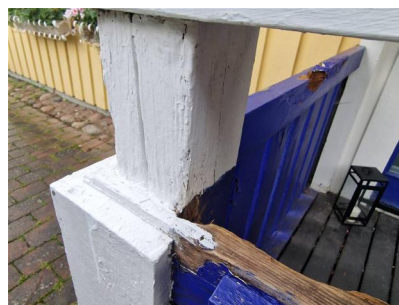
Rötskador finns i räcket samt i stolparna till taket.

Det rekommenderas att kontakt tas med fackman för bedömning av lämpliga åtgärder.

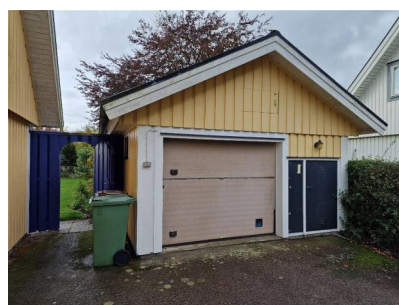
Växter finns intill fasaden.  
Tröskelbleck saknas till ytterdörren.  
Yttertaket är äldre.  
Nocktätning finns inte mellan nockpannorna och övre pannrader.  
Mossa/lavar förekommer på takpannorna.  
Träfasaden är delvis i behov av målning och underhåll då torrsprickor och rötskador noterades.  
Garageporten är otät i nederkant.

Bristerna på garagets utvändiga konstruktioner och material kan orsaka fuktrelaterade skador i bakomliggande konstruktioner.

Sprickor noterades lokalt i sockeln.  
Mindre kitt- och färgsläpp förekommer från fönster och ytterdörren.

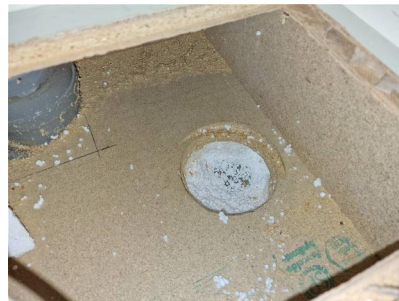
Bostaden är grundlagd med betongplatta på mark med flytande golvkonstruktion.  
Kontroll av konstruktion.  
Ett provhål togs upp i golvet i entréhallens garderob.  
Konstruktionen består sett underifrån utav betongplatta, fuktspärr, ca 10 cm cellplast följt utav spånskivor.  
Det finns inget synligt organiskt material i provhålet.

Ett provhål togs upp i innerväggen mellan entréhallen och vardagsrummet.  
Syllen som till synes är av obehandlat virke är placerad ca 10 cm under invändig golvnivå. Det går inte att avgöra om syllen är placerad på en fuktspärr mot betongplattan.  
Fuktkvoten mättes i syllens nederkant till 21 %.

Ett provhål togs upp i nederkant av den västra ytterväggen i sovrum 1.  
Syllen är placerad under en obehandlad väggregel ca 10 cm under invändig golvnivå.  
Det går inte att avgöra om den är av tryckimpregnerat virke eller ligger på en fuktspärr mot betongplattan.  
Fuktkvoten mättes i syllens till mellan 19-21 %.

Det finns risk för mikrobiell tillväxt om den relativa fuktigheten (RF) i luften är över 75 %, vilket i gran- och furuvirke motsvarar en fuktkvot (FK) på ca 17 %.

För att kontrollera orsaken till och omfattningen av de förhöjda fuktvärden som noterats rekommenderas att en fördjupad undersökning utförs. Rekommendationen om fördjupad undersökning omfattar hela grundläggningen.

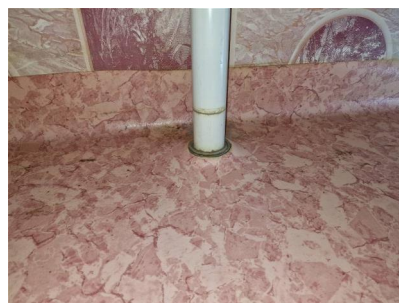
Ytskiktet är äldre.  
Golvbrunnen är monterad med förhöjningsring och dess klämring sitter löst.  
Väggmattan har släppt lokalt från underlaget i duschplatsen.  
Golv mattan sitter löst och är otät vid uppviket mot handfatets anslutningsstos.  
Otäta rör genomföringar finns i golvet till radiatoren.

Bristerna medför att vatten kan tränga in i omkringliggande konstruktioner med fuktrelaterade skador som möjlig följd.

Vid fuktindikering som utfördes i utrymmet noterades inga förhöjda fuktindikationer.

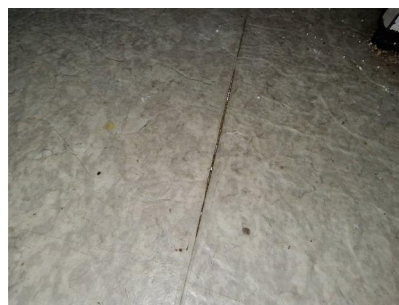
Ytskiktet är äldre.  
Otäta rör genomföringar finns golvet.  
Golvbrunnen är monterad med förhöjningsring.  
Golvets mattskarv är otät.  
Golvfallet är lokalt bristfälligt utfört.

Vid fuktindikering som utfördes i utrymmet noterades inga förhöjda fuktindikationer.

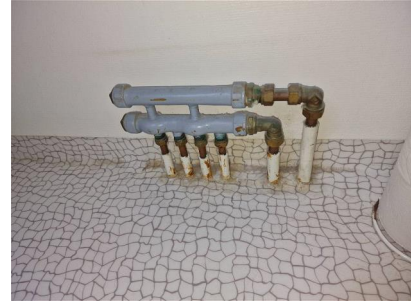
Rör genomföringar finns i golvet som är placerade nära varandra. Golvbrunnen är inte utbytt i samband med renoveringen.

Vid fuktindikering som utfördes i utrymmet noterades inga förhöjda fuktindikationer.
