Fastighetsbeteckning
Pilkolet 10
Adress
Granbyvägen 37
647 51 Åkers styckebruk

Uppdragsnummer A31447
Besiktningsdatum 2025-01-30
Besiktningss företag OBM Byggnadsmiljö AB
Besiktningss förrättare Connie Åkerlund
Närvarande Säljare
Giltig till och med 2026-01-30

Byggnadsbeskrivning	Byggnadsår
Enplanshus med källare	1959
Till eller ombyggnad	Övrigt
	Huset möblerat vid besiktningstillfället.

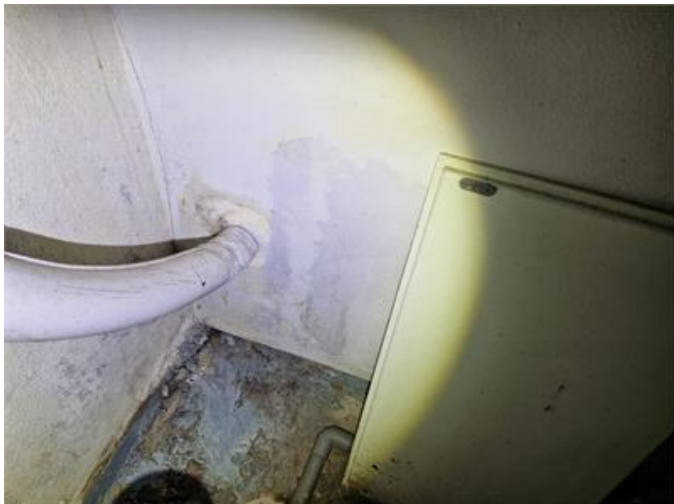
Källarplan allmänt:
Fuktgenomslag med förhöjda fuktvärden noterades på
vägg

Båda dessa konstruktioner betecknas som riskkonstruktioner med avseende på fukt- och mikrobiella skador. Indikationer har erhållits att skador kan föreligga och det rekommenderas därför att en fortsatt teknisk undersökning utförs. Se även protokollets näst sista sida. Pos. 7 och 9.
