Fastighetsbeteckning
Djupedalsäng 1:106
Adress
Åsvägen 9
43541 Mölnlycke

Uppdragsnummer O24520
Besiktningdatum 2024-04-30
Besiktningföretag OBM Besiktning Väst AB
Besiktningförrättare Boris Johansson
Närvarande Säljare & mäklare
Giltig till och med 2025-04-30

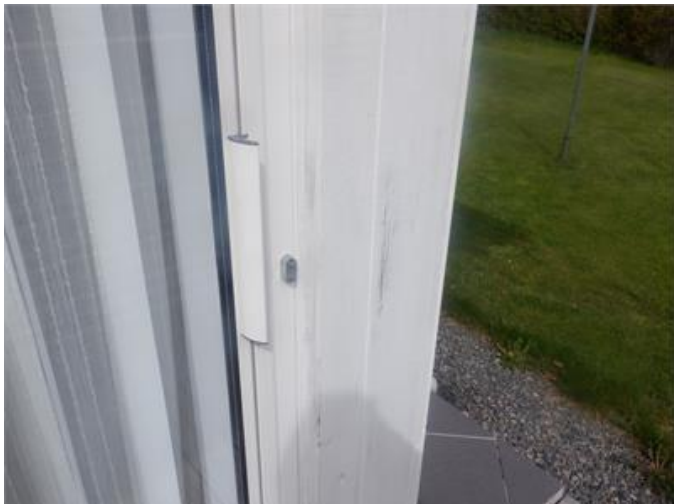
Bilden visar exempel på målningsbehov på fasadpanelen.
