**Fastighetsuppgifter**

Rönnbäret 8

Hagavägen 4

Uppdragsnummer	G31660
Besiktningsdatum	2025-01-28
Besiktningföretag	OBM Kronoberg AB
Besiktningförrättare	Pauline Petersson
Närvarande	Fastighetsägaren
Giltig till och med	2026-01-28

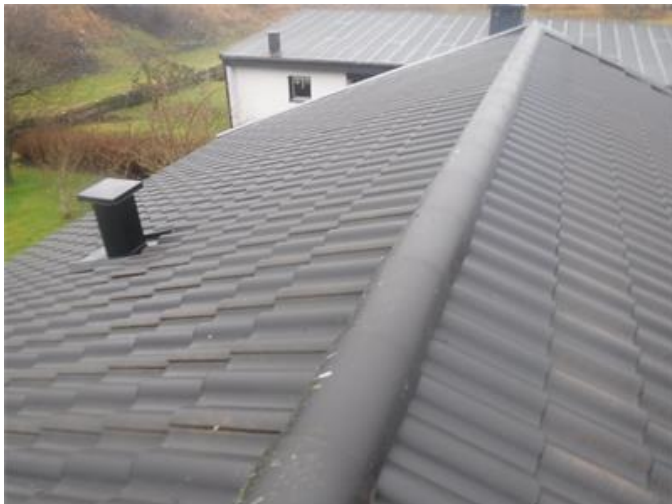
Yttertaket består av betongpannor och har undertak av trä och underlagspapp/duk.

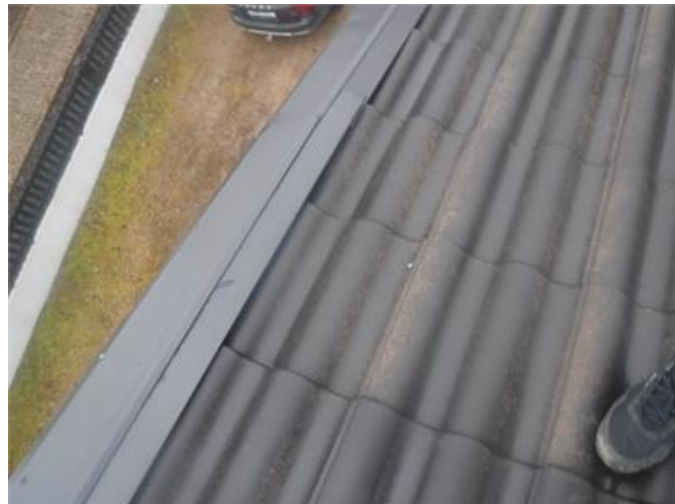
Någon vindskiveplåt täcker bristfälligt över takpannorna.

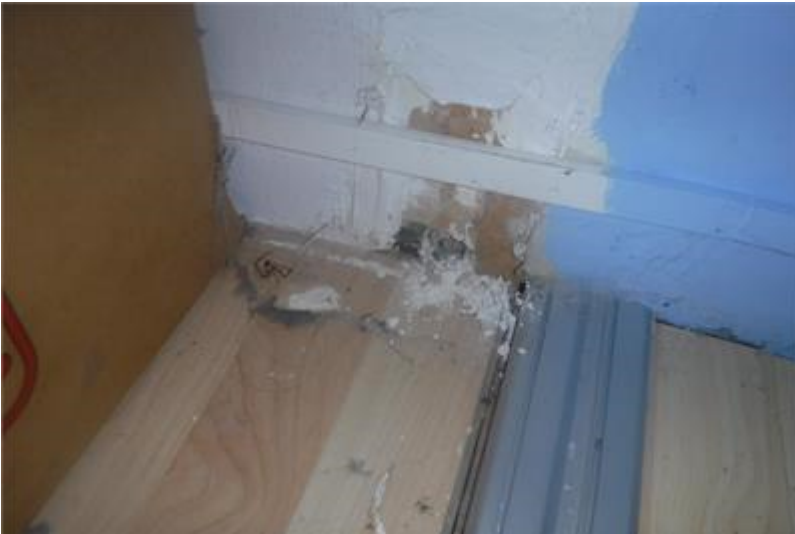
Kontrollen gjordes i Sovrummet mot yttervägg.

Kontroll av konstruktion visade fuktkvot på ca 15% i regel till påreglad yttervägg. Det kritiska gränsvärdet för mikrobiell tillväxt brukar anges till ca 16-17% fuktkvot (FK).

Notera att stickprovsmässig undersökning är utförd och högre fuktkvoter kan förekomma på andra delar i konstruktionen. Se även sammanfattande text om risk konstruktionerna under kommentarer och riskanalys på sida 4 i protokollet.
