**Fastighetsuppgifter**

Åsen 48:5

Vretvägen 40

Uppdragsnummer	X8470
Besiktningsdatum	2025-01-30
Besiktningföretag	OBM Fuktteknik Gävleborg AB
Besiktningförrättare	Daniel Lindquist
Närvarande	Fastighetsägaren
Giltig till och med	2026-01-30

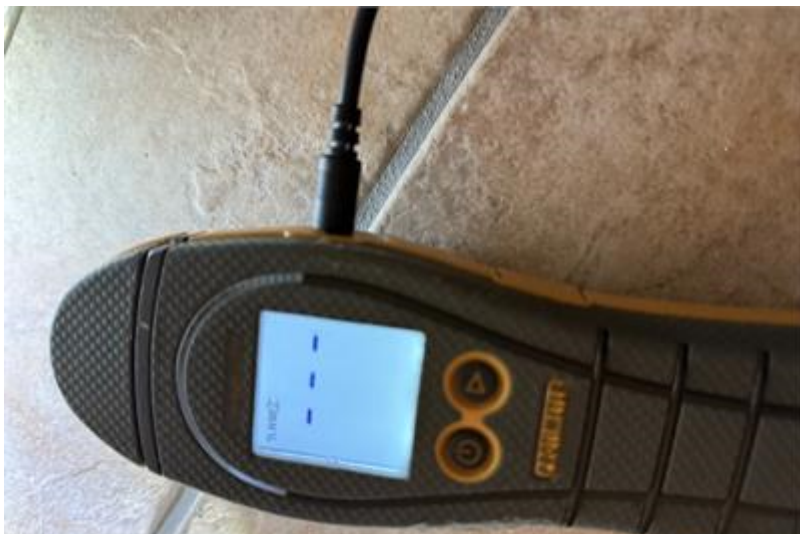
Byggnadsdel	Källare
Konstruktionsdel	Utreglad konstruktion
Konstruktionsuppbyggnad	regelverk, cellplast, väggytskikt

I provhål i den utreglade väggens träregel uppmättes fuktkvot till under 8% FK. Dessa värden kommer sannolikt att ändras med årstiden. Det kritiska gränsvärdet för mikrobiell tillväxt brukar anges till ca 17% fuktkvot (FK). Notera att stickprovsmässig undersökning är utförd . Se även kommentar/riskanlys.
