# Besiktningssprotokoll

Anticimex Försäkringsbesiktning i samarbete med Fastighetsbyrån

Fastighetsbeteckning: Loftsgården 4:21	
Fastighetsadress: Oktobervägen 9	
Postnummer: 519 30	Ort: Horred

Besiktningdatum: 2025-01-29	Protokollnummer: 68789601
Temperatur: 5 °C	Väderlek: Mulet
Tekniker: Andreas Olla	
E-post: andreas.olla@anticimex.se	
Kontor: Borås	
Närvarande: Fastighetsägare

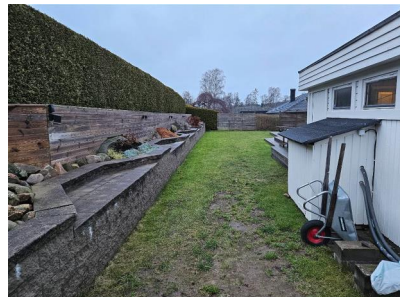
### Utvändigt / Markförhållanden

Huset är placerat i en sluttning då kringliggande mark lutar mot fastigheten samt att det finns en växt till vänster om entrén som angränsar till grundmuren.

Detta innebär en ökad fuktbelastning mot grunden vilket i sin tur kan orsaka fuktskador i huset. Växtens rötter riskera att även skada källarens utvändiga fuktskydd.

För att minska risken för skador bör man överväga att ta bort växten.

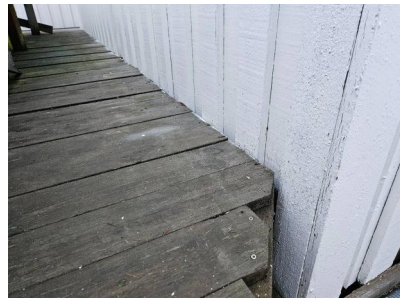
### Utvändigt / Altan

Altanen är i behov av underhåll, där vissa av trallbrädorna är i sämre skick och bör bytas ut. Vidare noterades att delar av trallen skruvats med för tätt mellanrum samt att för få skruv har använts vid montering av trallen.

Träkonstruktioner i behov av underhåll med noterades brister av underhåll riskerar att få fukt- och rötskador på grund av sämre vattenavvisande förmåga, vilket till viss del redan skett i mindre omfattning.

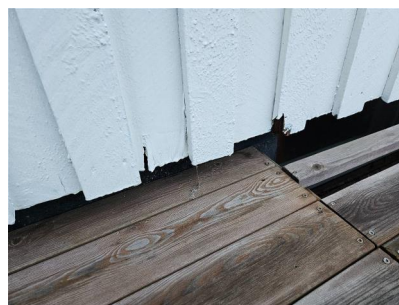
### Utvändigt / Fasad

- Vissa delar av fasaden är i behov av målning/underhåll.
- Det finns ett antal rötskadade brädor som kommer behöva byts ut.
- Delar av altanen är byggd mot fasaden, vilket bl.a. försvårar åtkomligheten vid målning och underhållsarbeten.
- Garagets fanapanel avslutas nära marken.
- Tvärgående foder mellan garagefönstern har ingen fasad kant.

Bristerna medför en ökad risk för fukt- och rötskador på grund av sämre vattenavvisande förmåga, vilket till viss del redan skett, främst vid södersidan och garagets taksarg.

För att öka livslängden på fasadbeklädnaden rekommenderas målning och underhåll. I samband med ommålning rekommenderas att de rötskadade panelbrädorna byts ut.

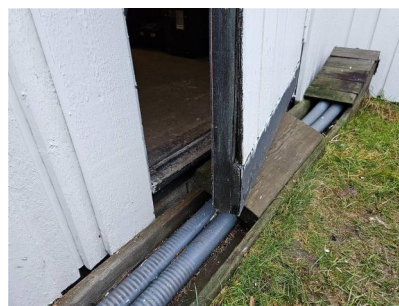
### Utvändigt / Dörrar

Dörr vid garaget saknar tröskelbleck och är i sämre aningen skick då bl.a. dörrbladet har svällt. Även om tröskeln och underliggande regel är lätt uppfuktade bedöms detta inte ha lett till följdskador

Vidare noterades att garageportarna har mindre torrspäckor/färgsläpp varpå den bör bättring målas.

Se till att garagedörrens byts eller reoveras samt att ett passaden tröskelbleck monteras som skyddar underliggande regel och tröskeln.

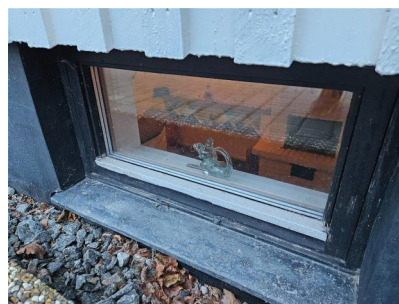
### Utvändigt / Fönster

Enstaka fönster är i behov av målning/underhåll då det förekommer färgsläpp och torrspäckor. Vidare noterades att husets ursprungliga fönster har äldre isolerglas.

Fönsterbågar och fönsterkarmar där målningsbehov finns riskerar att få fukt- och rötskador på grund av sämre vattenavvisande förmåga, medan äldre isolerglas löper ökad risk att drabbas av kondens/missfärgningar mellan glaset.

För att öka livslängden på fönster rekommenderas målning och underhåll.

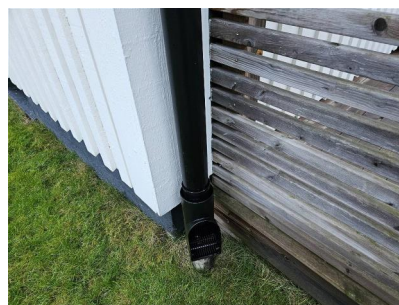
### Utvändigt / Hängrännor / Stuprör

Vissa stuprören har fals vänd mot fasaden.

För att lättare kunna se om röret blivit skadat efter vinterns påfrestningar samt för att undvika skador på fasad vid ett eventuellt läckage bör falsen vändas ut från fasaden.

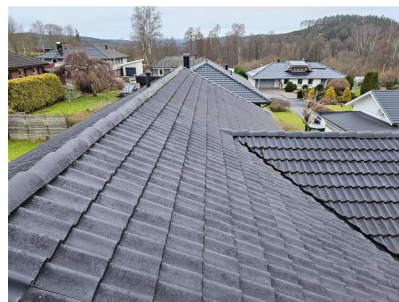
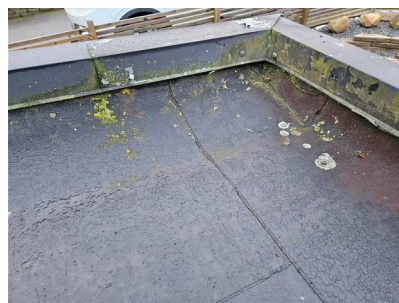
### Utvändigt / Tak

Yttertaket äldre där takpannor på senare år tvättats och målats. Vidare noterades att det finns ingen nocktätning, vindskivor är i behov av målning/underhåll, yttre pannrader är inte förankrade, ströläkt är av tunnare dimension samt att det finns en trasig/skadad panna som behöver bytas ut ovan farstun.

Takpannor, plåtdetaljer och underlagspapp har enligt vår bedömning en begränsad livslängd. Eftersom husets taktäckning är äldre och har brister bedöms det ha ett minskat motstånd mot vatteninträning, vilket kan leda till fuktskador på träläkt och vidare ner i underliggande konstruktioner.

Garagetaket är äldre och bedöms ha uppnått sin tekniska livslängd då pappens ytskikt slitet och har blåsor. Vidare noterades bl.a. lågpunkter i fallet, det finns endast en takbrunn och utan att bredavlopp finns.

Kontakta en takläggare för att renovera garagetaket. I samband med detta bör underliggande konstruktioner kontrolleras efter eventuella följskador.

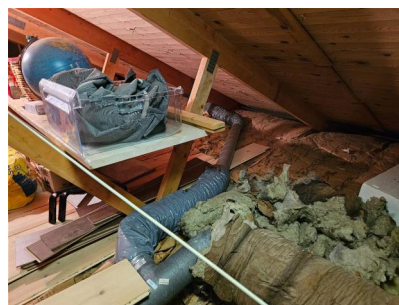
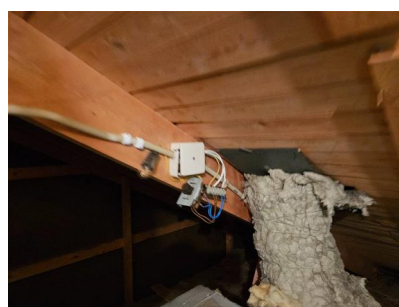
### Utvändigt / Vind

På vinden noterades att delar av ventilationssystemets kanaler och bjälklagets kring köksfläkten är bristfälligt isolerades. Termostatvreds/elinstallationer till FTX- aggregat saknar kopplingsdosa och är oskyddade.

Även om bristfälligt isolerade kanalen ofta kan leda till kondensläckage noterades inga uppenbara tecken på följskador på finnen eller innertaket på entréplan.

Vidare noterades en avvikande/kemisk lukt på vinden som bedöms kommer från de tryckimpregnerades virke som används dom landgång.

Sett till de noterade bristerna och att kökets frånluftkanal kopplats ut utan att någon ny injustering av ventilationssystemet har utförts bör en ventilations entreprenör kontaktats för att kontrollera systemet bed bedömning av lämplig åtgärd.

Även om sannolikheten att lukten skulle kunna spridas till bostadsmiljön ses som ringa bör det tryckimpregnerade materialet tas bort.

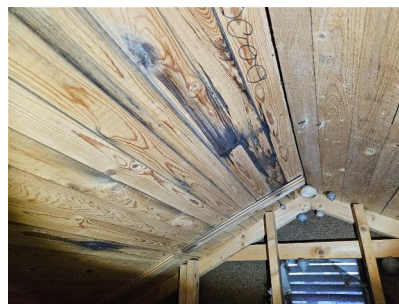
På två ställen noterades mindre lokala fuktfläckar på underlagtaket. Vid stickprovsmässig fuktmätning noterades inga avvikelser eller förhöjda värden.

Även om fläckarna bedöms som äldre och med största sannolikhet orsakats vid tiden innan yttertaket renoverades kan de med fördel markeras för att lättare kunna upptäcka eventuella förändringar eller nya läckage.

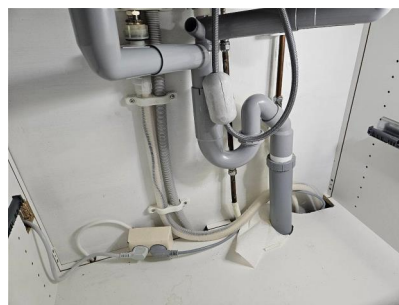
### Entréplan / Kök

Det finns inget fuktskydd under vinkyl eller i diskbänkskåpet.

Utan fuktskydd är det svårt att upptäcka läckage från rörledningar. Vatten kan då tränga in i omkringliggande konstruktioner och orsaka fuktskador.

Vidare noterades att eluttag i diskbänkskåpet är löst och bör förankras,

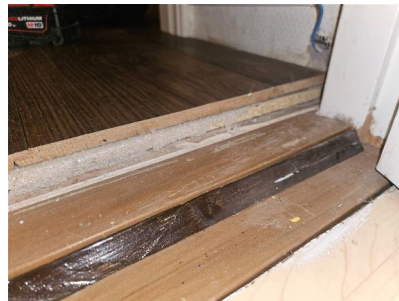
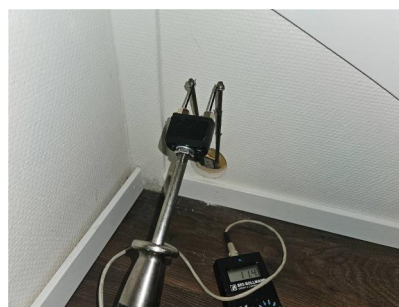
### Källarplan / Allmänt

Vid kontroll av källarens på byggda golvkonstruktioner lossades liter och tröskel mellan förråd och gillestuga där det noterades att laminatgolvet lagts flytande ovan på tunnare golvspånskiva. Vid luktkontroll i det berörda provhålet och vid stickprovsmässiga ställen noterades inga avvikande lukter.

Vid kontroll av utreglade väggkonstruktioner utfördes en provhåltagning i vägg under trappan i gillestugan. Genom provhålet noterades att väggen byggts med gipsskivor, spånskivor, träreglar och isolering av mineralull samt att ingen avvikande lukt påträffades. Vid fuktmetning i regel som ligger mot betonggolvet uppgavs fuktkvoten till 11,4%, vilket är under gränsvärdet (17%) för mikrobiell påväxt.

Genom springa mellan noterades att gästrummets bröstpanel monterats på spikläkt mot grundmuren utan isolering, och enligt uppgift från fastighetsägaren har de utreglade väggarna i badrummet byggts med stålreglar.

Flytande golvkonstruktioner, reglade mellanväggar och utreglade väggkonstruktioner riskerar att drabbas av fuktskador på grund av naturlig fuktpåverkan om fuktskyddet är bristfälligt utfört alternativt saknas. Fuktvandring kan ske från marken genom betongen till organiskt material genom så kallad kapillärsugning och diffusion, vilket kan leda till skador med lukt av mikrobiell karaktär.

Källarens utvändigt fuktskydd är äldre, dock noterades inga uppenbara fuktgenomslag eller förhöjda indikationer vid fuktindikering vid de putsade grundmurarna

Eftersom källarens utvändiga fuktskydd (dagvattensystem, dräneringssystem samt källarytterväggarnas utvändiga fuktskydd) är äldre, så kan systemet ha nedsatt funktion. Detta ökar risken för invändiga fuktskador i källaren.

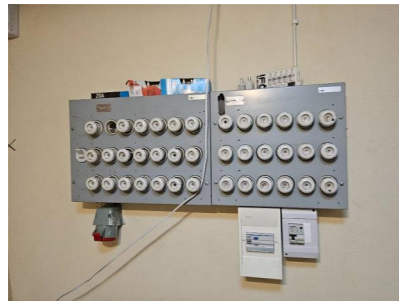
### Källarplan / Förråd

En propphuv saknas samt en att en är trasig/skadad.

Se till att nya huvar återmonterade för att undvika personskador.

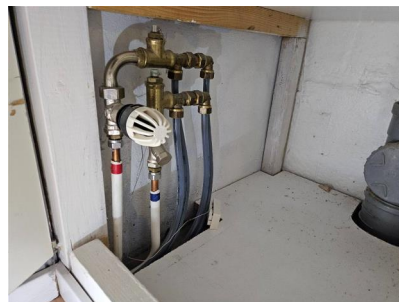
### Källarplan / Gästrum

Fördelning av golvvärme har placerats i utrymmets garderob.

När det inte finns någon vattentät botten eller skvallerrör ökar risken för att ett läckage inte upptäcks i tid, vilket då kan leda till fuktskador i kringliggande konstruktioner.

För att lättare kunna upptäcka eventuella läckage kan dock ett vattenlarm/läckagevarnare installeras.

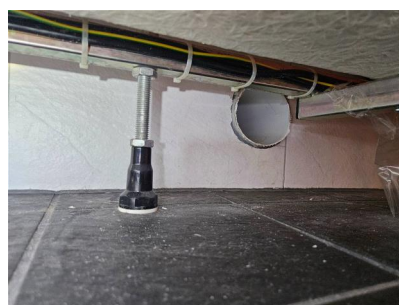
### Källarplan / Badrum

Tilluftsventil för bastun har monterats i vägg i nivå under badkarskanten.

Rör genomföringar likt denna är inte tillåtet enligt då gällande branchregler, dock har genomföringen utförts med avloppsrör med passande tätskikts manschett vilket innebär att risken för skador bedöms som ringa vid normal användning av badkaret.

Sett till bastuns fönsterplacering och fönstertyp bör även duschning tillämpas vid just utrymmets dusch.

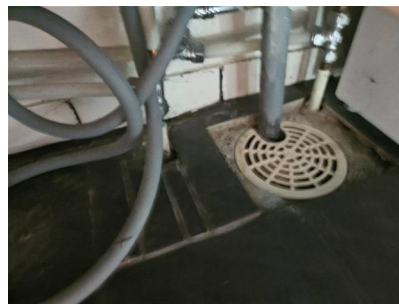
### Källarplan / Tvättstuga

- ✎ Utrymmet är av äldre standard där anslutet tätskikt saknas. Sett till att kringliggande konstruktioner är byggda med mineraliska material bedöms detta inte kunna leda till kritiska skador, dock kan plattor släppa från underlaget om väggar och golv vattenbegjuts regelbundet vilket till viss del redan skett då "bomljud" noteras.

"Bomljud" i detta fall har dock troligtvis orsakats av brister underarbetet vilket inte bedöms kunna leda till skada men istället innebär en ökad risk för att lösa plattor spricker vid hård belastning.

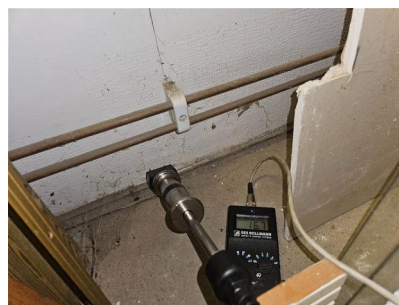
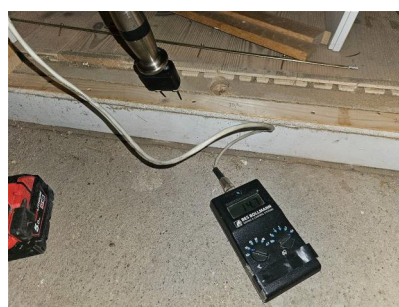
### Garage invändigt / Allmänt

Under tröskel till garagedörren noterades att garagets väggsyllar utförts med rötskyddbehandlat virke som i sig försetts med underliggande fuktskydd i form av syllpapp. Vid fuktmätning som utfördes genom gipsskiva uppgavs fuktkvoten till 16,7%, vilket är strax under gränsvärdet för mikrobiell påväxt. Observera att garagets låga inomhus temperatur kan vara en bidragande orsak till den relativt höga fuktkvoten sett till att syllpapp finns under syllarna.

Då förrådsdelen har försetts med en påbyggd golvkonstruktion utfördes en håltagning under tröskeln där det noterades att golvkonstruktionen består av s.k. flytande golv på underlags av cellplastskivor. Ingen lukt noterades i provhålet och vid fuktmätning i intilliggande vägg som noterade ha försetts med syllpapp uppgavs fuktkvoten till 14,7%.

Flytande golvkonstruktion och eventuella väggsyllar riskerar att drabbas av fuktskador på grund av naturlig fuktpåverkan om fuktskyddet är bristfälligt eller det låga avståndet till kringliggande mark. Fuktvandring kan ske från marken genom betongen till organiskt material genom så kallad kapillärsugning och diffusion, vilket kan leda till skador med lukt av mikrobiell karaktär. Då väggsyllarna är tryckimpregnerade kan även en kemisk lukt uppstå.
