Ödsmåls-Röd 38:27

Röds höjd 111

| Uppdragsnummer | O26825 |
| Besiktningsdatum | 2025-01-30 |

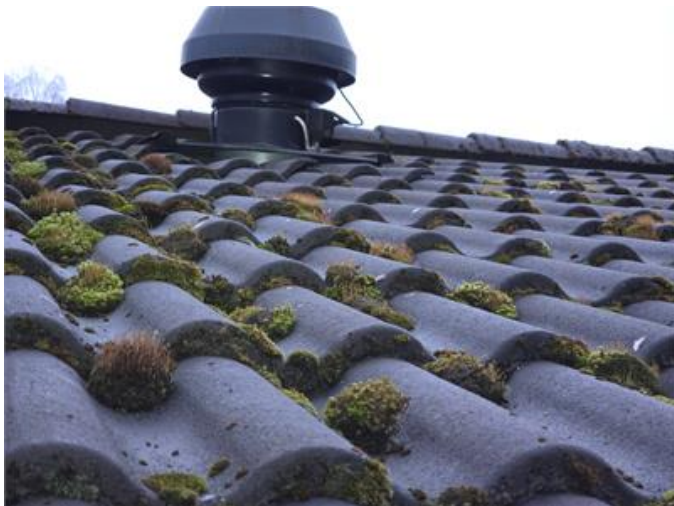
| Besiktningsresultat | | | | | |
|---|---|---|---|---|---|
| Yttertak | | X | | | Delar av yttertaget är av äldre standard. Mossa förekommer på taket. Se kommentar/riskanalys. |

**Yttertak:** Viss mosspåväxt förekommer på takpannorna innebärande ökad risk för fuktpåverkan på underliggande konstruktioner och förkortad livslängd på takpannorna.

Exempel på yttertak med mossa och otätheter kring plåthuv/fläkt.

| Besiktningsresultat | | | | | |
|---|---|---|---|---|---|
| | | | X | | Det noteras vissa spruckna takpannor och plåtarbeten samt takpannor/vindskivor som är otäta/täcker bristfälligt noteras. Kontakta en fackman för erforderliga åtgärder. |

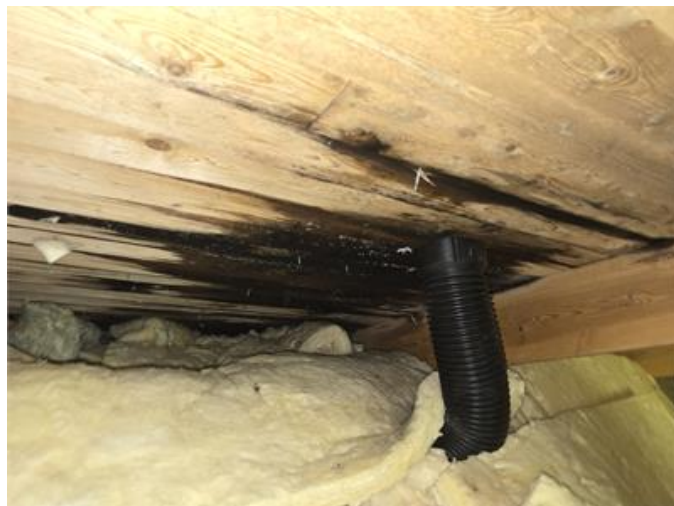
| Besiktningsresultat | | | | | |
|---|---|---|---|---|---|
| | | | X | | I anslutning till avloppsluften noteras läckage. Vi rekommenderar att kontakta en fackman för vidare undersökning/åtgärd. |

Exempel på fuktgenomslag/läckage kring avloppsluftare.

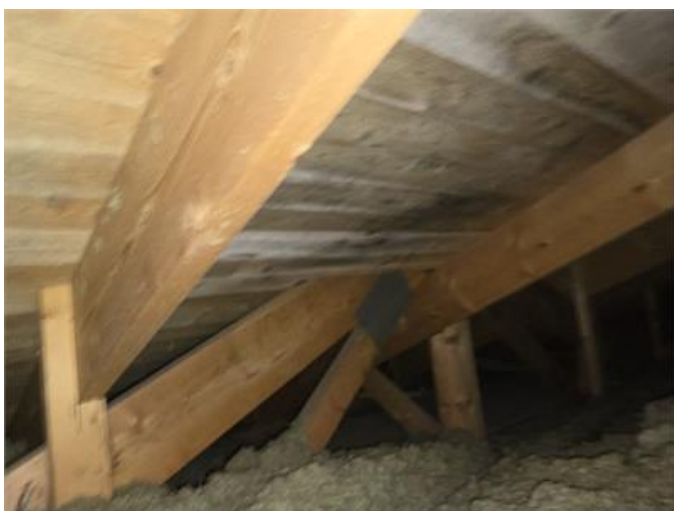
| Besiktningsresultat | | | | | |
|---|---|---|---|---|---|
| Vind | | X | | | Mikrobiell påväxt noteras på delar av underlagstaket. Oisolerade kanaler förekommer. Se kommentar/riskanalys.<br>Vindsutrymmen är endast besiktigade från landgångar, delar är svåråtkomliga. |

**Vind:** När det finns brister i tätningen mellan ett kallt och ett varmt utrymme finns det en risk att relativt varm och fuktig luft kommer ut från det varma utrymmet till det angränsande kalla utrymmet och träffar en kall yta och kondenserar. Missfärgning på yttertakskonstruktionen är en indikering på att inneluften har kommit ut i vinden så att ett gynnsamt klimat för en mikrobiell tillväxt har uppstått. Det kan vara en indikering på att ventilationen inomhus är undermålig. För detta fortgå finns det en risk att man kan få skador på konstruktioner som i en förlängning påverkar byggnaden och inomhusmiljön negativt.

Exempel på mikrobiell påväxt på underlagstak.

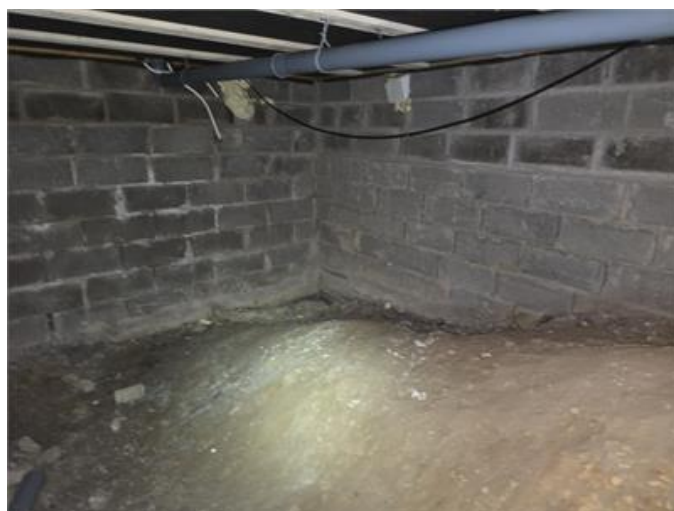
| Besiktningsresultat | | | | | |
|---|---|---|---|---|---|
| Kryppgrund | | | X | | Kryppgrunder är generellt ansett som riskkonstruktioner för fukt- och mikrobiella skador. Fuktmätning har utförts. Se kommentar/riskanalys. |

**Krypgrund:** Huvudbyggnaden är uppförd över krypgrundsutrymme. Utifrån erfarenhet betraktas krypgrunder som riskkonstruktioner. På grund av förhöjd fuktstatus- dels orsakad av fuktvandring från marken och dels orsakad av uteluft som släpps in i grunden främst under den varma tiden av året – kan följdskador med negativ inverkan på såväl byggnaden som inomhusmiljön uppstå i utrymmet och angränsande konstruktioner (t.ex. överliggande bjälklag och uppreglad golvkonstruktion). Vidare är det känt att träskyddsbehandlat virke riskerar att avge en avvikande kemisk lukt.

En del av krypgrunden.

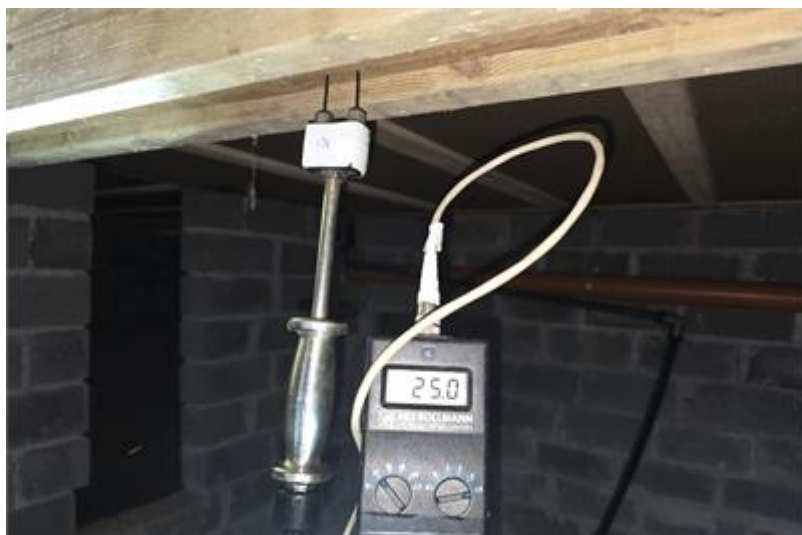
Fuktkvoten uppmättes till ca 24-27% i träbjälklaget. En avvikande lukt upplevs i utrymmet. På marken noteras en del byggspill och det finns påväxt/missfärgningar i blindbotten.

Det ligger balkar i grundmuren och ändträet är synligt. (utvändigt).

Delar av grunden är inte åtkomlig då det inte finns någon lucka och det ligger en del rör i vägen.

Det rekommenderas att denna besiktning kompletteras med en fördjupad undersökning med viss friläggning för att utreda orsaken till samt omfattningen av de fuktrelaterade skadorna/bristerna. En sådan utredning resulterar oftast i ett åtgärdsförslag, vanligt är att installation av krypgrundsavfuktare (adsorptionsavfuktare) rekommenderas i kombination med eventuella andra åtgärder.

I samband med detta bör även övriga grunddelar kontrolleras för ev. skador/brister.

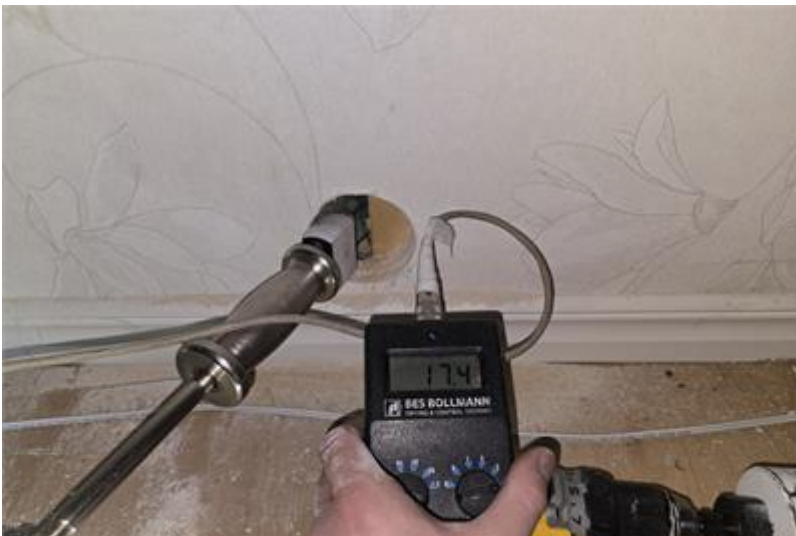
Gränsen för mikrobiell tillväxt i trä går vid ca 17% fuktkvot. Kontroll av konstruktion utfördes via provhål som togs upp i påreglad vägg i allrummet.

Fuktkvoten uppmättes till ca 17% i påreglad vägg i allrum. Via provhålet upplevs ingen avvikande lukt vid besöket.

Notera att stickprovsmässig undersökning är utförd. För att säkert fastställa konstruktionens kondition och fuktstatus måste en mer omfattande undersökning utföras.

Vidare rekommenderas att ersätta träkonstruktionerna med fuktsäker lösning (tex klinkers eller målade betongytor). Organiskt material eller täta ytskikt bör inte finnas i utrymmet. Denna rekommendation gäller hela källarplanet.
