**Fastighetsuppgifter**

Mulebo 4:5

Björkliden 4

| Uppdragsnummer | T9097 |

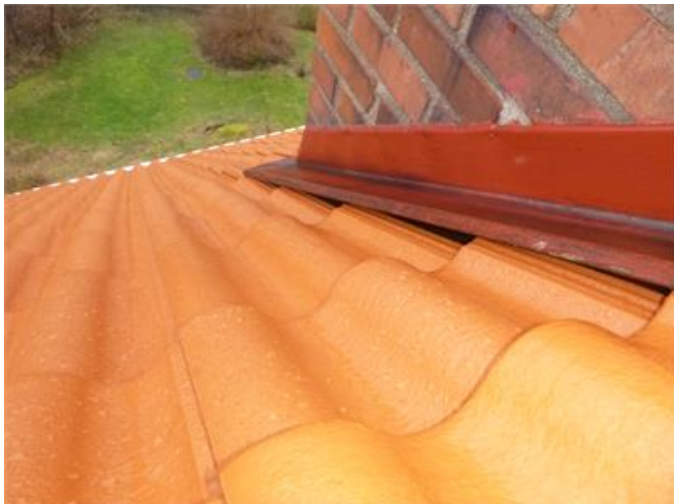
| Besiktningsresultat | | | | | |
|---|---|---|---|---|---|
| Tak | | X | | | Det förekommer äldre plåtningar som ej byttes vid takbytet<br>Väderskydd saknas ovan skorsten<br>Kort överlapp mellan skorstensplåt och pannor<br>Eftersatt underhåll på takfotsbräda |

Kort överlapp mellan skorstensplåt och takpannor

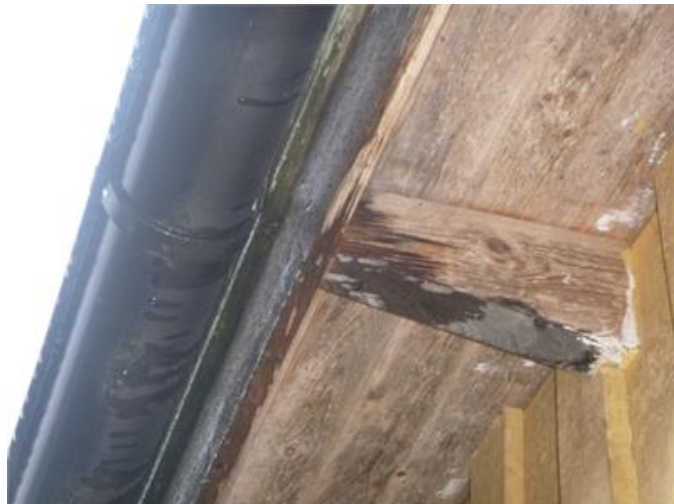
| Besiktningsresultat | | | | | |
|---|---|---|---|---|---|
| | | | X | | Läckage mot baksida takfot med fuktuppsug i takfot<br>Kontakta en fackman för åtgärd |

Läckage i takfot mot garagets baksida
