Idre 13:133

Kaleggavägen 5

| Uppdragsnummer | WA5872 |
| Besiktningsdatum | 2025-01-30 |

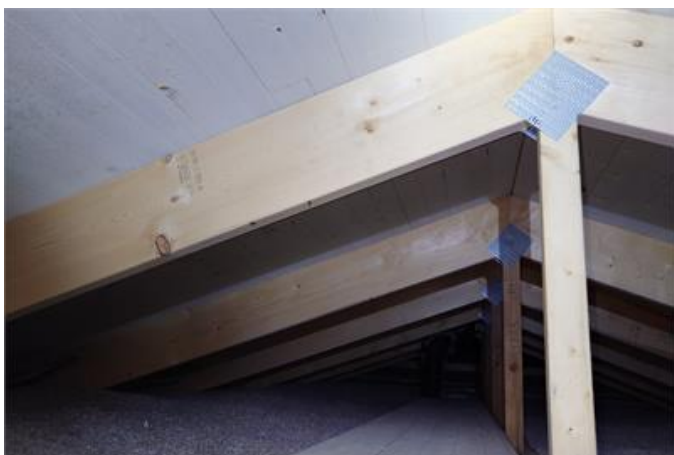
Vindens utrymme uppvisar inga tecken på fukt.
