Marbäck 13:40

Rosenvägen 1

| Besiktningsdatum | 2021-09-21 |
| Besiktningsföretag | OBM Besiktning Väst AB |

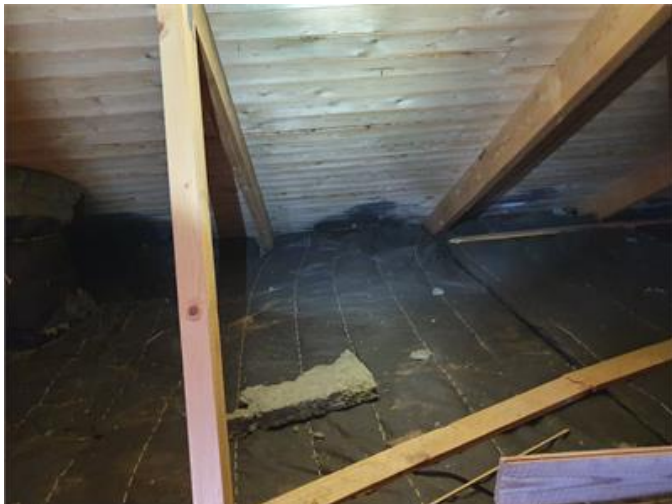
| Besiktningsresultat | | | | | |
|---|---|---|---|---|---|
| Vind | | x | | | Fukt och mikrobiell påväxt noterades på underlagstaket, se kommentar/riskanalys |

Utrymmet på vinden med mikrobiell påväxt

**Vind:** Det rekommenderas en fördjupad undersökning för att fastställa orsaken till och omfattningen av fukt och mikrobiella skador som noterades. När det finns brister i tätningen mellan ett kallt och ett varmt utrymme finns det en risk att relativt varm och fuktig luft kommer ut från det varma utrymmet till det angränsande kalla utrymmet och träffar en kall yta och kondenserar. Missfärgning på yttertakskonstruktionen är en indikering på att inneluften har kommit ut i vinden så att ett gynnsamt klimat för en mikrobiell tillväxt har uppstått. Det kan vara en indikering på att ventilationen inomhus är undermålig. Får detta fortgå finns det en risk att man kan få skador på konstruktioner som i en förlängning påverkar byggnaden och inomhusmiljön negativt.

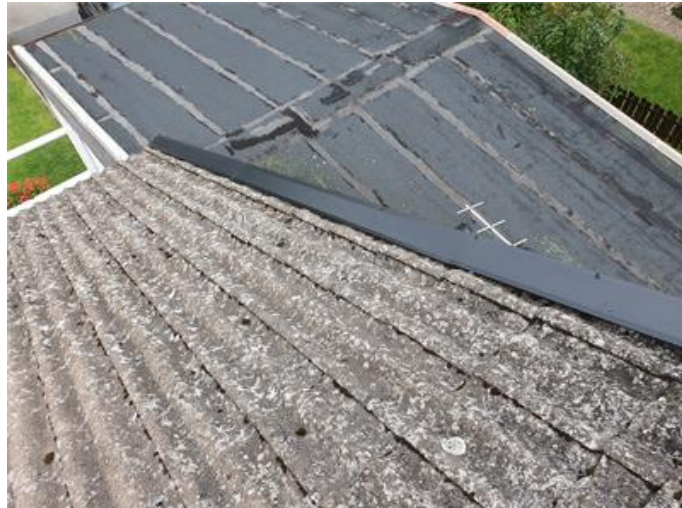
| Besiktningsresultat | | | | | |
|---|---|---|---|---|---|
| Tak | | x | | | Äldre yttertak med betongpannor, se kommentar/riskanalys<br>Lokala missfärgningar noterades på takutsprång/taksims |

Vy på yttertaken

**Tak:** Då taktäckningen är av äldre standard har det ett minskat motstånd mot vatteninträngning. Detta i sin tur kan leda till fuktskador på takkonstruktionen vilket kan påverka byggnaden och dess inomhusklimat negativt.

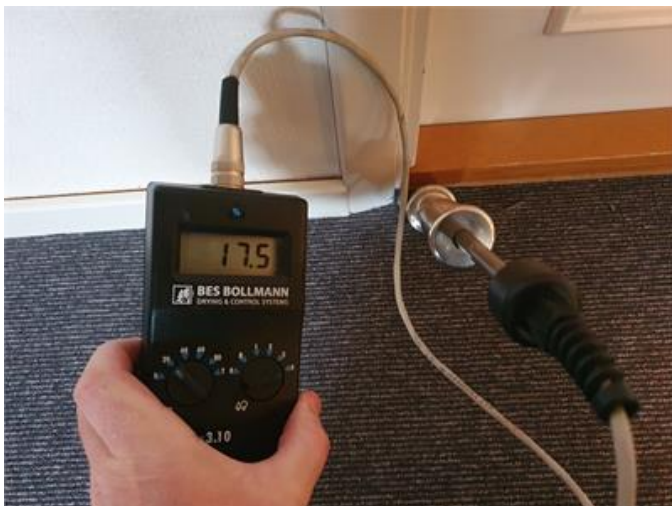
Fuktmätning vid golv/väggvinkel

Fuktmätningar utförs i källarplan och vid golv/väggvinkel noterades en fuktkvot på 17,5-18,9 % och gränsvärdet för mikrobiell påväxt ligger på 17% fuktkvot. Vidare noterades en avvikande lukt i trappan ner till källaren och vid golv/väggvinklar.

Det rekommenderas en fördjupad undersökning för att fastställa orsaken till och omfattningen av detta.
