Besiktningssprotokoll

Anticimex Försäkringsbesiktning i samarbete med Fastighetsbyrån

Fastighetsbeteckning: Plogen 9	
Fastighetsadress: Hallongränd 30	
Postnummer: 182 45	Ort: Enebyberg

Besiktningdatum: 2025-01-31	Protokollnummer: 68800219
Temperatur: 1 °C	Väderlek: Mulet
Tekniker: Nicklas Larsson	
E-post: nicklas.larsson@Anticimex.se	
Kontor: Stockholm Norr	
Närvarande: Fastighetsägare

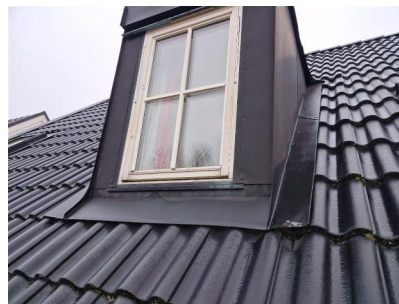
Isolerglas är äldre.

Befintliga fönster är äldre vilket betyder att tätningen mellan fönsterrutorna kan vara sämre. Detta kan leda till att missfärgning/imma kan uppstå mellan glasrutorna.

Vissa fönster är i varierande grad begynnande behov av målning/underhåll.

Fönster och karmar där målningsbehov finns riskerar att få fukt- och rötskador på grund av sämre vattenavvisande förmåga. För att öka livslängden på fönster rekommenderas målning och underhåll.

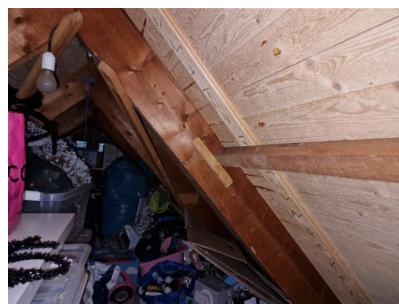
Vid kontroll av vinden uppmättes fuktvärden under kritisk fuktnivå för mikrobiell tillväxt och en normal lukt upplevdes. Fuktkvoten i underlagstak/takbjälkar uppmättes till 10%.

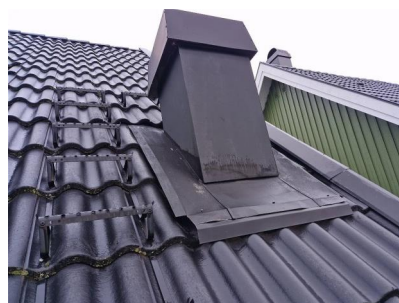
Äldre takfönster och plåtdetaljer på yttertaket är inte utbytta i samband med takrenoveringen.

Detta kan leda till fuktskador i bakomliggande konstruktioner.

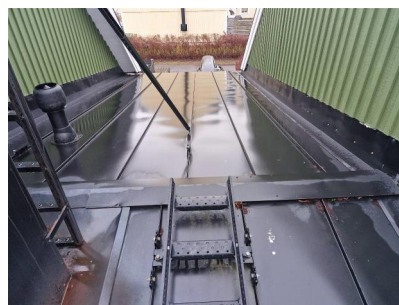
Inget att notera.

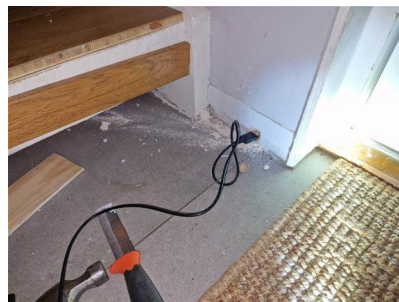
På entréplan finns en riskkonstruktion
- flytande golvkonstruktion och träregelstomme ovanpå betongplatta på mark
Vid kontroll av konstruktion på två ställen uppmättes fuktvärden under kritisk nivå för mikrobiell tillväxt och normal lukt upplevdes.

Vid provhål bakom sockeln i träfärgad ytterväggssyll i entréhall uppmättes fuktkvoten till 9%

Vid provhål bakom sockeln i träfärgad innerväggssyll i hallen uppmättes fuktkvoten till 8%

Befintlig golvkonstruktion och väggssyllar riskerar att drabbas av fuktskador på grund av naturlig fuktpåverkan. Detta i sin tur kan leda till mikrobiella skador (angrepp av mikroorganismer) som kan resultera i att mikrobiell lukt sprids till boendemiljön. Om regler/syllar är tryckimpregnerade kan även en kemisk lukt förekomma.

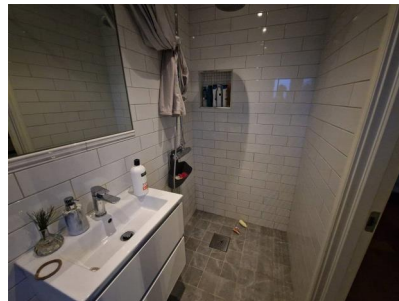
Inget att notera
Normala fuktvärden indikerades mot klinker/kakel.

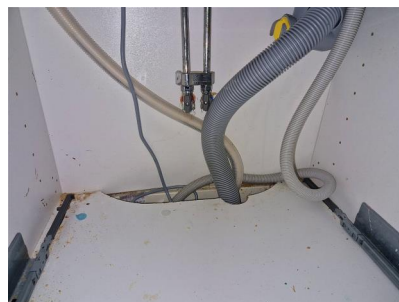
Fuktskydd saknas i diskbänkskåp.

Utän fuktskydd är det svårt att upptäcka läckage från rörledningar. Vatten kan då tränga in i omkringliggande konstruktioner och orsaka fuktskador.

För att upptäcka eventuella läckage, installera ett fuktskydd.

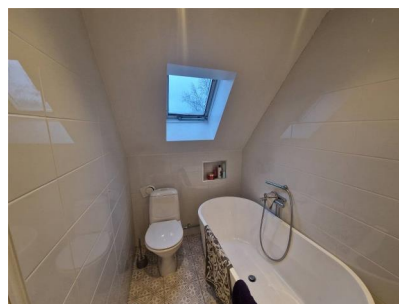
Fönster är olämpligt placerat.

Fönstrets placering i våtutrymmet utgör en risk för fuktskador i fönster- och väggkonstruktionen.

För att minska risken för fuktskador på fönster och väggkonstruktion rekommenderas att man skyddar fönstret mot vattenbegjutning.
