# Besiktningsprotokoll

Anticimex Försäkringsbesiktning i samarbete med Fastighetsbyrån

| Fastighetsadress:<br>Sjöänden Nyhem | |

| Besiktningsdatum:<br>2025-01-28 | Protokollnummer:<br>68811041 |

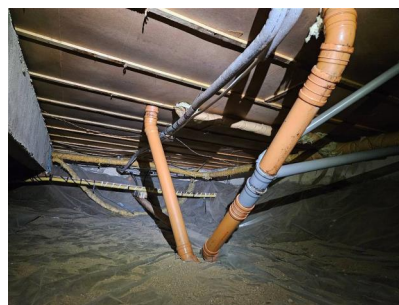
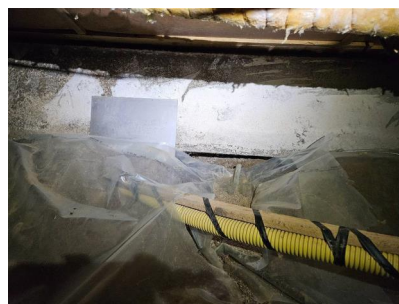
Vid kontroll av konstruktionen i krypgrund uppmättes fuktvärden under kritisk fuktnivå för mikrobiell tillväxt och normal lukt upplevdes. Otätheter/mark har bitvis fallit in mot kantbalk. Fläckar/missfärgningar finns i trossbottensskivor, dessa fuktindikerades utan anmärkning.

Golvbjälklaget ovan den uteluftsventilerade krypgrunden riskerar att drabbas av fuktskador på grund av naturlig fuktpåverkan. Detta kan i sin tur leda till mikrobiella skador (angrepp av mikroorganismer) som kan leda till att mikrobiell lukt sprids till boendemiljön.

Det finns risk för mikrobiell tillväxt om den relativa fuktigheten (RF) i den omgivande luften är över 75 %. I furuvirke motsvarar det en fuktkvot (FK) på 17 %.

Fuktkvoten uppmättes till 11 %.

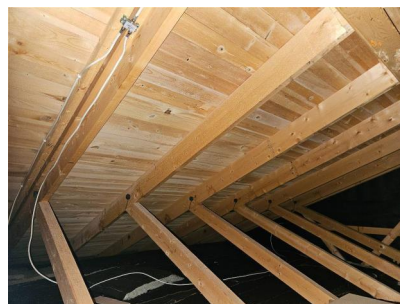
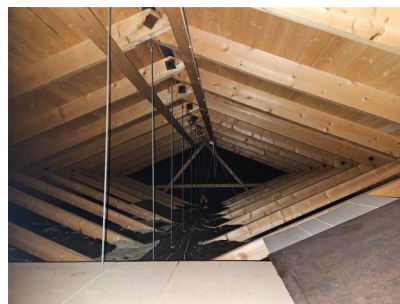
Vid kontroll av vinden har fuktvärden under kritisk fuktnivå för mikrobiell tillväxt uppmätts, dock finns mikrobiell påväxt i mindre omfattning på underlagstak.

Den upptäckta mikrobiella påväxten på underlagstaket är ett tecken på att vinden har tillförts eller tillförs fukt inifrån bostaden. Observera att besiktning av bostadens ventilationssystem inte har ingått i uppdraget. För att komma tillrätta med detta kan fukttillförseln inifrån bostaden behöva minskas. Det kan göras genom att ventilationen i bostaden förbättras samt att eventuella otätheter i vindsbjälklaget (tak-/väggvinklar, taklucka med mera) tätas. Läs Anticimex faktablad om uppvärmda vindsutrymmen för tips och råd.

Det finns risk för mikrobiell tillväxt om den relativa fuktigheten (RF) i den omgivande luften är över 75 %. I furuvirke motsvarar det en fuktkvot (FK) på 17 %.

Fuktkvoten i underlagstak/takbjälkar uppmättes till 16 %.

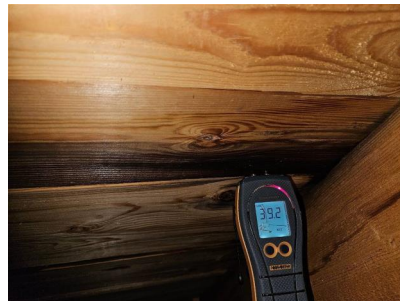
Underlagstaket har fuktfläckar med förhöjd fuktindikation.

Med anledning av de noteringar som gjordes på vinden samt på yttertaket rekommenderas att en fördjupad undersökning genomförs.

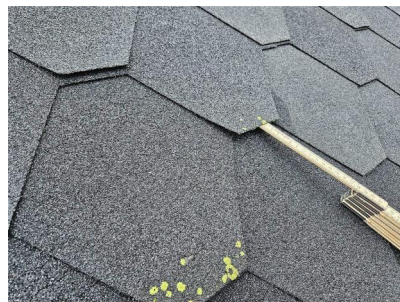
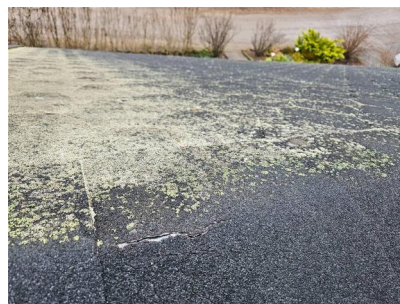
Sprickor/otätheter noterades i shingelplattor och plattor har bitvis börjat släppa från underlaget.  
Mosspåväxt finns på yttertaket.

Se text: Utvändigt/vind ovan garage.

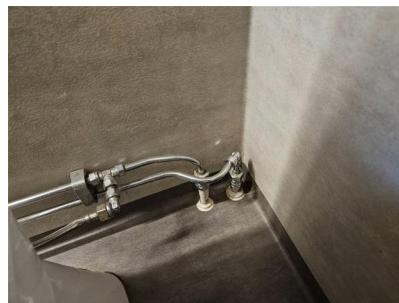
Rör genomföring finns i golv.

Rör genomföringar i golv medför en ökad risk för att vatten tränger ner i omkringliggande konstruktioner och orsakar fuktskador.

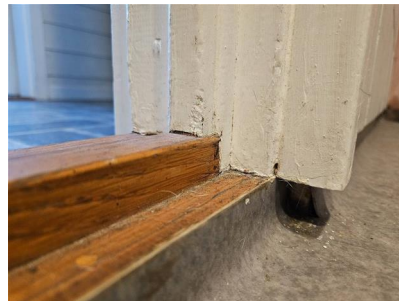
Rör genomföring finns i golv och otätheter förekommer i golvmatta vid dörr.

Rör genomföringar i golvet medför en ökad risk för att vatten tränger ner i omkringliggande konstruktioner och orsakar fuktskador.

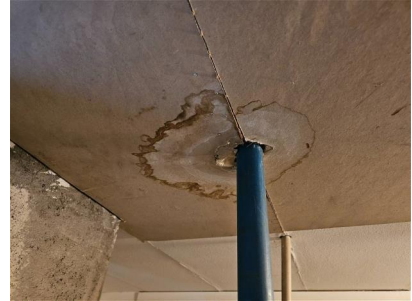
Fläckar/missfärgningar finns vid rörgenomföring i tak, dessa bedöms vara av äldre datum och fuktindikerades utan anmärkning.
