Besiktningssprotokoll

Anticimex Försäkringsbesiktning i samarbete med Fastighetsbyrån

| Fastighetsbeteckning: Påskiljan 11 | |
| Fastighetsadress: Vallmogatan 21 | |

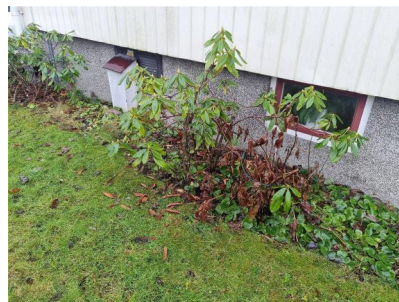
Utvändigt / Sockel

Växter finns i anslutning till byggnaden.

När det finns rabatter och växter nära byggnaden finns risk att fukt stannar kvar i väggarna. Detta kan i sin tur orsaka invändiga fuktskador. Växternas rötter kan också skada grundmuren och sätta dräneringsledningen ur funktion.

Området närmast huset rekommenderas att vara fritt från växtlighet.

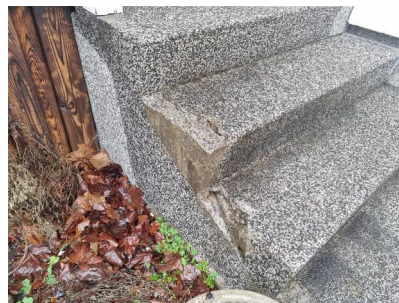
Utvändigt / Entrétrappa

Sprickor finns i entrétrappan.

Detta kan leda till mer omfattande sprickor med fukt- och frysskador i konstruktionen.

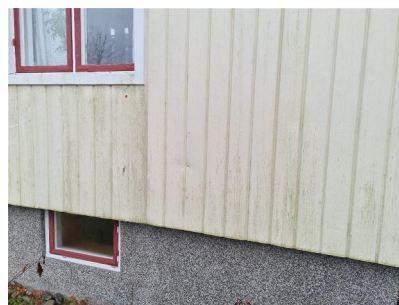
Utvändigt / Fasad

Missfärgningar förekommer på fasad av plåt.

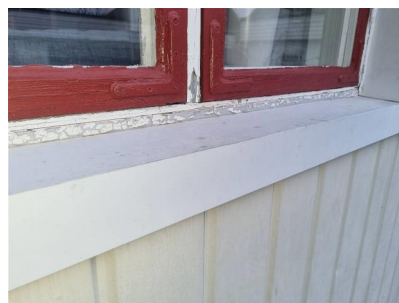
Utvändigt / Fönster

Fönster är i behov av målning/underhåll.

Fönsterbågar och fönsterkarmar där målningsbehov finns riskerar att få fukt- och rötskador på grund av sämre vattenavvisande förmåga.

För att öka livslängden på fönster rekommenderas målning och underhåll.

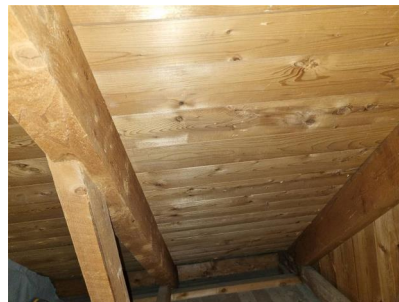
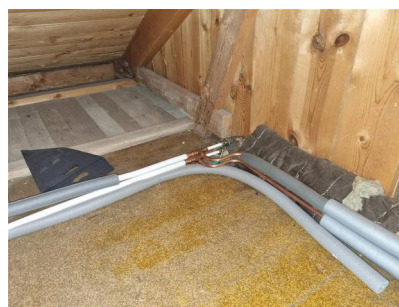
Utvändigt / Sidovindar 1-4

Vid kontroll av sidovindar uppmättes fuktvärden under kritisk fuktnivå för mikrobiell tillväxt och en normal lukt upplevdes. Notera att i en sidovind finns värmerör som saknar isolering.

Det finns risk för mikrobiell tillväxt om den relativa fuktigheten (RF) i den omgivande luften är över 75 %. I furuvirke motsvarar det en fuktkvot (FK) på 17 %. Fuktkvoten i underlagstak/takbjälkar uppmättes vid besiktningstillfället till ca 12 %. Detta värde varierar dock under året beroende på årstid och utomhusklimat.

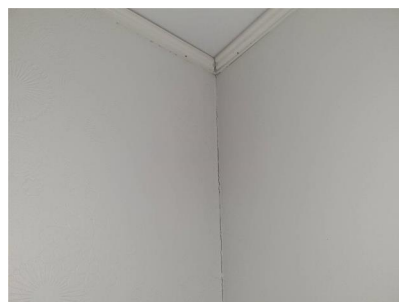
Hela huset / Allmänt

- Golv och trappor knarrar.
- I delar av huset är golv ojämna och lutar.
- Tapetsprickor samt tapetdragningar i innerhörn förekommer.

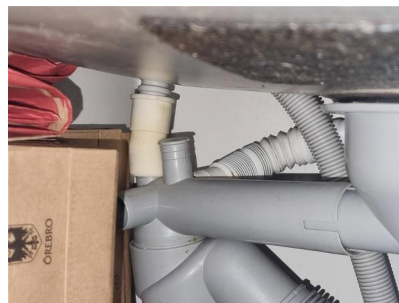
- Upphångningsbygel saknas på avloppslang från diskmaskinen.

När upphångningsbygel saknas ökar risken för brott på slangen med läckage som möjlig följd.

För att hindra brott på avloppsslang rekommenderas komplettering av upphångningsbygel.

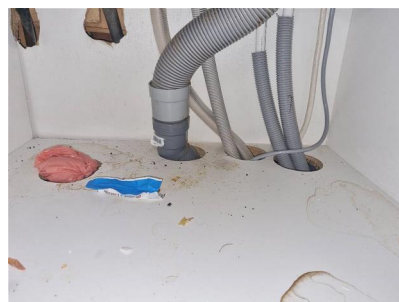
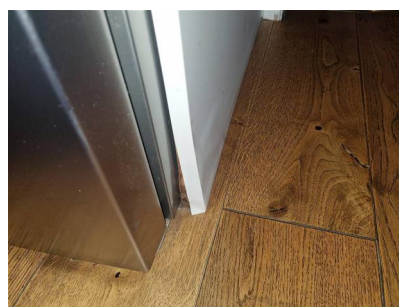
- Fuktskydd saknas i diskbänksskåp och under kyl och frys. Notera även att det finns en svällskada på täcksidan bredvid kyl och frys.

Utan fuktskydd är det svårt att upptäcka läckage från rörledningar. Vatten kan då tränga in i omkringliggande konstruktioner och orsaka fuktskador.

För att upptäcka eventuella läckage, installera fuktskydd i diskbänksskåp och under kyl och frys.

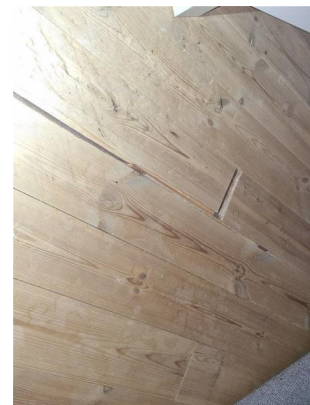
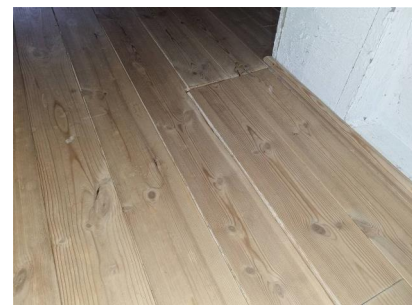
Övre plan / Allmänt

Glipor och slitageskador förekommer på trägolvet.

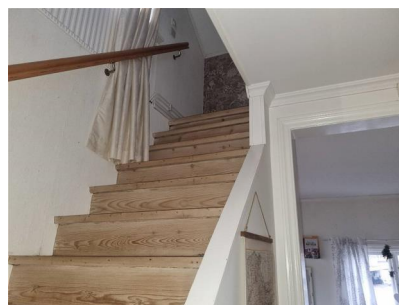
Övre plan / Trappa

Trappräcke/skyddsräcke saknas.

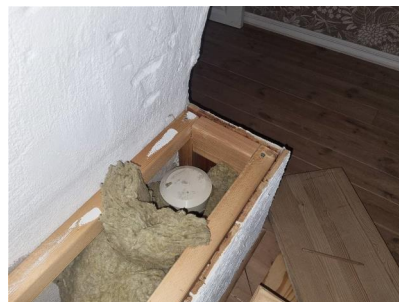
Övre plan / Hall

Avloppsavluftningsröret är placerat intill murstocken med en vakuumentil. Vid en eventuell lukt så har membranen i ventilen slutat att fungera och behöver bytas ut.

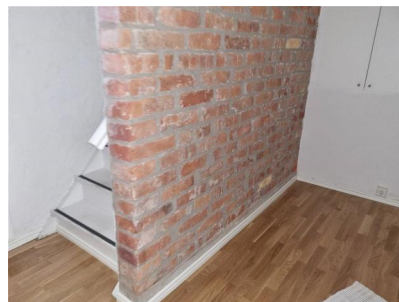
Källarplan / Utrymme under trapp

Lucka till utrymmet under trapp saknas.

Utrymmet under trappan går inte att besikta då lucka saknas.

Jag rekommenderar en kompletterande besiktning om möjlighet ges.

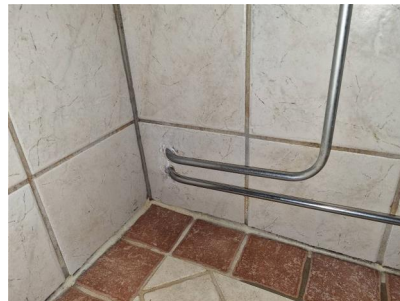
- Rör genomföringar finns i vägg i duschdel mot bastun.

Rör genomföringar i väggen medför en ökad risk för att vatten tränger in i omkringliggande konstruktioner och orsakar fuktskador.

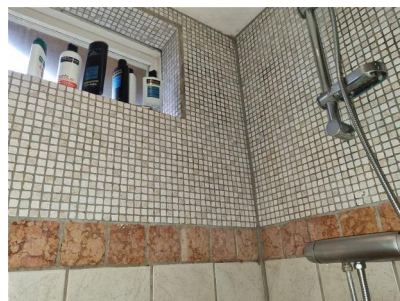
- Duschen är placerad nära ett fönster.

Duschens placering i våtutrymmet utgör en risk för fuktskador i fönster- och väggkonstruktionen.

För att minska risken för fuktskador på fönster och väggkonstruktion rekommenderas att man skyddar fönstret mot vattenbegjutning.

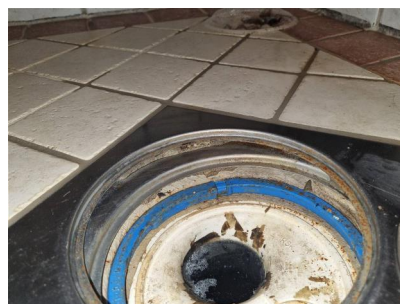
- Tätskikt är felmonterat i golvbrunnen (sticker fram under klämringen).

När tätskikt är felmonterat i golvbrunnen innebär det risk för fuktskador. Vatten kan tränga ner i omkringliggande konstruktioner med fuktrelaterade skador som följd. Observera även att våtutrymmet är äldre (från 2003).

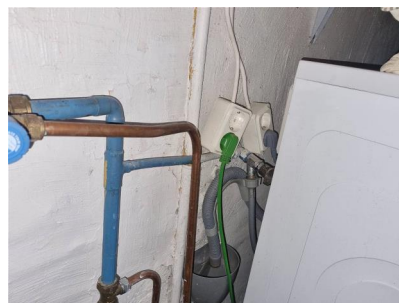
Källarplan / Tvättstuga och pannrum

Gjutjärnsbrunnen är rostangripen och eluttag till tvättmaskin och torktumlare sitter löst och bör sättas fast.
