Besiktningssprotokoll

Anticimex Försäkringsbesiktning i samarbete med Fastighetsbyrån

Fastighetsbeteckning: Brödtickan 11	
Fastighetsadress: Krusbärsvägen 1	
Postnummer: 15252	Ort: Södertälje

Besiktningdatum: 2025-01-31	Protokollnummer: 68815769
Temperatur: +2 °C	Väderlek: Molnigt
Tekniker: Jonnie Loberg	
E-post: Jonnie.Loberg@anticimex.se	
Kontor: Stockholm Syd	
Närvarande: Fastighetsägare Jonnie Loberg, Anticimex. 072-1453934

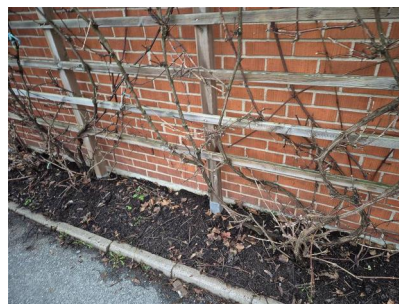
Utvändigt / Sockel

-Växter finns i anslutning till grundmur.

När det finns rabatter och växter nära grundmuren finns risk att fukt stannar kvar i grundmuren. Detta kan i sin tur orsaka invändiga fuktskador. Växternas rötter kan också skada grundmuren och sätta dräneringsledningen ur funktion.

Området närmast huset rekommenderas att vara fritt från växtlighet.

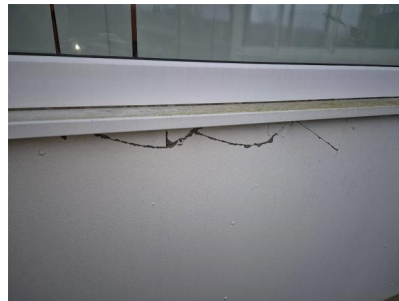
Utvändigt / Fasad

- Mindre träparti mellan tak och fasad har visst behov av målning/underhåll.
- Eternitskiva under fönster på baksida är sprucken.

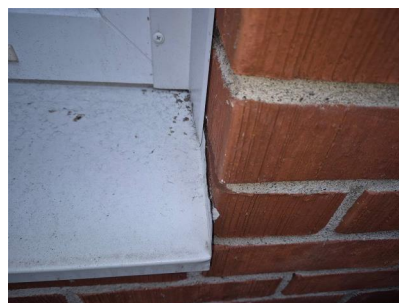
Utvändigt / Fönster

- Otätheter vid fönsterblecksinfästningar.

När det finns otätheter vid fönsterblecksinfästningar finns en ökad risk att vatten tar sig in i väggkonstruktionen med fuktrelaterade skador som följ.

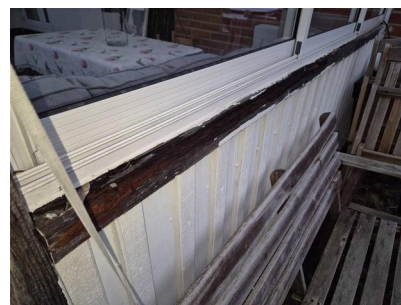
Utvändigt / Uterum

-Uterummet är i behov av målning/underhåll.
-Rötskador förekommer på uterummet.

Rötskador i altan och altanräcke är ett tecken på bristande fuktskydd och hög fuktpåverkan.

Målning/underhåll av uterummet, i samband med detta bör rötskadade delar bytas ut.

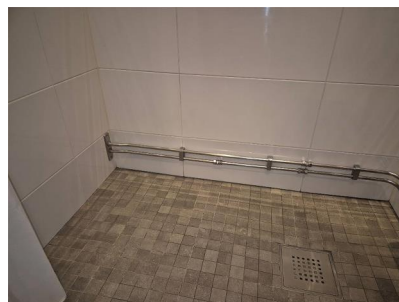
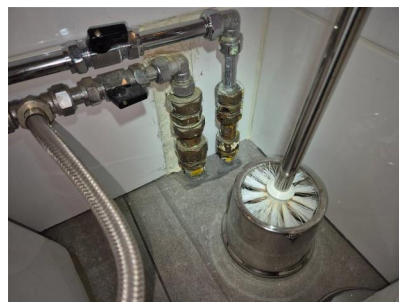
Entréplan / Dusch/Toalett

- ⚠ -Golvbrunnens tätskikt är felaktigt monterat, sticker fram under klämring, klämring ej ordentligt bottnad.
- Rör genomföring i vägg i plats för dusch.
- Rör genomföringar finns i golv
- Avloppsstos under handfat har en felaktig höjd ovan golv, tätskikt ej synligt.

Ovanstående noteringar innebär en ökad risk för fuktrelaterade skador i omkringliggande konstruktioner.

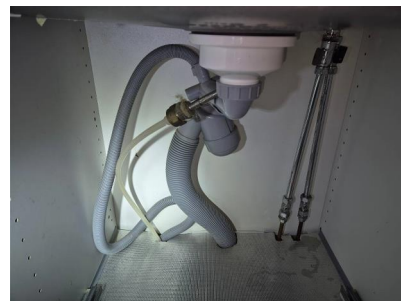
Entréplan / Kök/matplats

- ⚠ -Otätheter finns i diskbänksskåpets fuktskydd.
- Diskmaskinens avloppsslang saknar upphängningsbygel.

Ovanstående noteringar kan innebära en ökad risk för fuktrelaterade skador i omkringliggande konstruktioner.
