Besiktningssprotokoll

Fastighetsbeteckning: Spexaren 118	
Fastighetsadress: Sångarevägen 10a	
Postnummer: 224 71	Ort: Lund

Försäkringsbesiktning

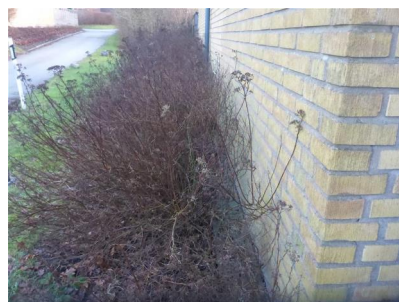
Växter finns i anslutning till byggnaden.

När det finns rabatter och växter nära byggnaden finns risk att fukt stannar kvar i väggarna. Detta kan i sin tur orsaka invändiga fuktskador. Växternas rötter kan också skada grundmuren och sätta dräneringsledningen ur funktion.

Bitvis ligger mark högt upp mot fasad.

Trädäck finns åt öster och väster, trädäck ligger upp mot fasad.

Noterade anmärkningar kan medföra en ökad fuktbelastning för närliggande konstruktioner med möjliga fuktskador som följd.

Rekommenderad sockelhöjd är 100-300mm.

Området närmast huset rekommenderas att vara fritt från växtlighet.

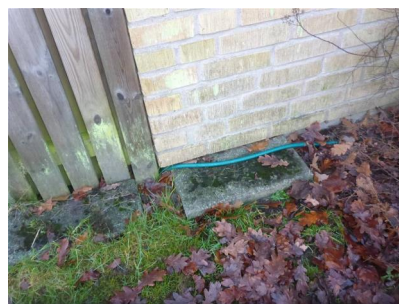
På mindre område åt norr lutar marken mot huset.

För att undvika eventuellt ökad fuktbelastning på närliggande konstruktioner bör mark om möjligt justeras med ett marklut från hus.

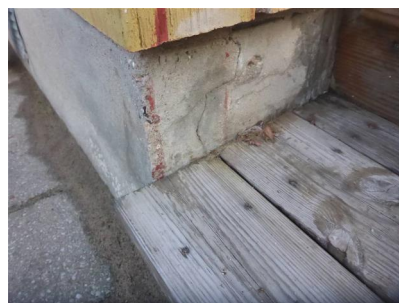
Enstaka spricka finns i sockel.

Detta kan leda till fukt- och frysskador i konstruktionen.

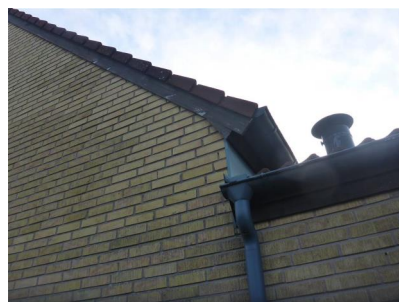
Spårade Plywoodskivor på kupor, vindskivor samt panel på taklåda/ utsprång är i behov av målning/underhåll.

Fasadbeklädnad och träkonstruktioner där målningsbehov finns riskerar att få fukt- och rötskador på grund av sämre vattenavvisande förmåga. För att öka livslängden rekommenderas målning och underhåll.

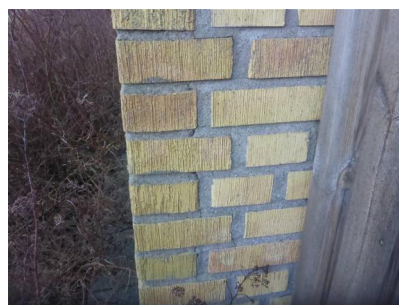
Mindre sprickor finns i tegelfasad.

Dessa bedöms inte ha lett till bakomliggande skador.

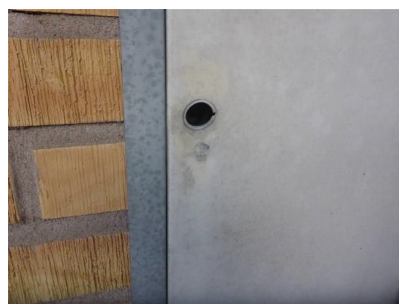
Det finns inget vred monterat på skåpslucka i fasad åt söder, mindre deformation finns på lucka.

Bedöms ej lett till några bakomliggande skador.

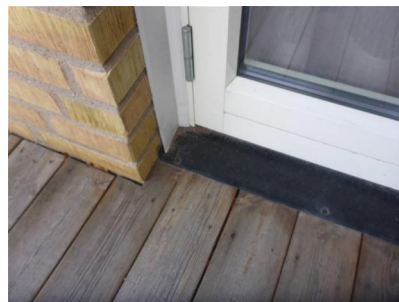
Trädäck ligger högt upp mot entrédörr samt altandörr åt öster placerad i vardagsrum.

Bristfälligt fall utåt noterades på tröskelplåt vid altandörr åt söder placerad i sovrum väster.

Noterade brister kan medföra en ökad fuktbelastning för närliggande konstruktioner/ risk för vatteninträngning med möjliga fuktskador i närliggande konstruktioner som följd.

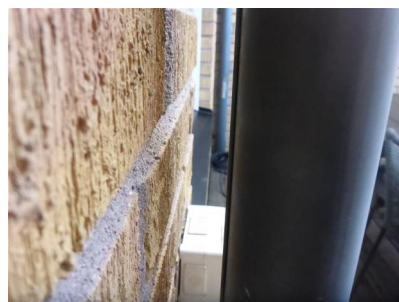
Fals på stuprör vänd mot fasad.

Falsen på stuprören kan med fördel vändas ut från fasaden för att lättare se om röret blivit skadat efter vinterns påfrestningar samt för att undvika skador på fasad vid ett eventuellt läckage.

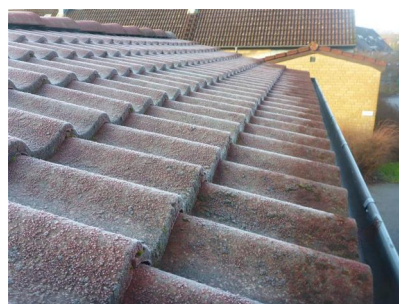
Yttertaket är äldre.

Takpannor, plåtdetaljer och underlagspapp har enligt vår bedömning en begränsad livslängd. Eftersom husets taktäckning är äldre har det ett minskat motstånd mot vatteninträning. Detta i sin tur kan leda till fuktskador på träläkt och vidare ner i underliggande konstruktioner.

Tak ovan 1-plans del åt väster har låg takvinkel för beläggning av betongpannor.

Taktäckningen av betongpannor är inte anpassad till taklutningen. Risk finns för läckage med fuktskador som följd.

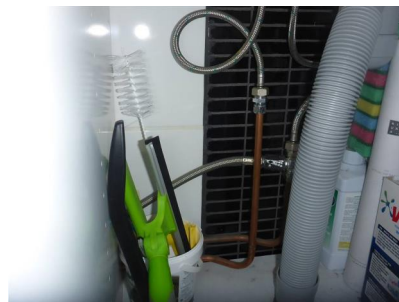
Det finns rör/ slang som ej är fixerade mot vägg t ex. i vaskskåp.

Rör/ slang med kopplingar kan släppa och orsaka rörbrott med vattenskador som följd.

En VVS-fackman kan med fördel kontaktas för eventuella åtgärdsförslag med då lämpliga åtgärder på noterad brist.

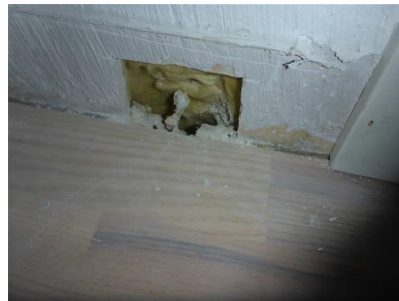
Ett provhål togs upp i yttervägg åt söder. Syllkonstruktionen i yttervägg ligger nedsänkt och därför kan man ej se vilken typ av syll det är och om det finns något underliggande fuktskydd. Fuktmätning utfördes i nedsänkt syll, fuktkvoten uppmättes till 11%. Risk för mikrobiell tillväxt föreligger om den relativa fuktigheten (RF) i den omgivande luften är över 75 % vilket i furuvirke motsvarar en fuktkvot (FK) på 17 %.

Ingen avvikande lukt kunde noteras i upptaget provhål.

Med hänvisning till vår allmänna kännedom om syllkonstruktioner i husen byggda under 70-talet kan syllkonstruktioner vara av träskyddsbehandlat virke, oftast saknas ett underliggande fuktskydd.

Om det ej finns något fuktskydd medför detta en risk för uppfuktning av syll på grund av naturlig markfukt underifrån. Träskyddsbehandlat virke kan avge en avvikande lukt med möjlig luktspridning till inomhusmiljön som följd.

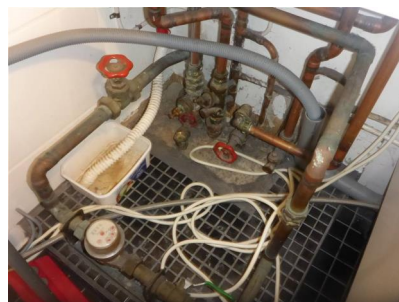
Rör genomföringar finns i golv. Det finns inget tätskikt på golv/ klack under fjärrvärmecentral.

Fuktindikering utfördes i utrymmet utan anmärkning.

Då brister noterats medför detta en risk för vatteninträning till närliggande konstruktioner vid ett eventuellt läckage med möjliga fuktskador som följd.

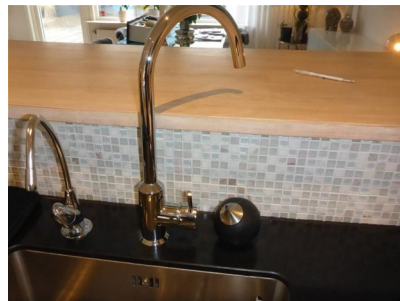
Det finns inget stopp i vaskblandare, kan ledas ut från vask.

För att minska risken för skällning och att vatten rinner ut på golvet ska svängradien för en blandares pip vara begränsad så att vatten från blandaren ska rinna ut genom avloppet i vask.

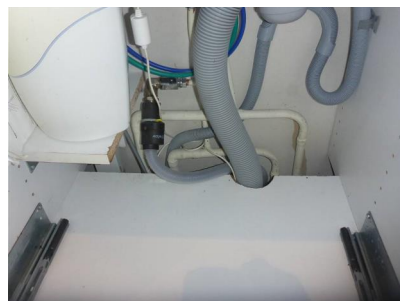
Fuktskydd saknas i diskbänksskåp.

Fuktskydd finns under kyl/ frys, främre ben på kyl/ frys är ej placerade ovan monterat fuktskydd.

Utän fuktskydd/ när främre ben ej är placerade ovan fuktskydd kan det vara svårt att upptäcka läckage.

Vatten kan då tränga in i omkringliggande konstruktioner och orsaka fuktskador.

För att upptäcka eventuella läckage, installera ett fuktskydd/ placera främre ben ovan fuktskydd.

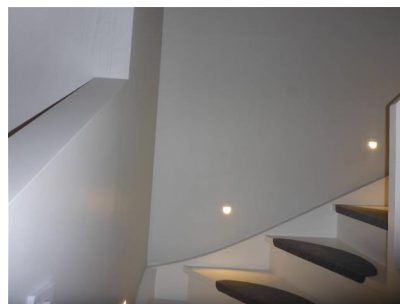
Det finns ingen handledare monterad.

Noterad anmärkning gäller även för trappa till inredd vind.

Risk finns för fallskador.

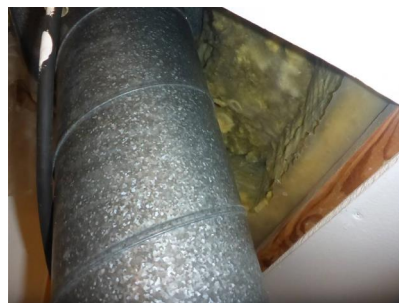
Brister/ otätheter finns på ångspärr/ plastfolie monterad invändigt takfall mot ventilationskanaler.
Missfärgning finns på blottad isolering vilket indikerar på en konvektionsskada/ luftläckage från bostadsdel.
Vid inträde till utrymmet kan en vindslukt lukt noteras, lukt som noterats bedöms bero på noterade otätheter.

Noterad brist/ otätheter medför risk att fuktig inomhusluft läcker ut mot insida yttertak där den vintertid kyls ned och medför en förhöjd fuktighet som kan orsaka mikrobiella skador i takkonstruktionen.

Utrymmet är ej aktivt uppvärmt, tydlig temperaturskillnad noterades.
Värme kan med fördel tillföras, detta för att skapa en bättre miljö i utrymmet samt torrare konstruktioner.

En byggfackman kan med fördel kontaktas för eventuella åtgärdsförslag med då lämpliga åtgärder.
