Besiktningssprotokoll

Anticimex Försäkringsbesiktning i samarbete med Fastighetsbyrån

Fastighetsbeteckning: Svensby 1:197	
Fastighetsadress: Ingebygatan 5	
Postnummer: 686 95	Ort: Västra Ämtervik

Besiktningdatum: 2025-01-29	Protokollnummer: 68810885
Temperatur: 2 °C	Väderlek: Regn
Tekniker: Lennart Davidsson	
E-post: Lennart.Davidsson@anticimex.se	
Kontor: Karlstad	
Närvarande:

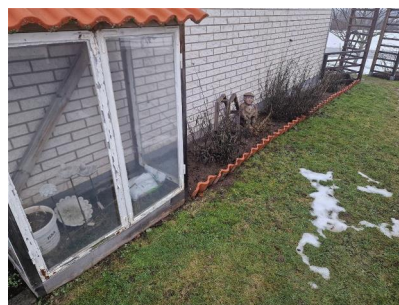
Utvändigt / Sockel

Växter finns i anslutning till grundmur.

När det finns rabatter och växter nära grundmuren finns risk att fukt stannar kvar i väggarna. Detta kan i sin tur orsaka invändiga fuktskador. Växternas rötter kan också skada grundmuren och sätta dräneringsledningen ur funktion.

Området närmast huset rekommenderas att vara fritt från växtlighet.

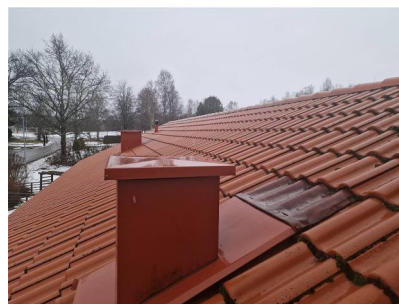
Utvändigt / Tak

Inget att notera.
Besiktat från mark och balkong

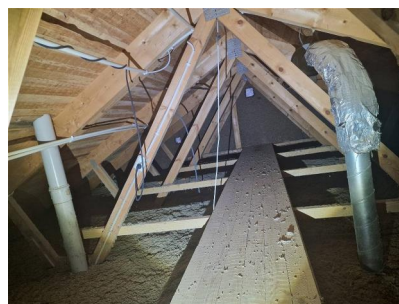
Utvändigt / Vind

Vid kontroll av vinden uppmättes fuktvärden under kritisk fuktnivå för mikrobiell tillväxt och en normal lukt upplevdes.

Underlagstak består av råspont och vinden är tilläggsisolerad med lösull

Fuktkvoten i underlagstak/takbjälkar uppmättes vid besiktningstillfället till ca 11 %.

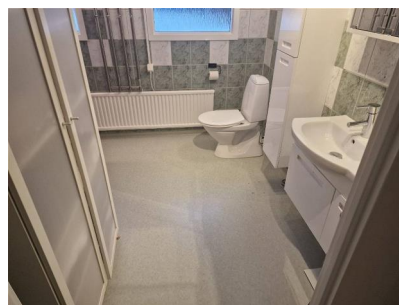
Entréplan / Dusch/Toalett

- ✎ Plastmatta på golv och kakel på väggar
- Rör förekommer genom golv
- Hål efter bidé tätade med mjukfog.

Fuktindikering i utrymmet gav inga förhöjda fuktindikationer.
