Ytterberg 1:4

Ytterberg 621

Uppdragsnummer Z2161
Besiktningsdatum 2025-01-28
Besiktningföretag Oktopal OBM i Norrland AB
Besiktningförrättare Elin Eriksson
Närvarande Säljare
Giltig till och med 2026-01-28

Bilaga till besiktningssprotokoll med förklaringar till bedömningsätt vid överlåtelsebesiktning

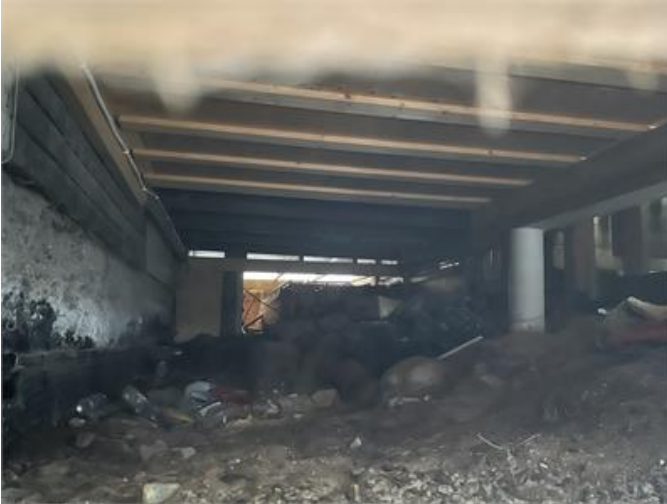
En plintgrund är en enklare grundläggning som ofta kan medföra sättningar och sprickbildningar i ovanliggande konstruktioner och byggnadsdelar.

Plintgrund under entréhall.

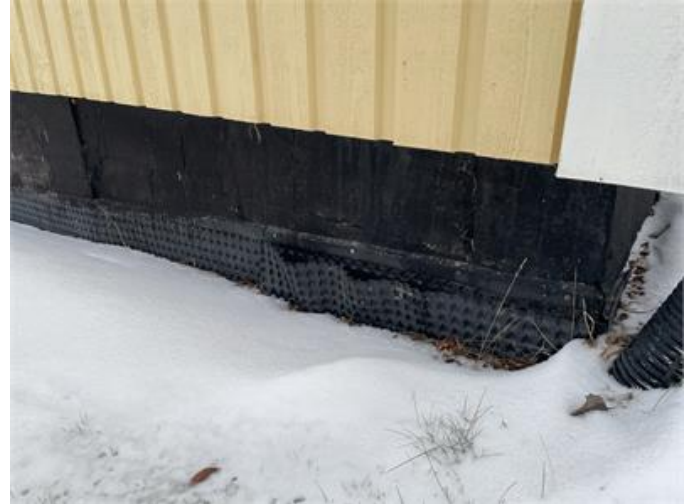
Delar av utvändigt fuktskydd är bristfälligt.

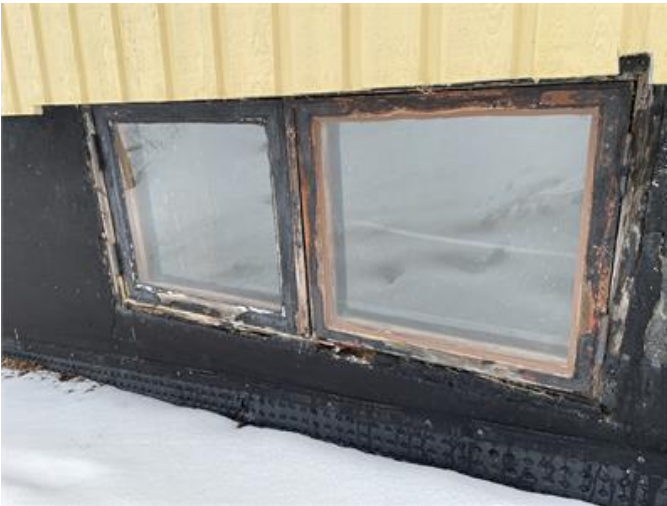
Äldre fönster har underhållsbehov och något är ev. i behov av byte.

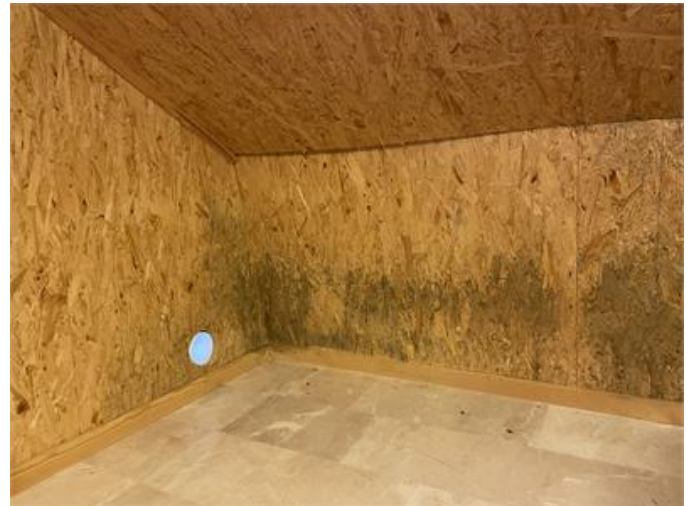
Missfärgning noteras i vind 1.

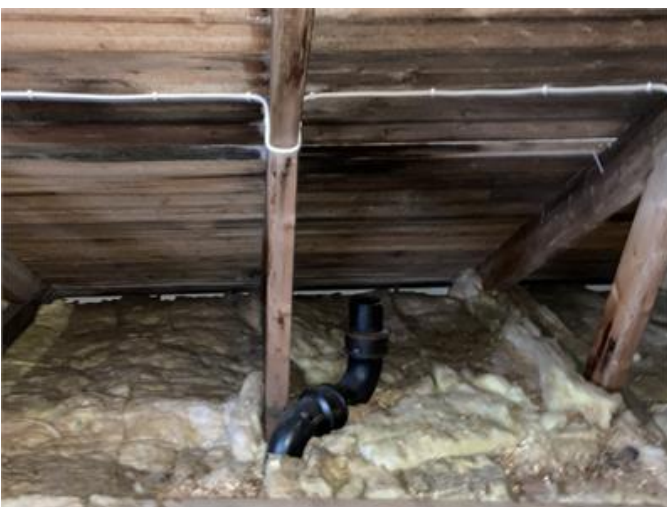
Mikrobiell påväxt förekommer lokalt på yttertaketets insida. Det kan ej bedömas om detta är ett pågående problem eller av äldre ursprung. Yttertaketets insida bör därför kontrolleras regelbundet, se även info på protokollets näst sista sida, pos. 3.

Mikrobiell påväxt förekommer lokalt och oregelbundet på underlagstak vind 2. Avloppsventilation mynnar på vinden.

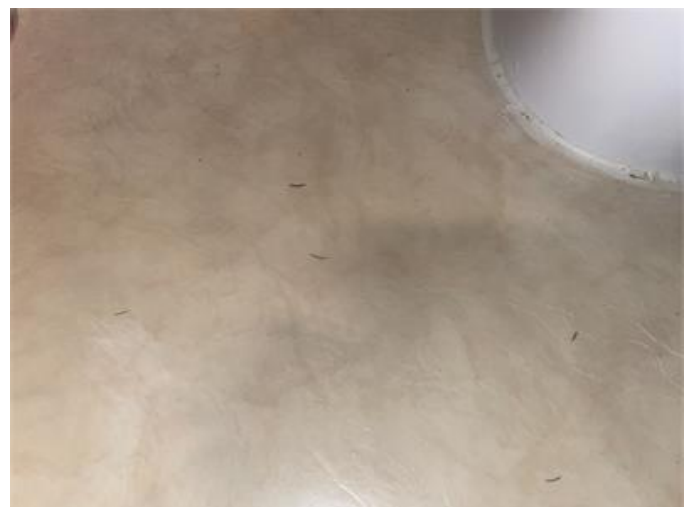
Mindre otätheter noteras på ytskikt i badrum.

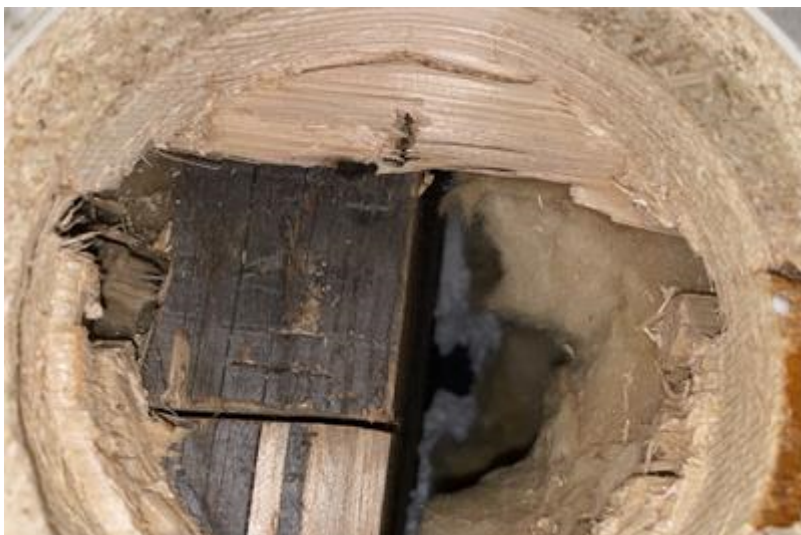
Kontroll av golv i sovrums i tillbyggd del i suterrängplan. Väggarna i rummet är av trä.

Kalldrag noteras i golvkonstruktionen, relativ fuktighet 60-63%.

Golvkonstruktionens uppbyggnad kan ej fastställas för dagen i sin helhet.
