Vidbynäs 2:2

Gamla Strängnäs vägen 352

**Besiktningssuppgifter**

Byggnadsbeskrivning	Byggnadsår
Huset är ett 2-planshus med suterrängvåning.	1935
Till eller ombyggnad	Övrigt
	Bostadshus samt altan omfattas av besiktningen.

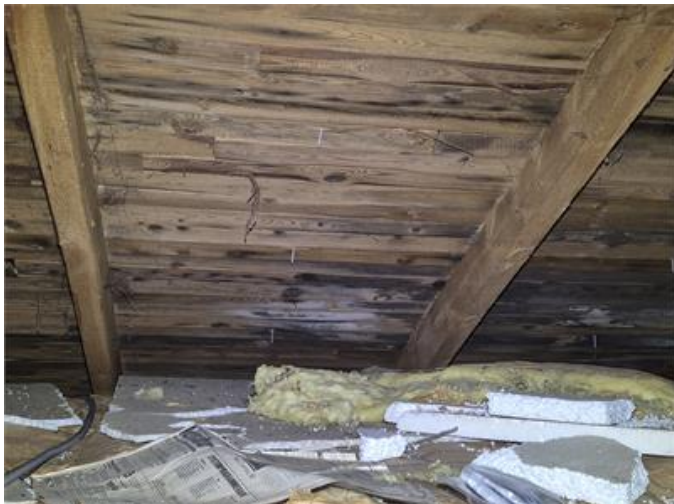
Besiktningsresultat					
Bedömningsskala: 1 = Utan anmärkning, 2 = Påpekande, 3 = Bör åtgärdas, 4 = Ej besiktningsbart					
Byggnadsdel	1	2	3	4	Anmärkning
Vind		X			Mikrobiell påväxt förekommer på underlagstakets undersida, vilket bör kontrolleras regelbundet och åtgärdas i erforderlig omfattning om så anses nödvändigt. Vinden besiktades från luckan.
Övre plan					
Hall	X				
Wc	X				
Sovrum 1-2	X				
Entréplan					
Entréhall	X				
Badrum	X				
Kök		X			Avloppsslangen till diskmaskin är ej klamrad i vägg/skåp.
Matplats	X				
Kontor	X				
Suterrängplan		X			Uppreglat golv förekommer i utrymmet, se därför kommentar/riskanalys.
Tvättstuga	X				
Allrum	X				
Sovrum	X				
Utvändigt					
Fasad	X				
Tak		X			Sprickor förekommer på murstocken. Taket besiktades från mark/takfot.
Fönster/dörrar	X				
Mark/sockel		X			- Marken lutar mot huset. - Den tekniska livslängden på källarytterväggarnas fuktisolering anses vara passerad, se även info på protokollets näst sista sida Pos. 6.

Bild från vinden

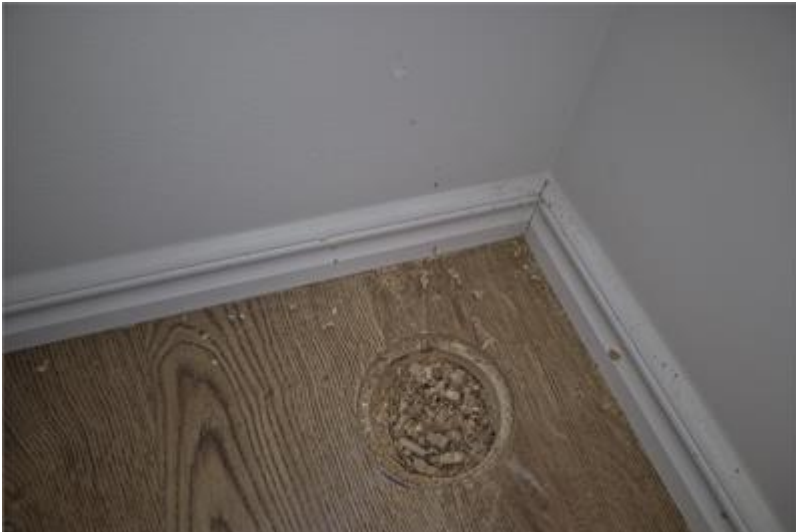
Byggnadsdel	Suterrängplan
Konstruktionsdel	Uppreglat golv
Konstruktionsuppbyggnad

Det kritiska gränsvärdet för mikrobiell tillväxt brukar anges till ca 15-17% fuktkvot (FK).

FK uppmättes till 10 %
