# Besiktningsprotokoll

Anticimex Försäkringsbesiktning i samarbete med Fastighetsbyrån

| Fastighetsadress:<br>Häggvägen 13 | |

| Besiktningsdatum:<br>2025-01-22 | Protokollnummer:<br>68800874 |

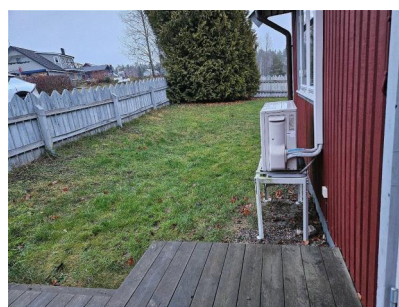
Marken lutar delvis mot huset.

Detta innebär en ökad fuktbelastning mot grunden vilket i sin tur kan orsaka fuktskador i huset.

Kondensvatten från luftvärmepumpens utedel leds inte bort från husgrunden.

Detta medför ökad risk för att vatten tränger in i anslutande konstruktioner, vilket i sin tur kan leda till fuktrelaterade skador. Observera att besiktning av byggnadens värmesystem eller värmepumpen inte har ingått i uppdraget.

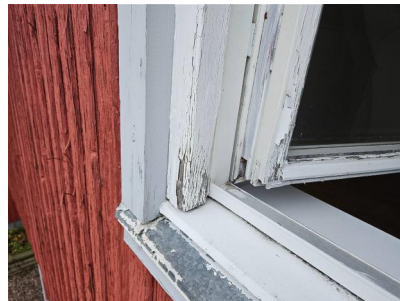
Torrspäckor finns på fönster.

Dessa bedöms inte ha lett till bakomliggande skador.

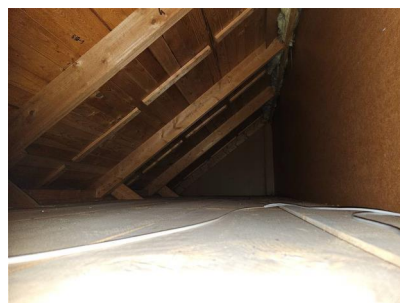
Vid kontroll av sidovindar uppmättes fuktvärden under kritisk fuktnivå för mikrobiell tillväxt och en normal lukt upplevdes.

Det finns risk för mikrobiell tillväxt om den relativa fuktigheten (RF) i den omgivande luften är över 75 %. I furuvirke motsvarar det en fuktkvot (FK) på 17 %.

Fuktkvoten i underlagstak/takbjälkar uppmättes vid besiktningstillfället till 14 %.

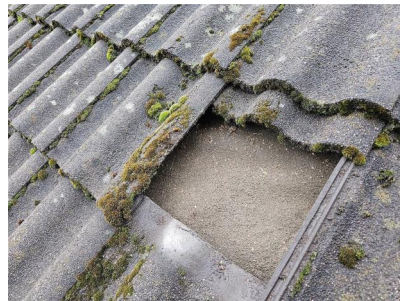
Yttertaket är äldre och mosspåväxt finns på takpannor. Vindskivor är i behov av målning/underhåll.

Takpannor, plåtdetaljer och underlagspapp har enligt vår bedömning en begränsad livslängd. Eftersom husets taktäckning är äldre har det ett minskat motstånd mot vatteninträngning. Detta i sin tur kan leda till fuktskador på träläkt och vidare ner i underliggande konstruktioner. Träkonstruktioner där målningsbehov finns riskerar att få fukt- och rötskador på grund av sämre vattenavvisande förmåga.

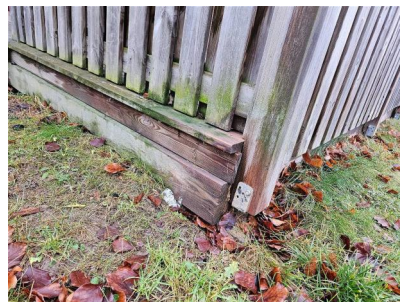
Altanen ligger bitvis i anslutning till mark.

Träkonstruktioner som ligger i anslutning till mark löper större risk att drabbas av fukt/rötskador.

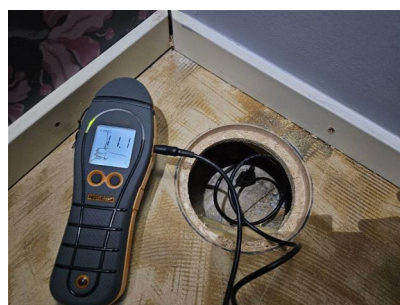
Grundläggningen består av en betongplatta på mark utan underliggande isolering och med ett uppreglat isolerat golv dikt an betongen. Ingjutna spikreglar finns även i betongplattan.

Befintlig golvkonstruktion och eventuella väggsyllar riskerar att drabbas av fuktskador på grund av naturlig fuktpåverkan. Detta i sin tur kan leda till mikrobiella skador (angrepp av mikroorganismer) som kan resultera i att mikrobiell lukt sprids till boendemiljön. Om väggsyllarna är tryckimpregnerade kan även en kemisk lukt förekomma.

Vid kontroll av konstruktion i sovrum 2 och kök uppmättes fuktvärden under kritisk nivå för mikrobiell tillväxt och normal lukt upplevdes.

Det finns risk för mikrobiell tillväxt om den relativa fuktigheten (RF) i den omgivande luften är över 75 %. I furuvirke motsvarar det en fuktkvot (FK) på 17 %.

Fuktkvoten uppmättes till 11 respektive 10 %

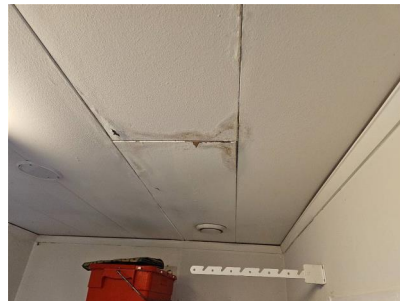
Våutrymmet har äldre yt-/tätskikt.

Då funktionen, som innebär att ytskiktet/tätskiktet ska vara vattentätt, kan vara nedsatt finns en ökad risk att vatten tränger igenom ytskiktet/tätskiktet med vattenskador i omkringliggande konstruktioner som följd.

Fläckar/missfärgningar finns i innertak, dessa bedöms vara av äldre datum och fuktindikerades utan anmärkning.

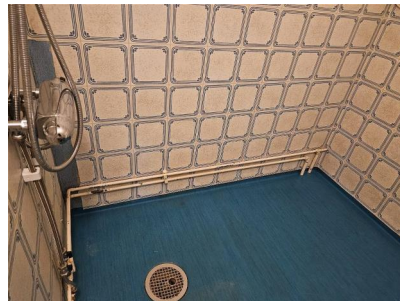
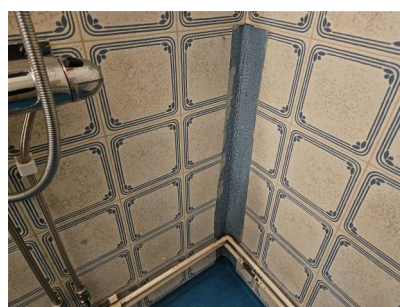
Våtutrymmet har äldre yt-/tätskikt där otätheter förekommer i ytskiktet. Rör genomföringar finns i golv.

Eftersom funktionen, som innebär att ytskiktet/tätskiktet ska vara vattentätt, kan vara nedsatt finns en ökad risk att vatten tränger igenom ytskiktet/tätskiktet med vattenskador i omkringliggande konstruktioner som följd. Rör genomföringar i golv och otätheter i ytskiktet förstärker denna risk.

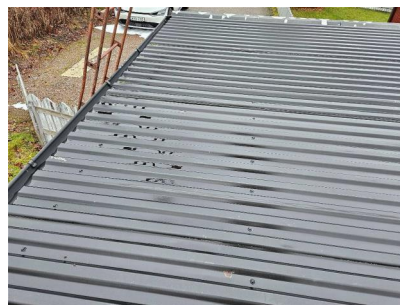
Låglutande tak har fel taktäckning och lokala bakfall förekommer.

Taktäckningen av plåt är inte anpassad till taklutningen. Risk finns för läckage med fuktskador som följd. Bakfall förstärker denna risk.

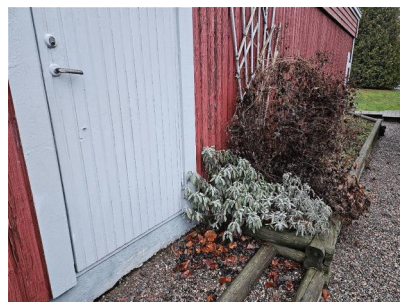
Fasadpanelen är i behov av målning/underhåll och växter finns i anslutning till byggnaden.

Fasadbeklädnad och träkonstruktioner där målningsbehov finns riskerar att få fukt- och rötskador på grund av sämre vattenavvisande förmåga. För att öka livslängden på fasadbeklädnaden rekommenderas målning och underhåll.

När det finns rabatter och växter nära byggnaden finns risk att fukt stannar kvar i väggarna. Detta kan i sin tur orsaka invändiga fuktskador.

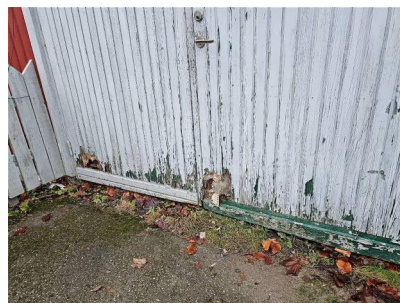
Garageportar har rötskador och är i behov av byte.

Det rekommenderas att kontakt tas med en fackman för en kontroll samt för ett åtgärdsförslag.
