# Besiktningssprotokoll

Anticimex Försäkringsbesiktning i samarbete med Fastighetsbyrån

Fastighetsbeteckning: Tången 42:103	
Fastighetsadress: Serpentinvägen 5	
Postnummer: 456 32	Ort: Kungshamn

Besiktningdatum: 2025-01-31	Protokollnummer: 68791884
Temperatur: 1 °C	Väderlek: Mulet
Tekniker: Glenn Karlsson	
E-post: glenn.karlsson@anticimex.se	
Kontor: Uddevalla	
Närvarande: DB-delägare. Mäklare (inledningsvis).

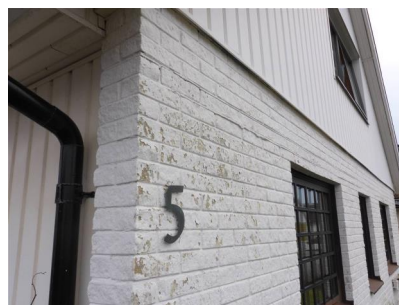
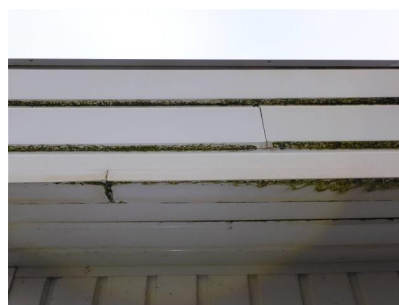
- Delar av tegelfasadens skift glipar alternativt bågna. Även färgsläpp och någon sprucken sten noterades.
- Plastpanelen glipar i skarvar, framförallt på den lägre husdelens taksarg där den är monterad horisontellt, vilket innebär risk för fuktinträngning bakom panelen.

Anlita murare för kontroll av åtgärdsbehovets omfattning samt om några bakomliggande skador finns.

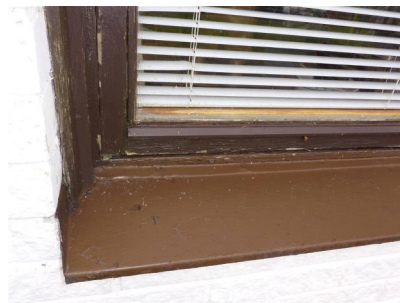
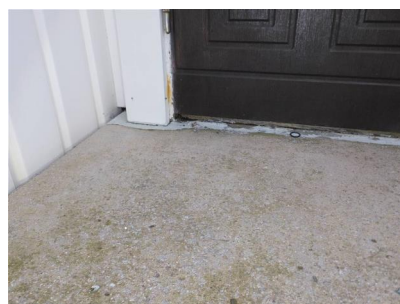
- De äldre kvarvarande fönstren har underhållsbehov.
- Entrédörrens tröskel är rötskadad.

Underhållsbehov och skadad tröskel innebär risk för fuktrelaterade skador.

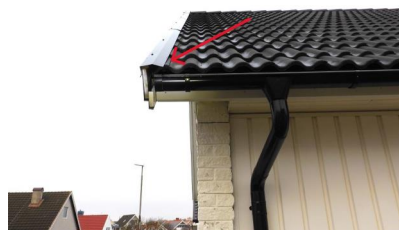
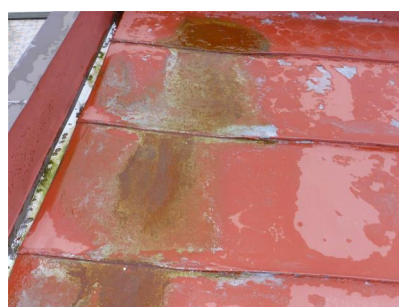
- Enstaka panna som ligger fel och behöver justeras samt fästas in bättre noterades utmed vindskivan vid huset sydöstra gavel.
- Den lägre husdelens plåttak är ålderstiget och har rostangrepp samt lågpunkter vilket innebär ökad risk för fuktrelaterade skador i underliggande konstruktioner.

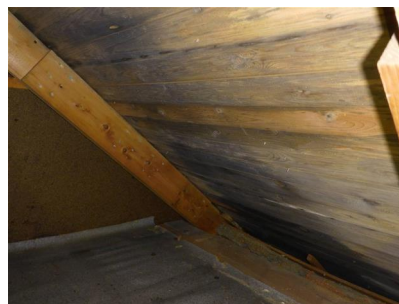
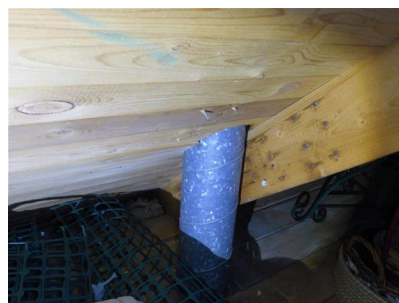
- Mikrobiell påväxt (konvektionspåverkan) noterades på underlagstaket i nockvindsutrymmet.
- Oisolerade ventilationsfjör förekommer i husets kallvindsutrymmen vilket medför risk för kondensbildning i dem.

Mikrobiell påväxt på underlagstaket indikerar att det underliggande boutrymmet har bristfällig allmänventilation. Inomhusproducerad fukt når då det kallare vindsutrymmet vilket leder till denna effekt. Lämplig åtgärd är att förbättra bostadsutrymmets allmänventilation och säkerställa att vindsbjälklaget är tätt. Se även bifogat faktablad "Vind-Oppvärm utrymme".

Fuktkvoten i underlagstaket uppmättes till 13-15 % vilket är under gränsvärde (17 %) för tillväxt av mikroorganismer.

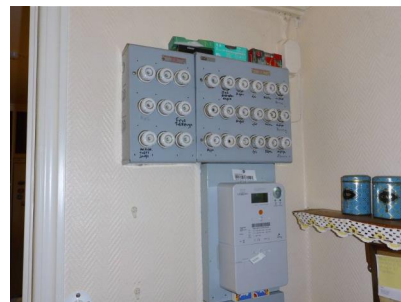
- Huset ventileras genom självdrag vilket många gånger fungerar bristfälligt. För att förbättra bostadsdelarnas allmänventilation bör man tillse att kontinuerlig mekanisk frånluftforcering finns där så bör göra samt säkerställa att tilluftsventiler finns i samtliga sov- och sällskapsrum.

Elcentralens säkringspositioner är delvis uppmärkta för hand. Inga avvikelser noterades vid stickprovsmässig funktionskontroll av jordade eluttag i kök och våtrum.

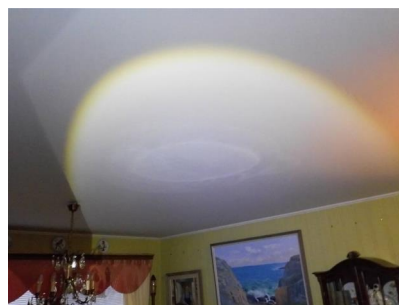
- Spänntaket är lagat och målat lokalt efter att ha skadats av yttre påverkan.

Detta bedöms inte ha medfört några följskador.

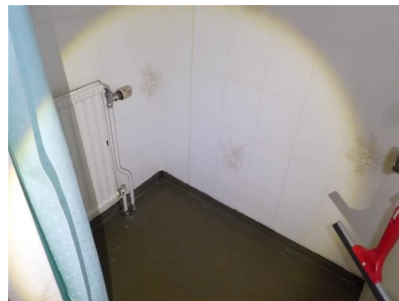
- Våtrummet är att anse som uttjänt.
- Golvbrunnen är rostangripen.
- Färgsläpp noterades på dörrfodret.
- Rörgenomföringar i golv förekommer i utsatt läge.
- Väggmattan har lokalt börjat släppa i nedkant.

Anlita våtrumsentreprenör för renovering av utrymmet. Viktigt är att då att även kontrollera om några följdskador finns och behöver åtgärdas.

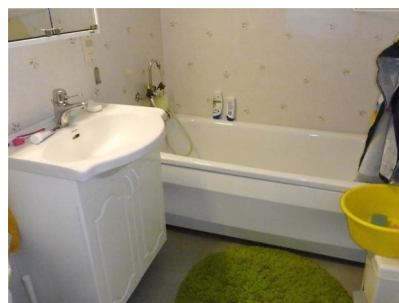
- Utrymmet är renoverat vid något tillfälle och har då försetts med en ny golvbrunn vilket är bra. Det är dock utfört enligt äldre standard med t.ex. rörgenomföringar i golv, ett fönster i utsatt läge och relativt plant golv.

När våtrum är utförda enligt äldre standard föreligger större risk för fuktrelaterade skador.

Fuktindikering utan anmärkning.
