Ombesiktning

Anticimex Försäkringsbesiktning i samarbete med Fastighetsbyrån

| Fastighetsadress: Öströmsvägen 4b | |

| Besiktningdatum: 2025-01-29 | Protokollnummer: 68824044 |

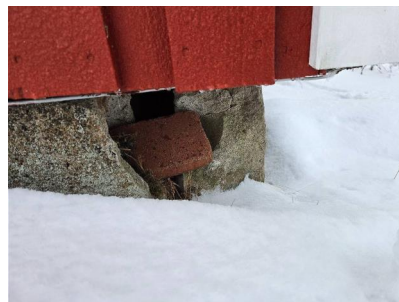
Del av hörnet på betongsockel saknas.

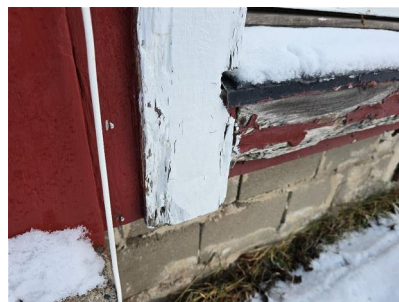
Altandörrar har mindre torrsprickor.

Rötskador på foder kring altandörr. Byt ut rötskadade foder.

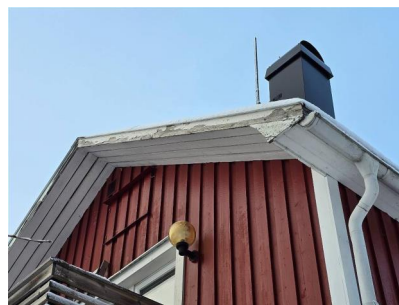
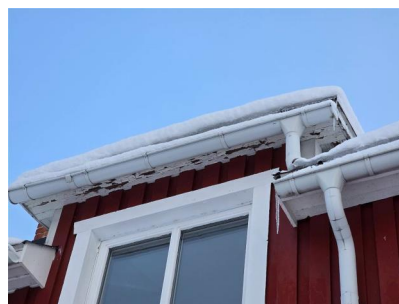
Vindskivor och underspikning har underhållsbehov.

Takfotsbräda på takkupa har underhållsbehov.

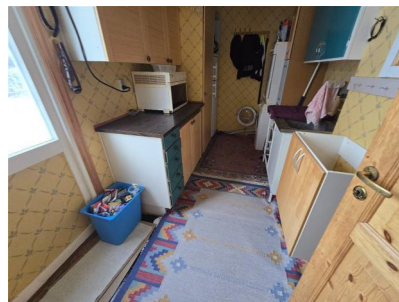
Renovering pågår.

På grund av renoveringen har besiktningen inte kunnat genomföras.

Vi rekommenderar en kompletterande besiktning när renoveringen är klar.

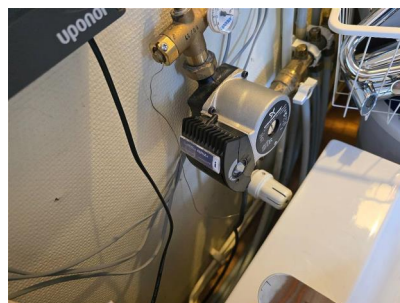
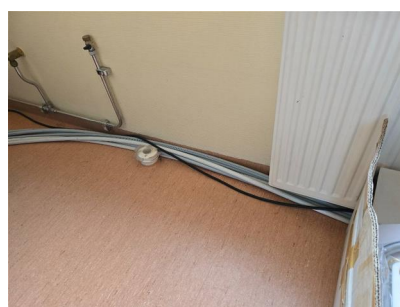
Dragning av golvvärme är ej färdigställd.

Golvvärmefördelare rekommenderas monteras i ett fuktsäkert fördelarskåp.

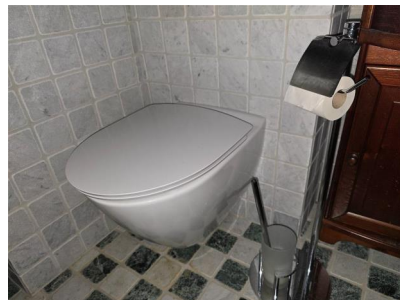
Inbyggd spolcistern till toalett saknar skvallerrör.

Utan skvallerrör finns risk att eventuellt läckage inte upptäcks, vilket kan leda till fuktskador i omkringliggande konstruktioner.

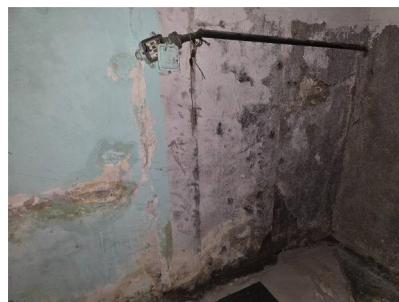
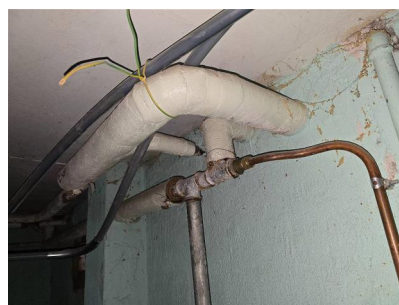
✎ Källare i äldre standard med brister som:
-Puts och färgsläpp.
-Oxiderade rörledningar.
-Missfärgningar.

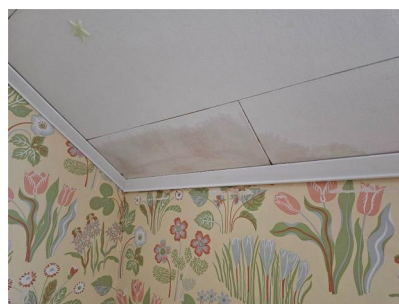
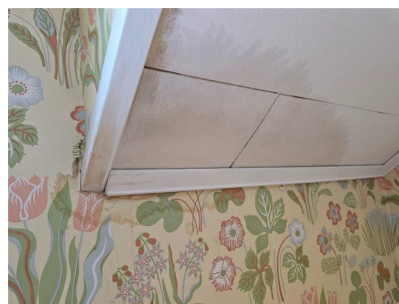
Fuktbläckor på innertak och innerväggar.
Inga förhöjda fuktvärden uppmättes vid besiktningstillfället.

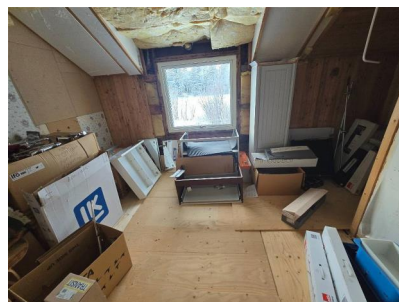
Renovering pågår.
På grund av renoveringen har besiktningen inte kunnat genomföras.
Vi rekommenderar en kompletterande besiktning när renoveringen är klar.

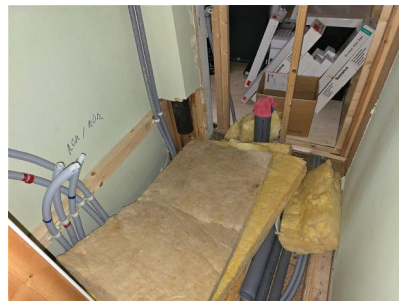
Renovering pågår.

På grund av renoveringen har besiktningen inte kunnat genomföras.

Vi rekommenderar en kompletterande besiktning när renoveringen är klar.

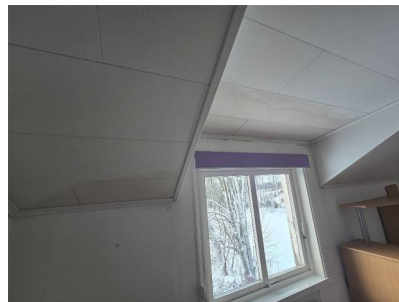
Äldre fuktfläckar.
Inga förhöjda fuktvärden.

Tidigare takläckage har åtgärdats av takläggare.
