# Besiktningssprotokoll

Anticimex Försäkringsbesiktning i samarbete med Fastighetsbyrån

Fastighetsbeteckning: Hoby 19:87	
Fastighetsadress: Barkvägen 16	
Postnummer: 372 60	Ort: Bräkne-Hoby

Besiktningdatum: 2025-01-31	Protokollnummer: 68828676
Temperatur: 4 °C	Väderlek: Molnigt
Tekniker: Petter Abrahamsson	
E-post: Petter.Abrahamsson@anticimex.se	
Kontor: Karlskrona	
Närvarande: Nyckelbesiktning

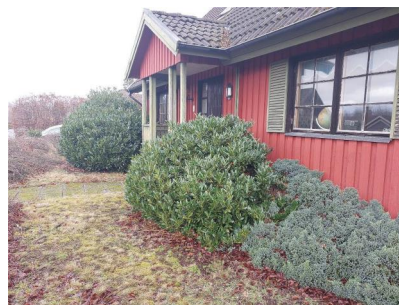
Växter finns i anslutning till grundmur.

När det finns rabatter och växter nära grundmuren finns risk att fukt stannar kvar i väggarna. Detta kan i sin tur orsaka invändiga fuktskador. Växternas rötter kan också skada grundmuren och sätta dräneringsledningen ur funktion.

Området närmast huset rekommenderas att vara fritt från växtlighet.

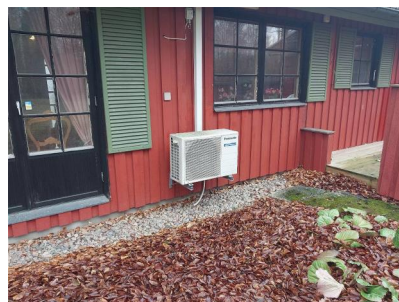
Kondensvatten från luftvärmepumparnas utdelar leds inte bort från husgrunden.

Detta medför ökad risk för att vatten tränger in i anslutande konstruktioner, vilket i sin tur kan leda till fuktrelaterade skador. Observera att besiktning av byggnadens värmesystem eller värmepumpen inte har ingått i uppdraget.

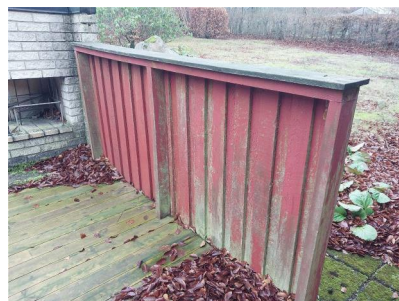
Altanräcke och träkonstruktioner är i behov av målning/underhåll.

Altanräcke och träkonstruktioner där målningsbehov finns riskerar att få fukt- och rötskador på grund av sämre vattenavvisande förmåga.

Vi rekommenderar att du utför målning/underhåll av altan.

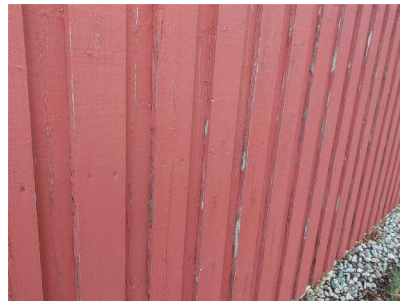
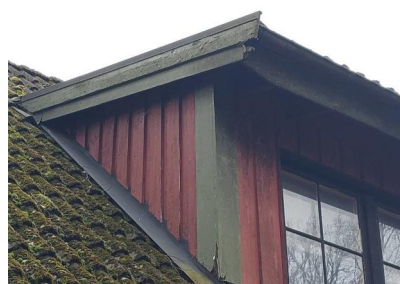
Fasadpanelen och vindskivor är i behov av målning/underhåll.

Fasadbeklädnad och träkonstruktioner där målningsbehov finns riskerar att få fukt- och rötskador på grund av sämre vattenavvisande förmåga. För att öka livslängden på fasadbeklädnaden rekommenderas målning och underhåll.

Lokala rötskador noterades.

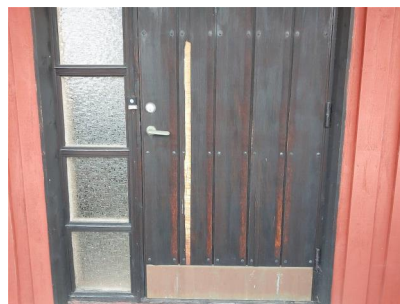
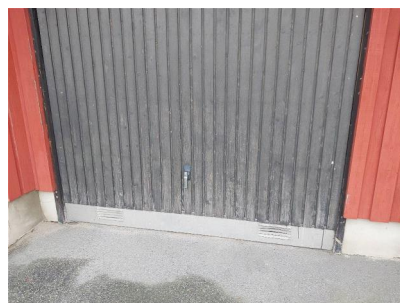
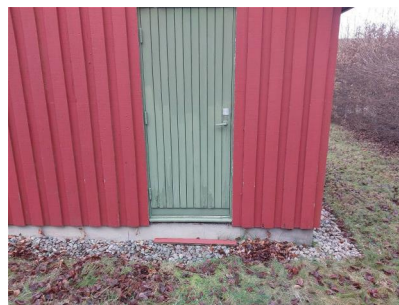
Dörrar är i behov av målning/underhåll.

Dörrar där målningsbehov finns riskerar att få fukt- och rötskador på grund av sämre vattenavvisande förmåga.

För att öka livslängden på dörr rekommenderas målning och underhåll.

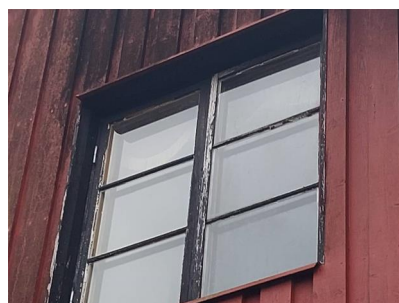
Fönster är i behov av målning/underhåll.

Fönsterbågar och fönsterkarmar där målningsbehov finns riskerar att få fukt- och rötskador på grund av sämre vattenavvisande förmåga.

För att öka livslängden på fönster rekommenderas målning och underhåll.

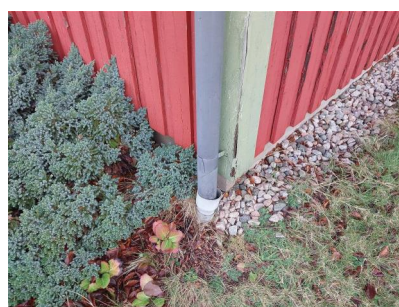
Lövsilar finns inte.

När det saknas lövsilar så finns det risk att det blir stopp i dagvattenledningen.

För att hindra stopp i dagvattenledningar rekommenderas komplettering av lövsilar.

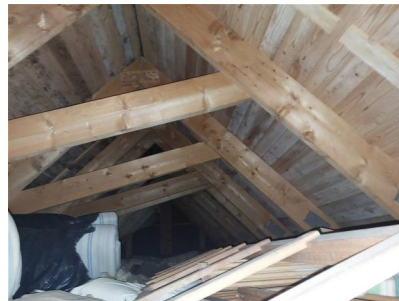
Mikrobiell påväxt finns på underlagstaket.

Den upptäckta mikrobiella påväxten på underlagstaket kan vara ett tecken på att vinden tillförs fukt inifrån bostaden och/eller uteluften.

Fuktkvoten uppmättes till 14,7% i undertaket. Risk för mikrobiell tillväxt föreligger om den relativa fuktigheten i den omgivande luften är över 75%, vilket i furuvirke motsvarar en fuktkvot (FK) på 17%.

Vi rekommenderar att husets allmänna ventilation förbättras framöver. Frånluftsventilationen var avstängd vid besöket.

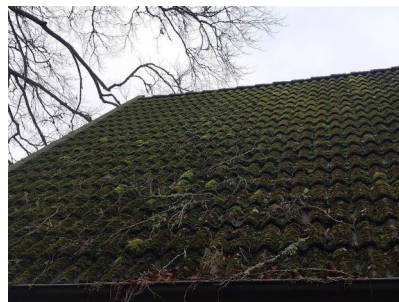
Yttertaket börjar bli äldre.

Takpannor, plåtdetaljer och underlagspapp har enligt vår bedömning en begränsad livslängd. Eftersom husets taktäckning är äldre har det ett minskat motstånd mot vatteninträning. Detta i sin tur kan leda till fuktskador på träläkt och vidare ner i underliggande konstruktioner.

Mosspåväxt finns på takpannor.

Mossa som växer på taket kan leda till att taktäckningen har ett minskat motstånd mot vatteninträning. Detta i sin tur kan leda till fuktskador på träläkt och takkonstruktionen vilket kan resultera i mikrobiella skador (angrepp av mikroorganismer).

För att öka livslängden på taket rekommenderas att mossan tas bort från takpannorna.

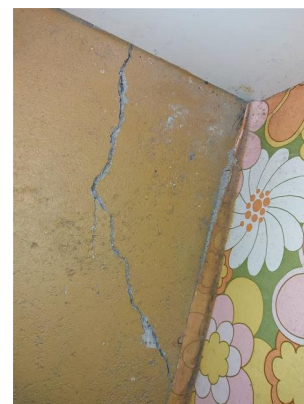
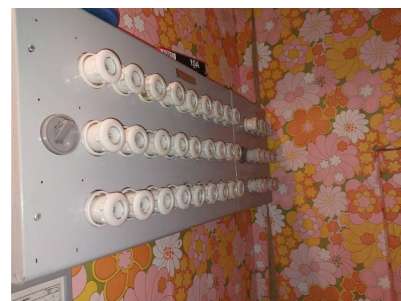
Fuktkvoten uppmättes som högst till 16,3% i ytterväggssylen. Risk för mikrobiell tillväxt föreligger om den relativa fuktigheten i den omgivande luften är över 75%, vilket i furuvirke motsvarar en fuktkvot (FK) på 17%.

Sättningssprickor noterades lokalt i betongplattan.

Golvknarr förekommer.

Jordfelsbrytare finns ej.

Det finns inget krav att hus byggda före år 2000 ska ha jordfelsbrytare. Jordfelsbrytaren minskar dock risken för personskador och brand orsakade av elanläggningen.

Kontakta en elektriker för kontroll och åtgärd.

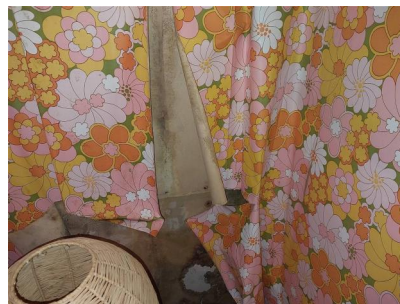
- ✎ Väggbeklädnad har släppt från underlaget.  
Mikrobiella angrepp noterades på gipsen bakom tapeten.  
Bytt ut gipsen vid framtida renoveringar.

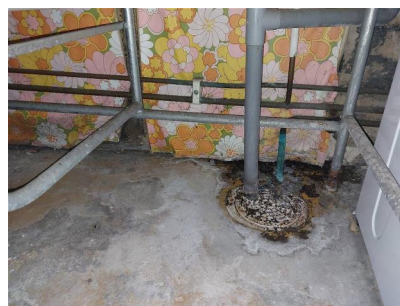
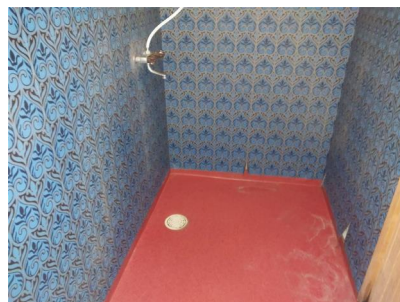
- 🔍 Våtutrymmena har äldre yt-/tätskikt.  
Utrymmet är äldre och har passerat tiden för sin tekniska livslängd.  
Renovering av utrymmet rekommenderas. Kontakta en behörig våtrumsentreprenör för en renovering. I samband med renoveringen bör omkringliggande konstruktioner kontrolleras för att upptäcka eventuella följdskador.

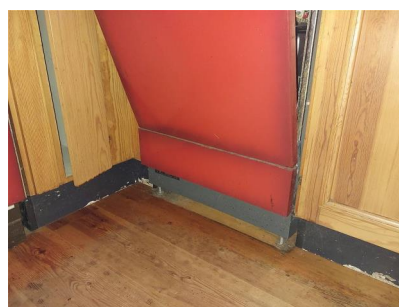
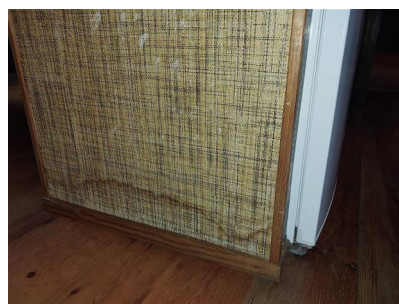
Fuktskydd saknas under diskmaskinen.

Utan fuktskydd är det svårt att upptäcka läckage. Vatten kan då tränga in i omkringliggande konstruktioner och orsaka fuktskador.

Gamla fuktfläckar noterades på mellanvägg intill kyl och frys.

För att upptäcka eventuella läckage, installera ett fuktskydd.

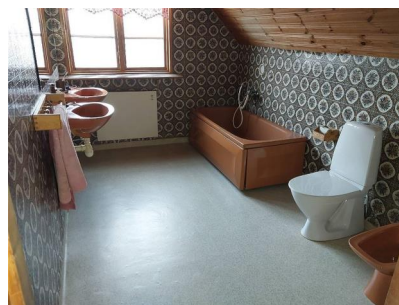
Våtutrymmet har äldre yt-/tätskikt.

Eftersom funktionen, som innebär att ytskiktet/tätskiktet ska vara vattentätt, kan vara nedsatt finns en ökad risk att vatten tränger igenom ytskiktet/tätskiktet med vattenskador i omkringliggande konstruktioner som följd.

Golvfallet är anpassat för ett badkar.

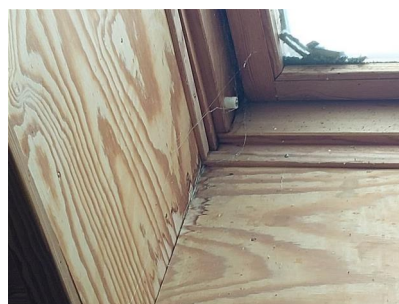
Lokala fuktfläckar noterades intill takfönster.

Ingen hög fukt indikerades. Troligen gamla fläckar när fönstret stått öppet vid ogynnsam väderlek.

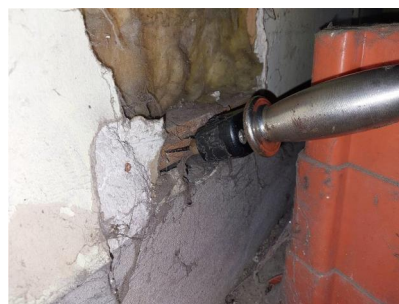
Vid kontroll av väggssyllar uppmättes fuktvärden under kritisk nivå för mikrobiell tillväxt och normal lukt upplevdes.

Fuktkvoten uppmättes till 15,3% i ytterväggssyllen. Risk för mikrobiell tillväxt föreligger om den relativa fuktigheten i den omgivande luften är över 75%, vilket i furuvirke motsvarar en fuktkvot (FK) på 17%.

Garaget är isolerat men uppvärmt.

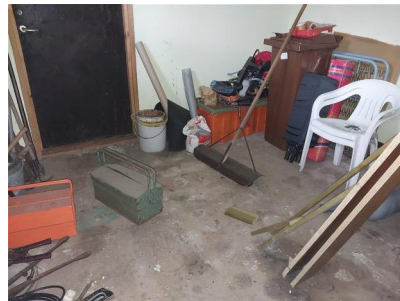
Betongplatta på mark med uppreglat och isolerat golv finns.

Mikrobiell lukt känns vid inträdet.

Lukten kommer med största sannolikhet från golvet. Om denna lukt stör framöver så rekommenderar jag att man river ut golvet och ersätter golvkonstruktionen med en mer fuktsäker konstruktion framöver.
