**Fastighetsuppgifter**

Toftenäs 1:158

Källstängen 39

| Besiktningsdatum | 2025-01-30 |

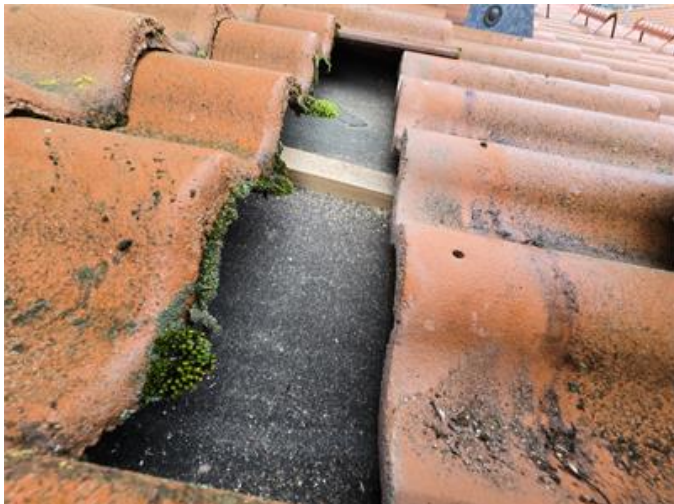
| Besiktningsresultat | | | | | |
|---|---|---|---|---|---|
| Tak | | X | | | Mindre mosspåväxt.<br>Nocktätning samt takfotsplåt finns ej.<br>Se kommentar/riskanalys. |

Stickprovskontroll under pannor.

Nocktätning rekommenderas för att minska inträngning av regn/snö samt löv/skräp vianocken och därmed minskad fuktbelastning på papp och läkt.

Då takfotsplåt inte finns och pannorna ligger an mot takpappen innebär det risk att den skavs sönder, vilket i förlängningen kan orsaka fuktrelaterade skador nedre delen av takkonstruktionen.

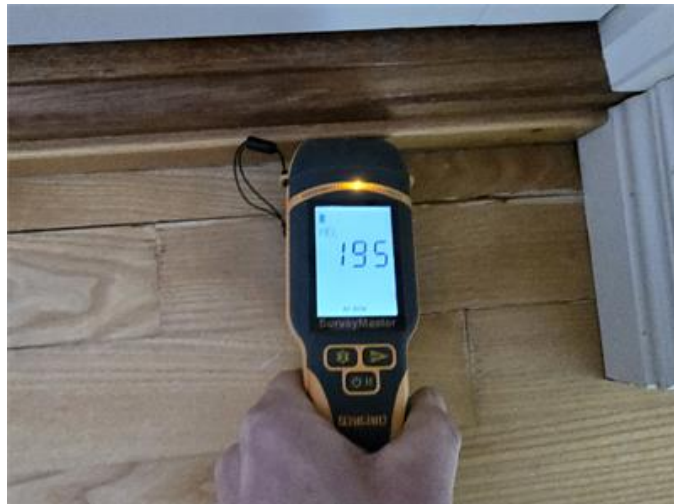
| Besiktningresultat | | | | | |
|---|---|---|---|---|---|
| Sovrum 2 | | | X | | Parkett formförändrad vid balkongdörr, fuktindikering med något förhöjt resultat. |

Formförändring parkett vid balkongdörr.
