Krikonet 4

Hjortronvägen 6

Uppdragsnummer	G31580
Besiktningsdatum	2025-01-20
Besiktningföretag	OBM Kronoberg AB
Besiktningförrättare	Jonas Håkansson
Närvarande	Fastighetsägare
Giltig till och med	2026-01-20

Byggnadsbeskrivning 1-planshus med källare	Byggnadsår 1973
Till eller ombyggnad	Övrigt

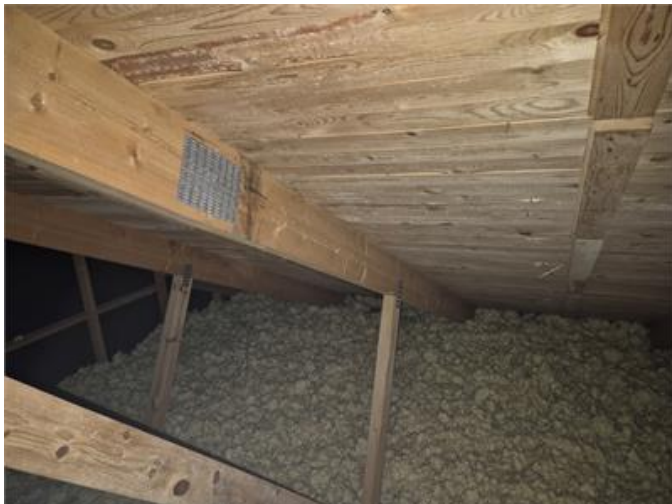
VIND: Det förekommer lokala mikrobiella tillväxter på insidan av svallbräddor. Orsaken till mikrobiella tillväxter beror på att det vintertid kan leta sig upp varm fuktig luft från inomhusmiljön som kondenserar mot svalare ytor. Befintliga mikrobiella tillväxter är i ringa omfattning och behov av åtgärder bedöms inte föreligga.

Det förekommer lokala mikrobiella tillväxter på insidan av svallbrädor. Befintliga mikrobiella tillväxter är i ringa omfattning och behov av åtgärder bedöms inte föreligga.

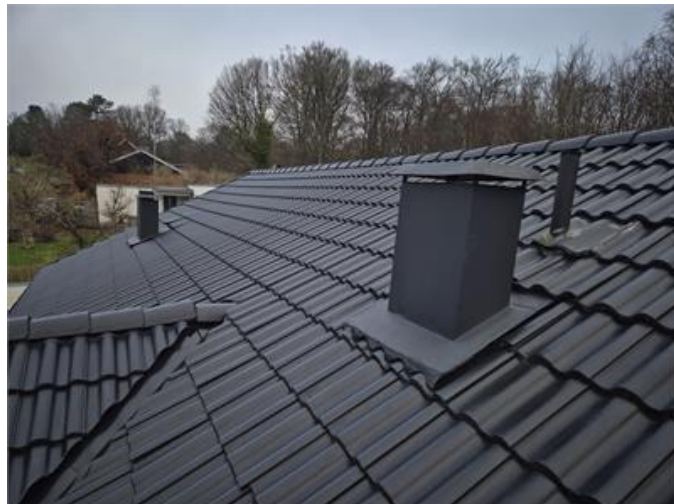
Plåthuvar byttes inte vid bytet av takpannor år 2022. Plåthuvorna täcker något bristfälligt mot takpannor vilket ökar risken att regnvatten vid kraftigare vindar kan leta sig in under takpannor men inga spår efter läckage noterades.

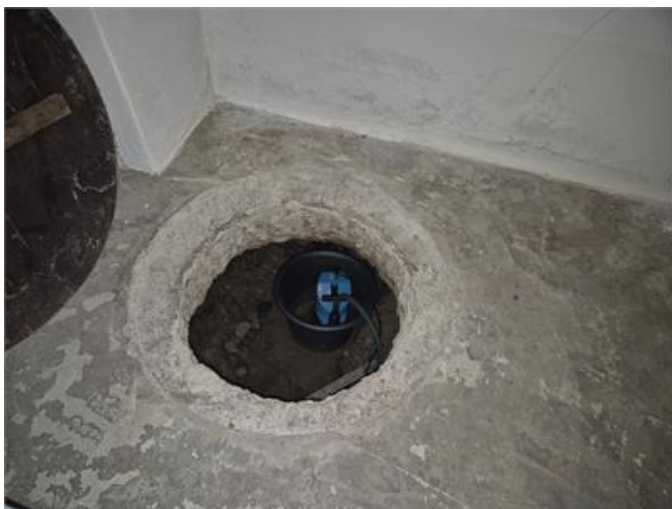
Under betongplattan i källarens torkrum finns pump med nivåvakt monterad.
