Gullregnet 8

Guldsmedsvägen 22

Uppdragsnummer	A27061
Besiktningsdatum	2025-02-03
Besiktningföretag	OBM Byggnadsmiljö AB
Besiktningförrättare	Mattias Forsberg
Närvarande	Säljare
Giltig till och med	2026-02-03

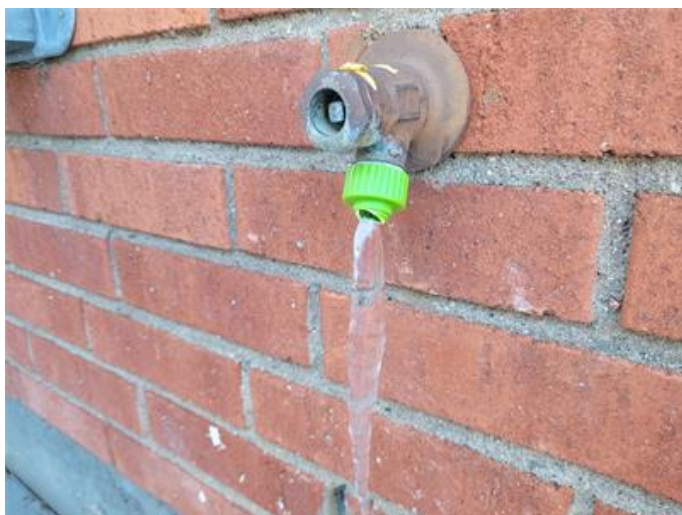
Äldre vattenutkastare.

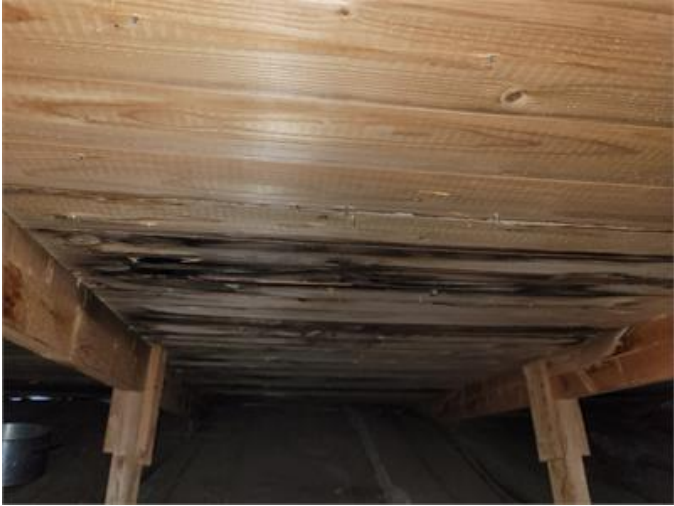
Besiktningsresultat					
Bedömningsskala: 1 = Utan anmärkning, 2 = Påpekande, 3 = Bör åtgärdas, 4 = Ej besiktningsbart					
Byggnadsdel	1	2	3	4	Anmärkning
Vind		X			Fuktfläckar förekommer på underlagstak, Fuktkvotkontroll har utförts stickprovsmäsdigt utan avvikelser, bör dock kontrolleras regelbundet. Se bild.
Entréplan					Flytande golv förekommer, se därför kommentar/riskanalys.
Entré		X			Byggt på plintgrund. En plintgrund är en enklare konstruktion som kan medföra sättningar och ojämna golv. Blindbotten är ej besiktningsbar.
Hall	X				
Wc	X				
Dusch/wc		X			<ul style="list-style-type: none"> - Äldre golvbrunn av gjutjärn förekommer i renoverat utrymme, vilket är ett avsteg från branschstandard, se därför info på protokollets sista sida pos. 14. - Rörmanschetter saknas på vattenrör i komod och till wc. - Manschett i golvbrunn är ej besiktningsbar. - Utrymmet har äldre standard och den tekniska livslängden är passerad, kommande renoveringsbehov.

Fuktfläckar på underlagstak.
