# Besiktningsprotokoll

Anticimex Försäkringsbesiktning i samarbete med Fastighetsbyrån

| Fastighetsadress:<br>Nissastigen 9 | |

| Besiktningsdatum:<br>2025-02-03 | Protokollnummer:<br>68818667 |

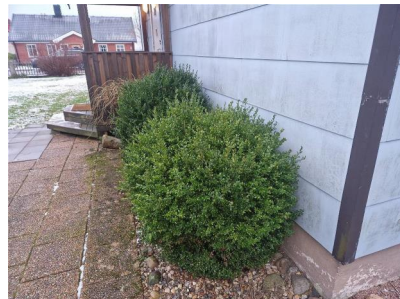
Växter finns lokalt intill grundmuren.

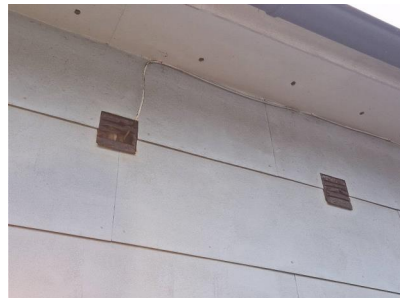
Enstaka sprickor/hål finns i eternitfasaden.  
Vissa ventilgaller har rostat sönder.  
Viss algpåväxt förekommer.

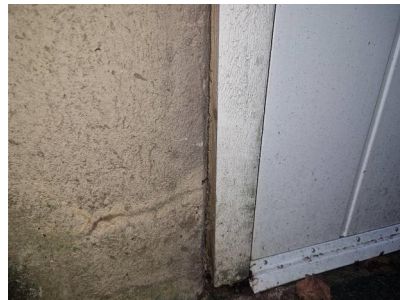
Källarfönstren är i behov av underhåll. Lokala rötskador finns.  
Källarytterdörrens foder är otätt.

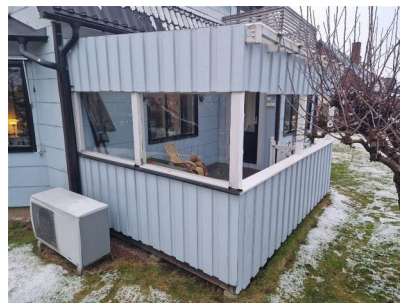
Vindskivplåtar och hängrännor saknas på byggnaden.  
Rötskador finns i vissa konstruktioner.

Kontakta fackman för kontroll/åtgärder.

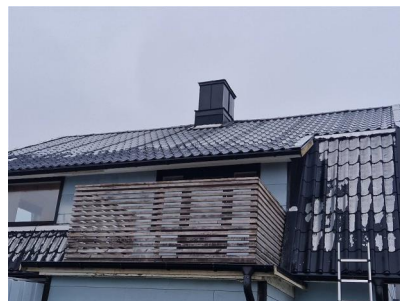
Plåttaket har färgsläpp och lokala rostangrepp.  
Takkupans vindskivor har rötskador.

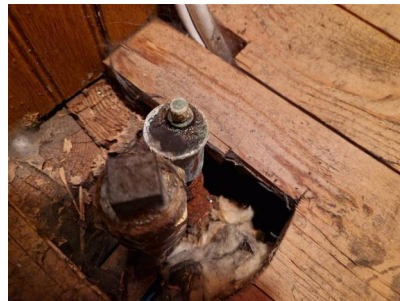
På vinden bredvid luckan finns en koppling till husets vattenburna värmesystem.

Mindre fukt noterades på en koppling som tyder på läckage.

Kontakta fackman för kontroll samt för bedömning av lämpliga åtgärder.

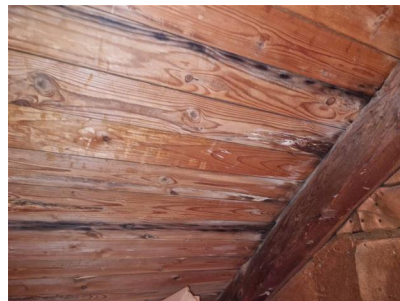
Vid besiktningen noterades missfärgningar och mikrobiell påväxt på underlagstaket på vinden vilket bör kontrolleras.

Lokala missfärgningar samt mikrobiell påväxt noterades på underlagstaket.

På några missfärgningar noterades förhöjda fuktvärden.

Vindsluckan är inte lufttät.

För att konstatera orsaken till och omfattningen av detta rekommenderas att en fördjupad undersökning utförs.

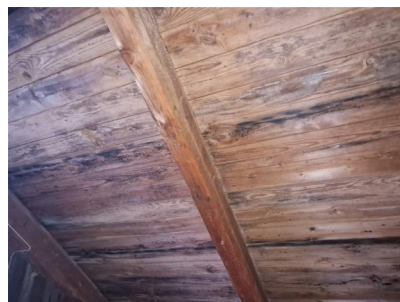
Vid kontroll av konstruktion mättes fuktkvoten stickprovsvis i underlagstaket till mellan 15-17 %.

Det finns risk för mikrobiell tillväxt om den relativa fuktigheten (RF) i luften är över 75 %, vilket i gran- och furuvirke motsvarar en fuktkvot (FK) på ca 17 %.

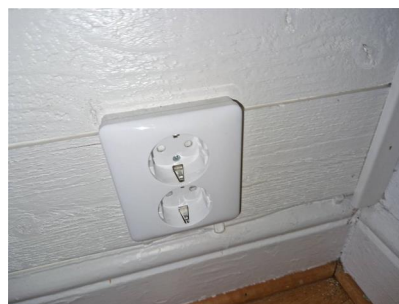
Blandade jordat och ojordade uttag finns i samma rum och det jordade uttaget är inte kopplat till jord.

Kontakta en elektriker för kontroll och åtgärd.

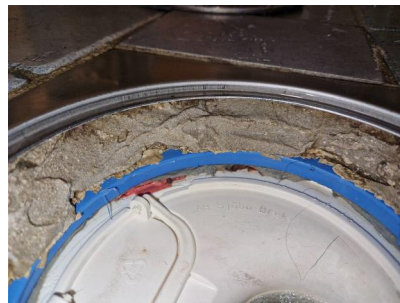
Frånluftsventilationen består endast av en kontaktstyrd hjälpfläkt.

Golvet har bitvis bristfälligt fall.

Golvbrunnsmanschetten sticker felaktigt ut under klämringen och klämringen är inte helt nedtryckt i brunnen.

Bristerna medför risk för att vatten tränger in i omkringliggande konstruktioner/utrymmen vilket i sin tur orsakar fuktrelaterade skador.

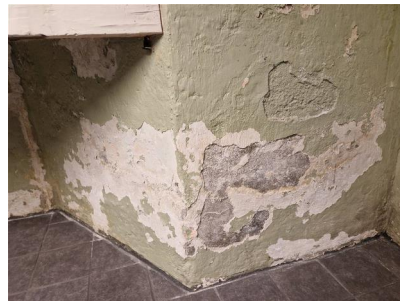
Husets utvändiga fuktskydd är äldre och färg-/putssläpp noterades från källarytterväggarna vilket tyder på att utvändiga fuktskyddet inte fungerar tillfredsställande.

Puts- och färgsläpp finns på källarväggar.

Puts- och färg som släppt från underlaget invändigt på källarytterväggarna är ett tecken på att källarens utvändiga fuktskydd inte längre fungerar tillfredsställande.

För att åtgärda detta måste källarens utvändiga fuktskydd förbättras. Läs Anticimex faktablad om källare för tips och råd.

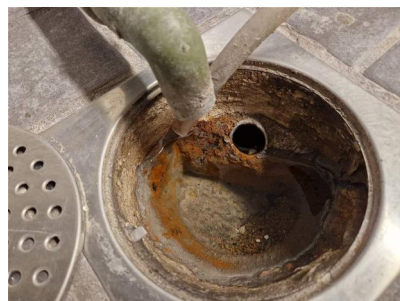
Golvbrunnarna består av äldre gjutjärnsbrunnar.

Renspluggar saknas vilket kan orsaka att avloppslukt når inomhusmiljön.

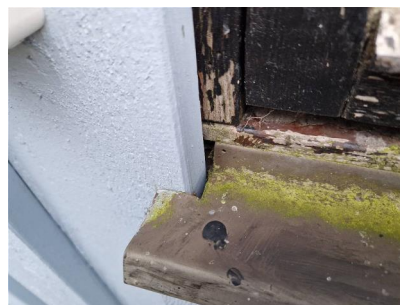
Fönsterblecket är otätt vid infästningar och lutar inåt.  
Tröskelbleck saknas under dörren.

Bristerna medför risk att vatten rinner in i väggen vilket i sin tur kan leda till fuktskador i väggkonstruktionen.
