# Besiktningsprotokoll

Kompletterande besiktning  
Anticimex Försäkringsbesiktning i samarbete med Fastighetsbyrån

| Fastighetsadress:<br>Malgräva 232 | |

| Besiktningsdatum:<br>2025-01-31 | Protokollnummer:<br>68831274 |

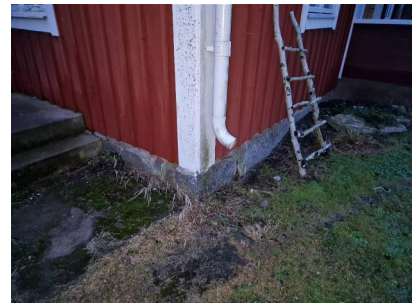
Stuprör avslutas nära husliv.

Stuprör som avslutas intill husliv (ovan mark) kan medföra en ökad fuktbelastning på grundmur/sockel med fuktrelaterade skador som följd.

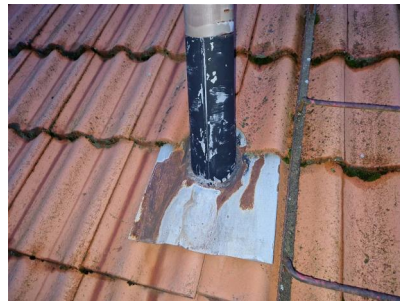
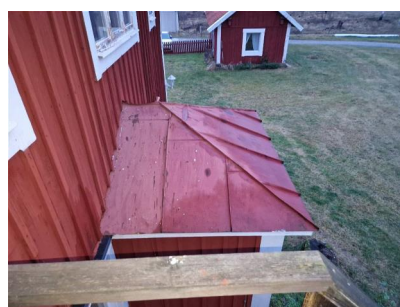
- Äldre lokala plåtdetaljer på yttertaket samt mindre falsat plåttak är inte utbytt i samband med tidigare takrenovering.

Detta kan leda till fuktskador i bakomliggande konstruktioner.

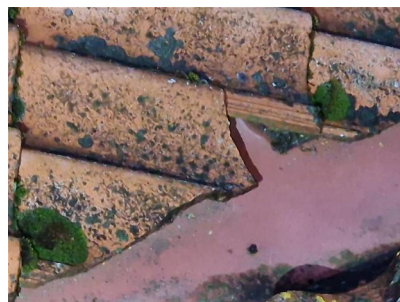
- Takpannor är skadade lokalt.

De skadade/spruckna takpannorna medför risk för fuktskador på underliggande konstruktioner.

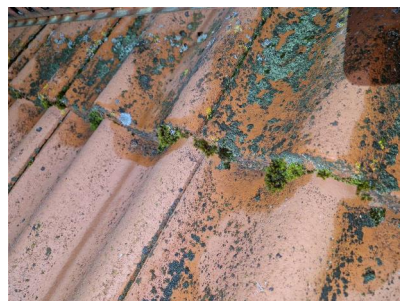
- Mindre mosspåväxt finns på takpannor.

Mossa som växer på taket kan leda till att taktäckningen har ett minskat motstånd mot vatteninträngning. Detta i sin tur kan leda till fuktskador på träläkt och takkonstruktionen vilket kan resultera i mikrobiella skador (angrepp av mikroorganismer).

För att öka livslängden på taket rekommenderas att mossan tas bort från takpannorna.

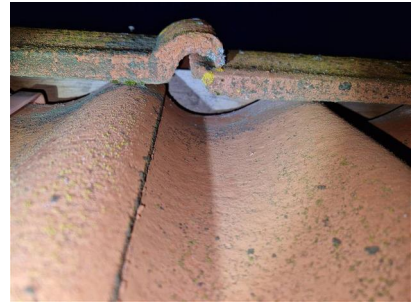
- Nocktätning saknas.

Detta kan leda till fuktskador i bakomliggande konstruktioner.

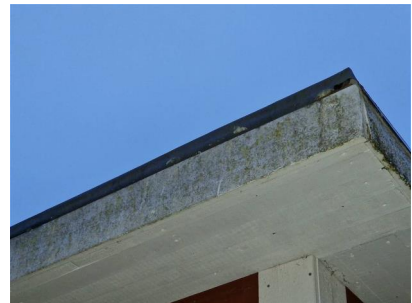
Vindplåt saknas vid gummitak.

Detta kan leda till fuktskador i bakomliggande konstruktioner.
